Influência do dano na resposta de geogrelhas submetidas ao arrancamento

(Influence of damage on the behavior of geogrids submitted to pullout)

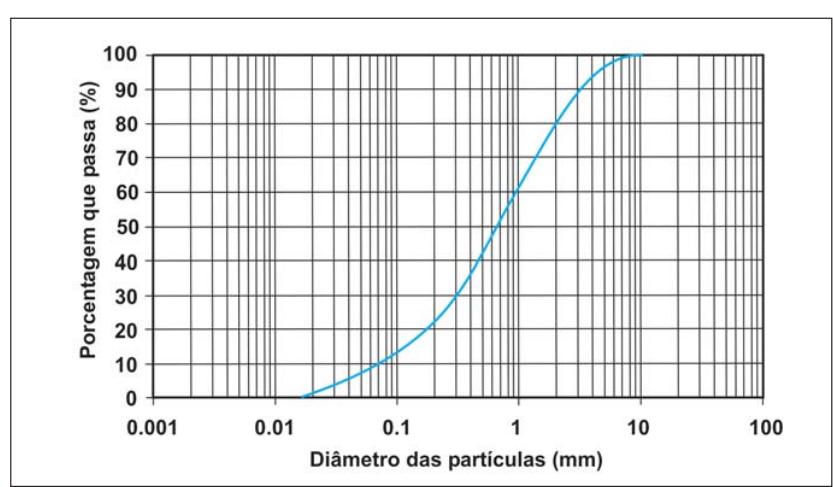
Figura 1 - Curva granulométrica da areia.

O solo utilizado consiste em uma areia pouco siltosa bem graduada. Os ensaios de caracterização e resistência do solo também foram executados no Laboratório de Geotecnia do CEDEX e consistiram de distribuição granulométrica, densidade real dos grãos e análise mineralógica. A areia apresenta um diâmetro médio de 0,7mm e é constituída, predominantemente, por quartzo e feldspato. A Figura 1 apresenta a curva granulométrica da areia utilizada nos ensaios.

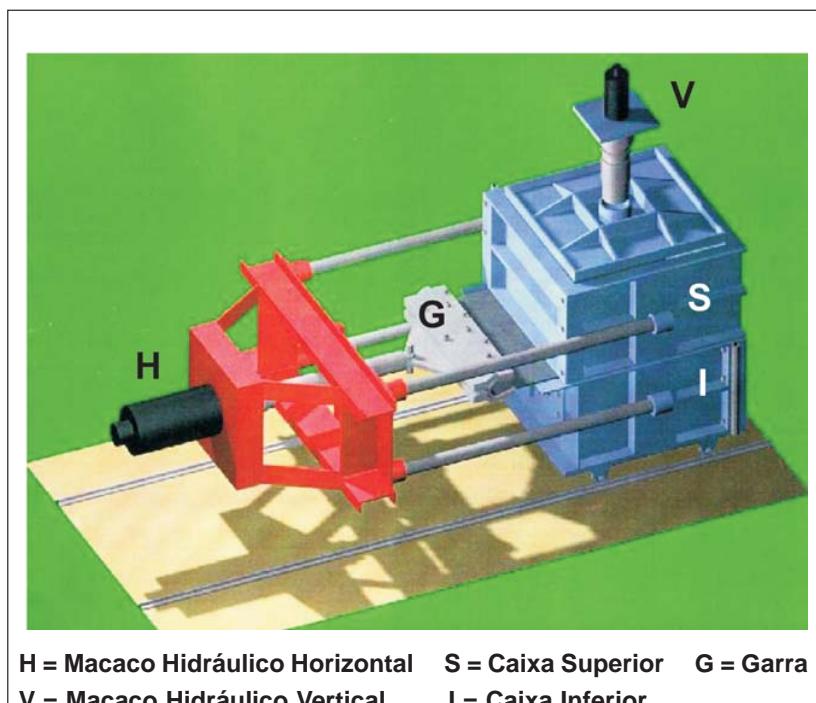
Figura 2 - Esquema do equipamento de arrancamento.

A caixa de cisalhamento é rígida e constituída por duas metades quadradas de alumínio com dimensões internas de 1,00m de lado x 0,60m de altura, cada uma. O equipamento é composto por dois sistemas de aplicação de carga: um macaco hidráulico vertical e um macaco hidráulico horizontal (Sieira & Sayão, 2002).

Para a execução dos ensaios de arrancamento, uma garra especial é adaptada ao macaco hidráulico horizontal, com o objetivo de produzir o arrancamento da geogrelha. Essa garra foi especialmente projetada para a execução de ensaios de arrancamento em geogrelhas e é capaz de distribuir o esforço de tração uniformemente ao longo da largura da geogrelha (Castro, 1999). A Figura 2 apresenta um esquema do equipamento utilizado para os ensaios de arrancamento.

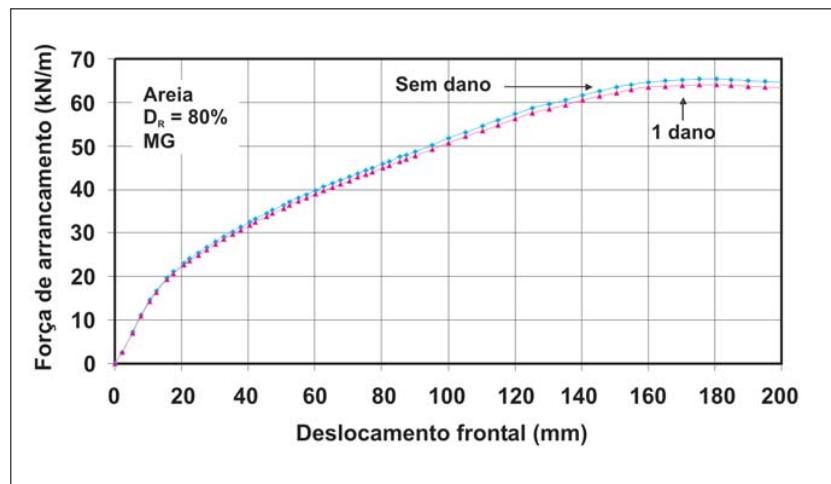
Figura 3 - Ensaio de arrancamento: MG com 1 elemento danificado x MG intacta.

Um ensaio preliminar executado com a Geogrelha MG mostrou que a ruptura de apenas um elemento da malha não afeta a resposta dessa geogrelha ao arrancamento, como indica a Figura 3.

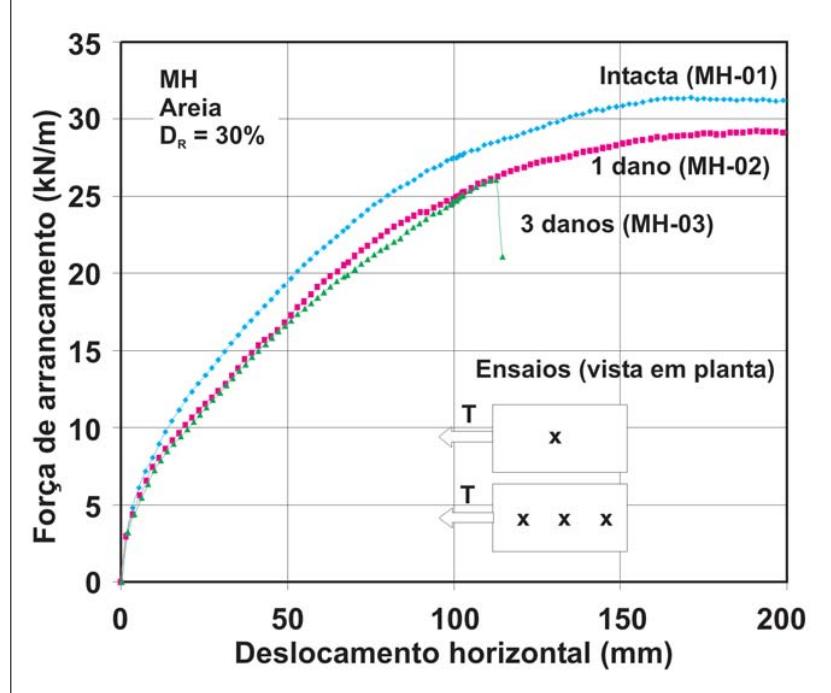
Figura 4 - Ensaio de arrancamento: Geogrelha MH com danos na direção longitudinal (DR=30%).

Na Figura 4, estão apresentados os resultados dos ensaios realizados com a Geogrelha MH em solo arenoso, com densidade relativa de 30%. Nesses ensaios, os elementos danificados foram posicionados na direção do arrancamento. Nota-se uma redução da resistência ao arrancamento com o aumento do número de lesões. No ensaio com três da-

nos (MH-03), observou-se a ruptura brusca por tração da malha, quando a carga de arrancamento atingiu 26,0kN/m. Enquanto a malha danificada encontrava-se na região confinada, ela era simplesmente arrancada da massa de solo. No entanto, quando o dano surgiu na região não confinada, a malha rompeu bruscamente por tração. Comportamento semelhante foi reportado por Lopes (2000), que verificou, através de ensaios de arrancamento, que geogrelhas com danos intensos romperam por tração da malha.

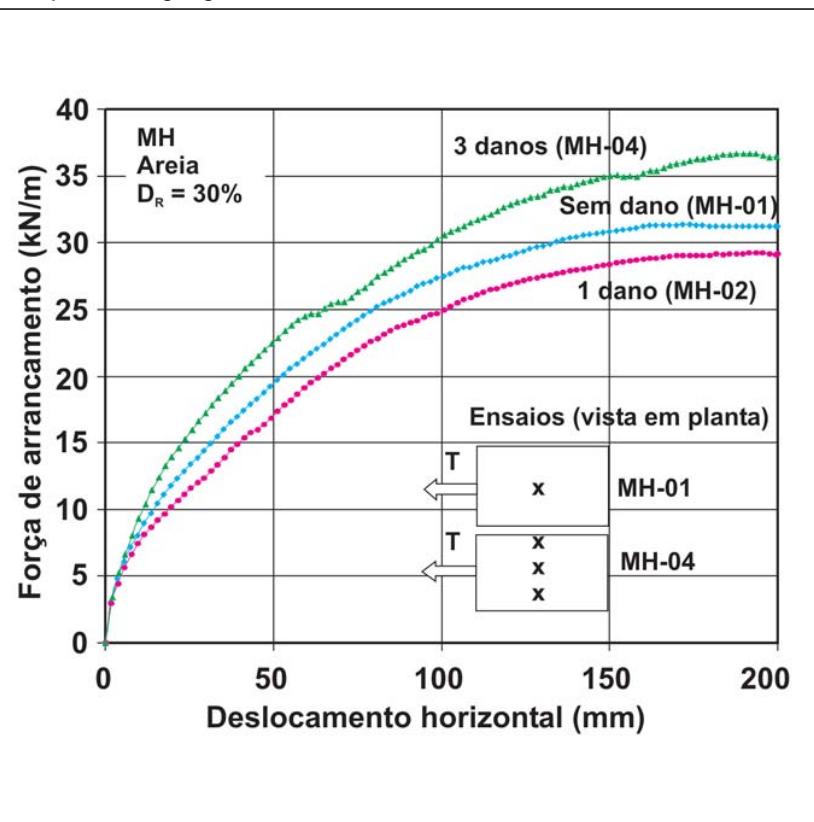
Figura 5 - Ensaios de arrancamento: Geogrelha MH com danos na direção transversal ($D_R=30\%$).

O ensaio executado com a Geogrelha MH com 3 elementos danificados na direção transversal ao arrancamento (MH-04) apresentou resistência ao arrancamento superior ao da amostra intacta (MH-01), como mostra a Figura 5. Esse resultado, aparentemente incoerente, pode ser justificado pela ancoragem do elemento danificado na massa de solo, ou seja, como a massa de solo encontra-se em estado fofo, o arame rompido pode ter penetrado no solo, gerando uma resistência adicional durante o arrancamento. A Figura 6 apresenta o detalhe do dano na geogrelha MH ao término dos ensaios. Cabe ressaltar que, apesar de ter apresentado uma resistência ao arrancamento superior, seria inadmissível sugerir que a ocorrência do dano seja favorável. A geogrelha danificada fica mais suscetível a danos ambientais e ataques químicos, comprometendo a sua vida útil.

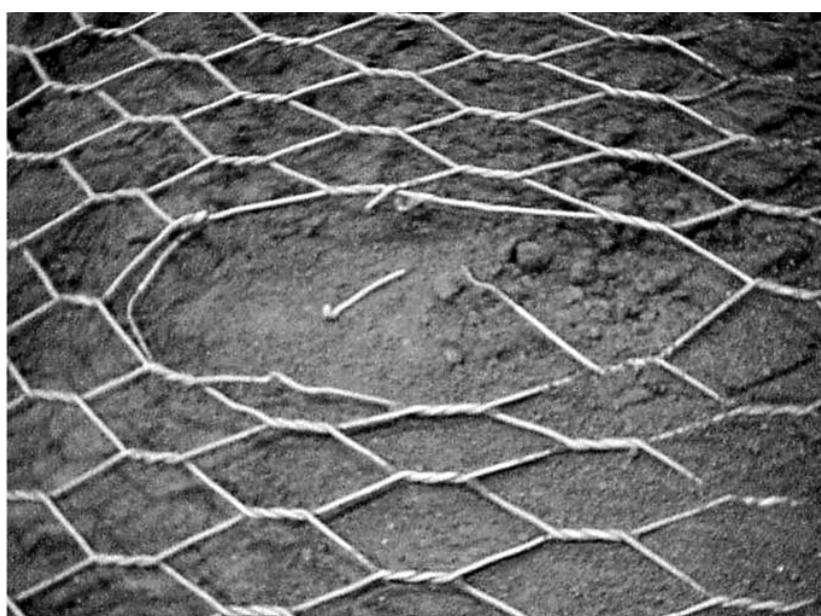
Figura 6 - Detalhe do dano ao término dos ensaios: Geogrelha MH.

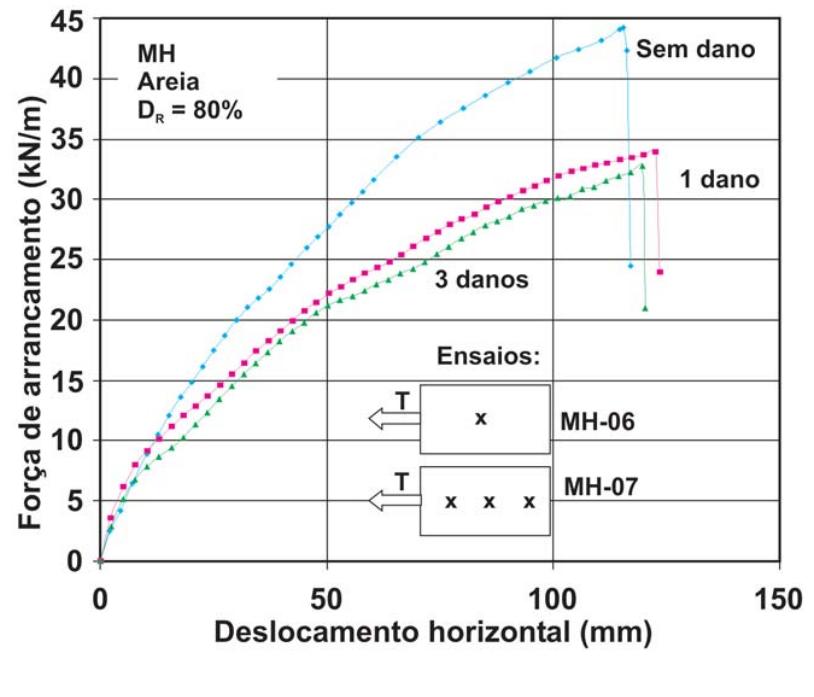
Figura 7 - Ensaios de arrancamento: Geogrelha MH com danos no sentido longitudinal ($D_R = 80\%$).

A Figura 7 apresenta os resultados dos ensaios executados com a Geogrelha MH embutida em areia densa ($D_R=80\%$). Nesses ensaios, as amostras apresentavam danos posicionados na direção longitudinal ao arrancamento e sofreram ruptura por tração da malha. No entanto, esta ruptura ocorreu para diferentes valores de força de arrancamento, decrescendo com o aumento do número de lesões da malha.

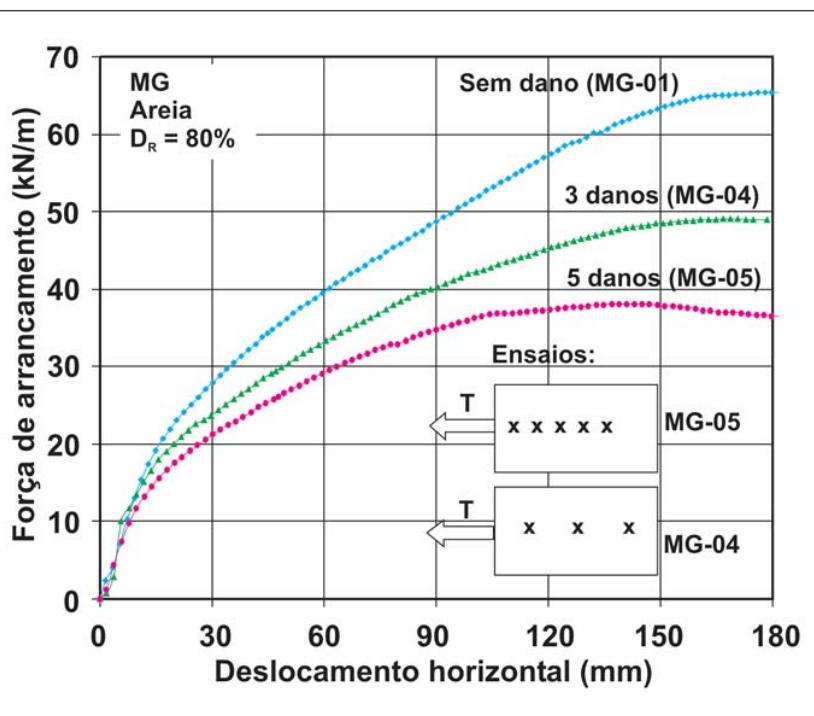
Figura 8 - Ensaios de arrancamento: Geogrelha MG com danos na tira longitudinal central.

A Figura 8 apresenta os resultados dos ensaios executados com a Geogrelha MG, com danos distribuídos ao longo da tira longitudinal central (ensaios MG-04 e MG-05). Pode-se observar que a resistência ao arrancamento diminui, significativamente, com o aumento do número de elementos danificados. Deve-se levar em consideração que, nesses ensaios, a geogrelha é arrancada, deixando o dano exposto. Na região não confinada, observou-se um aumento progressivo da dimensão do dano na direção longitudinal e, em consequência, uma redução da rigidez da geogrelha.

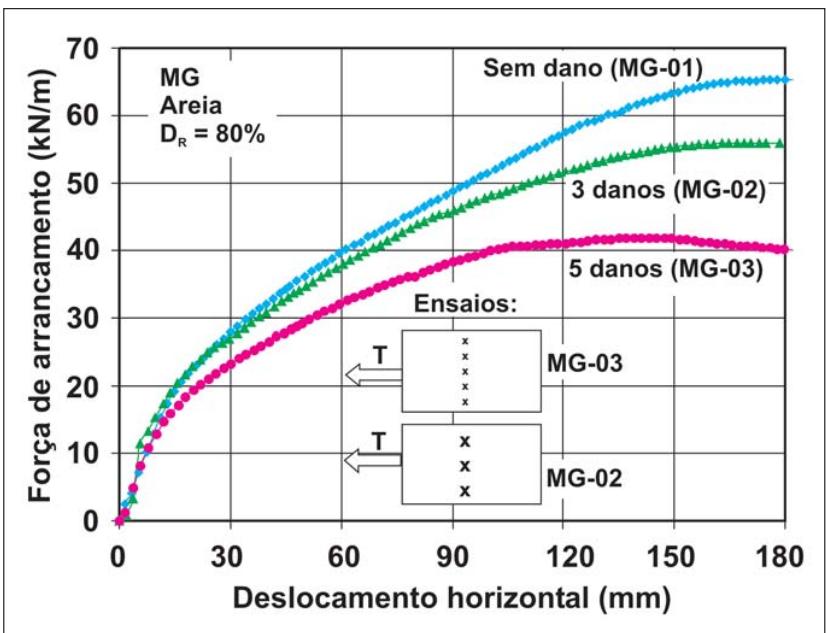
Figura 9 - Ensaios de arrancamento em areia: Geogrelha MG com danos na tira transversal central.

Com a Geogrelha MG, foram executados também ensaios com danos posicionados na tira transversal central (Figura 9). Pode-se verificar que houve uma perda significativa de resistência com o aumento de danos na tira transversal. Essa perda de resistência está relacionada à redução da parcela de contribuição do empuxo passivo dos elementos transversais.

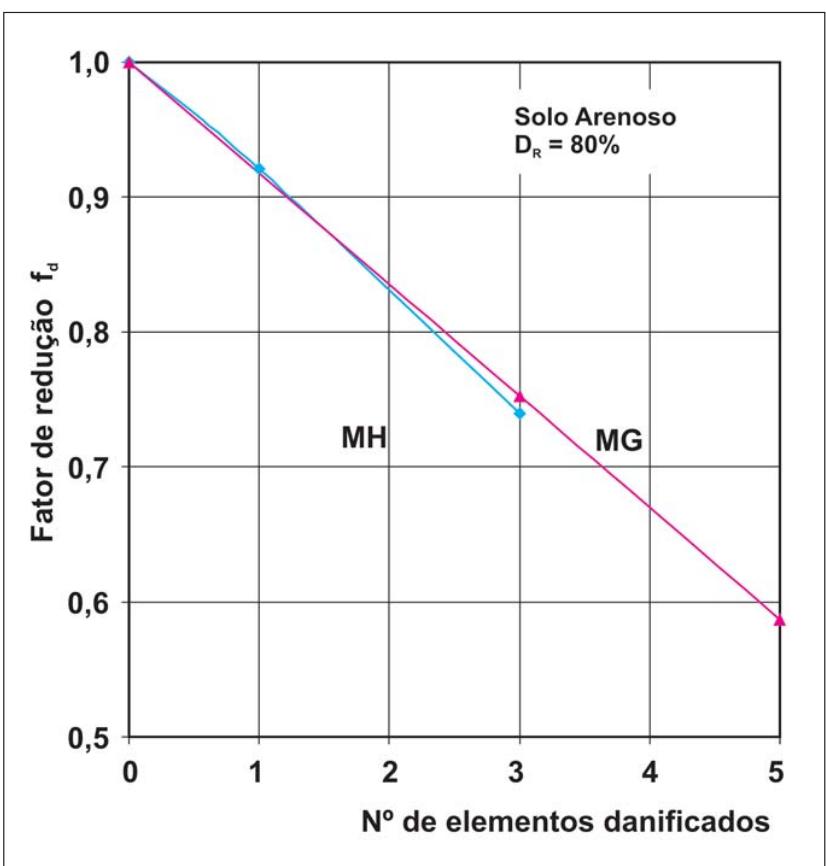
Figura 10 - Susceptibilidade ao dano das diferentes geogrelhas embutidas em areia densa.

A Figura 10 compara o comportamento de ambos os tipos de geogrelha em areia densa, em função do número de elementos danificados artificialmente. É interessante notar que a susceptibilidade de ambas as geogrelhas ao dano foi semelhante. A Geogrelha MH apresentou um índice de susceptibilidade de 8,7%, enquanto a Geogrelha MG apresentou S igual a 8,3%.
