Efetividade de programa de controle de qualidade em mamografia para o Sistema Único de Saúde

Effectiveness of a quality control program in mammography for the Brazilian National Health System

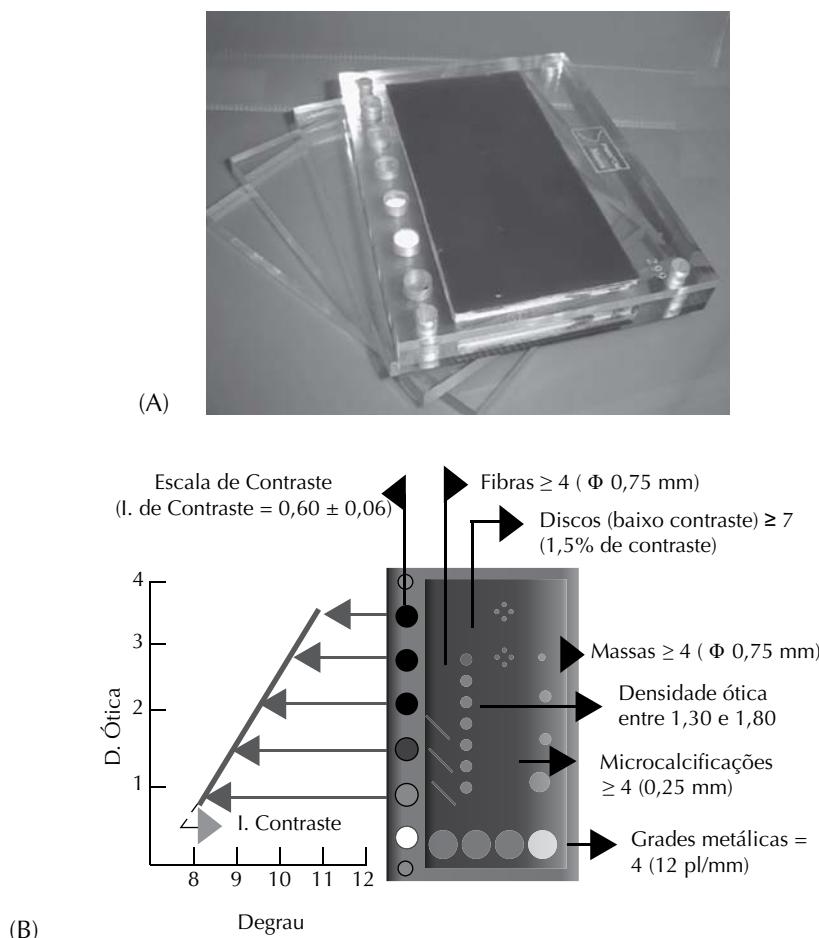
Figura 1. A. Simulador radiográfico de mama; B. Imagem do simulador radiográfico de mama produzida nos serviços de mamografia.

A dose e a qualidade da imagem foram avaliadas por meio de simulador radiográfico de mama³ (Figura 1A). Ele simula uma mama de 5,3 cm de espessura quando comprimida e com 50% de tecido adiposo e 50% de tecido fibroglandular. É composto de três placas de acrílico de 10 mm x 120 mm x 160 mm e uma placa de acrílico de 20 mm x 120 mm x 160 mm, a qual contém um corpo de cera de 5 mm x 70 mm x 140 mm e uma escala de degraus que produz cinco áreas de densidades óticas variadas, utilizada para a avaliação do contraste da imagem (Figura 1B). No corpo de cera, há quatro grades metálicas para a avaliação da resolução espacial da imagem; cinco grupos de microesferas de Al_2O_3 , que simulam microcalcificações; oito discos de poliéster que simulam áreas de baixo contraste; seis fios de náilon que simulam tecidos fibrosos; e cinco calotas esféricas de náilon que simulam massas tumorais.

As imagens foram geradas nas mesmas condições em cada equipamento, com o simulador posicionado sobre a bandeja de suporte da mama, alinhado com o chassi na borda da parede torácica e o sensor do dispositivo do mamógrafo para o controle automático de exposição (CAE), ativado e posicionado sob o corpo central do simulador. A tensão selecionada para a exposição foi mantida constante em 28 kV em todos os serviços. Após a exposição, o filme foi revelado na processadora do serviço em condições normais de uso (Figura 1B).

A avaliação da qualidade da imagem considerou a possibilidade de visualizar os grupos de estruturas: quatro grades metálicas (resolução espacial), quatro microcalcificações (detalhes de alto contraste), sete discos (limiar de baixo contraste), quatro fibras (detalhes lineares de baixo contraste) e quatro calotas

esféricas (massas tumorais). O índice de contraste e a densidade ótica de fundo também foram medidos na imagem do simulador e foram observadas a presença de artefatos e a uniformidade da imagem. A leitura das imagens foi feita por pelo menos dois avaliadores em sala com luminosidade reduzida, utilizando máscara para cobrir a área clara não usada do negatoscópio.

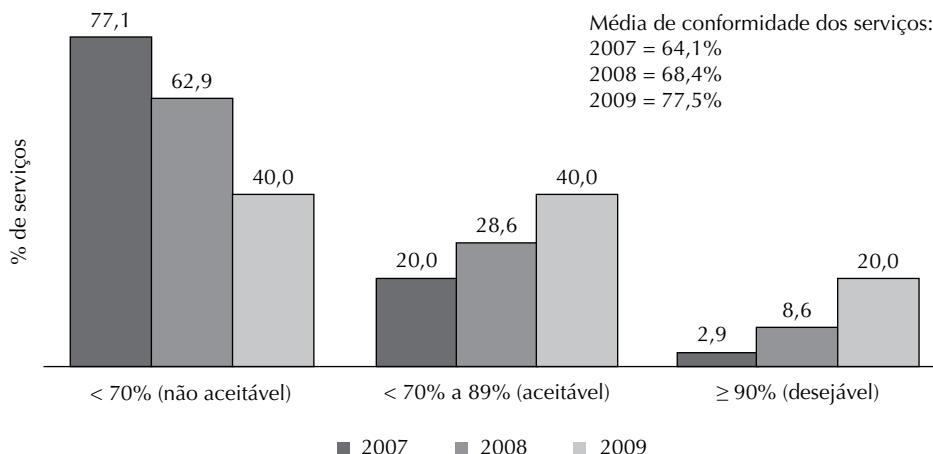
Figura 2. Percentual de conformidade dos parâmetros de desempenho dos equipamentos e materiais, de qualidade de imagem do simulador e da dose dos serviços de mamografia, segundo o ano de avaliação. Goiás, 2007 a 2009.

(Figura 2). Um serviço (3%) estava na classe desejável de conformidade em 2007, acima de 90%, passando para três (9%) em 2008 e para seis (17%) em 2009. O percentual médio de conformidade dos serviços na primeira visita (2007) foi de 64,1% ($\pm 13,3\%$), ao passo que na segunda (2008) foi de 68,4% ($\pm 15,9\%$) e na terceira (2009), de 77,5% ($\pm 13,3\%$). A diferença entre as médias dos percentuais de conformidade dos serviços foi estatisticamente significativa entre a primeira e a terceira visitas ($p < 0,001$) e entre a segunda e a terceira visitas ($p = 0,004$).

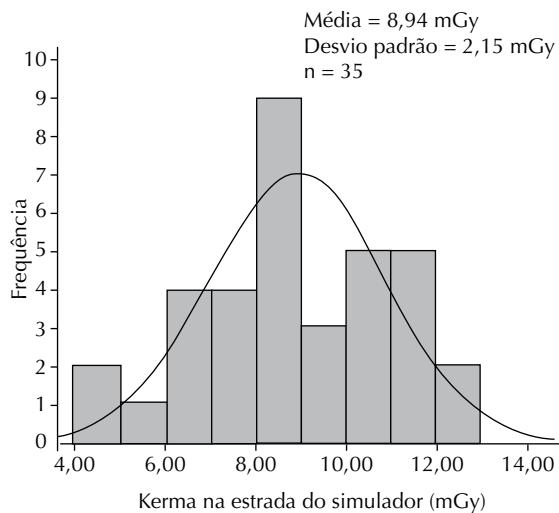
Figura 3. Dose medida na superfície do simulador (kerma de entrada) dos serviços de mamografia. Goiás, 2009.

A dose de radiação na superfície de entrada do simulador foi determinada pela medida da grandeza dosimétrica kerma no ar, estabelecida pelo MS/SVS,^c realizada com o dosímetro clínico com detector de estado sólido (modelo Multi-O-Meter 535 L, Unfors, Billdal, Suécia) calibrado para mamografia. As medidas foram realizadas com as mesmas técnicas radiográficas selecionadas para a tomada da imagem do simulador

radiográfico. A faixa de conformidade de 7 a 13 mGy foi adotada considerando-se o valor de referência para essa grandeza, estabelecido pelo SVS/MS,^c de 10 mGy, sendo aceitável a variação de ± 30% desse valor.

Aproximadamente 20% dos serviços avaliados em 2009 não estavam em conformidade com a faixa estabelecida para a dose adotada, que foi de 7 mGy a 13 mGy (Figura 3).
