Jaimes Tenorio, Cynthia I.; Guinto Herrera, Esteban R.; Arroyo Matus, Roberto
Mar de fondo: Propuesta para mitigar inundaciones en la calle Juan Serrano de la ciudad
de Acapulco, Guerrero, México
Investigación y Ciencia, vol. 25, núm. 72, septiembre-diciembre, 2017, pp. 75-81
Universidad Autónoma de Aguascalientes
Aguascalientes, México

Mar de fondo: Propuesta para mitigar inundaciones en la calle Juan Serrano de la ciudad de Acapulco, Guerrero, México

Ground swell: Proposal to mitigate flooding on Juan Serrano Street in Acapulco city, Guerrero, Mexico

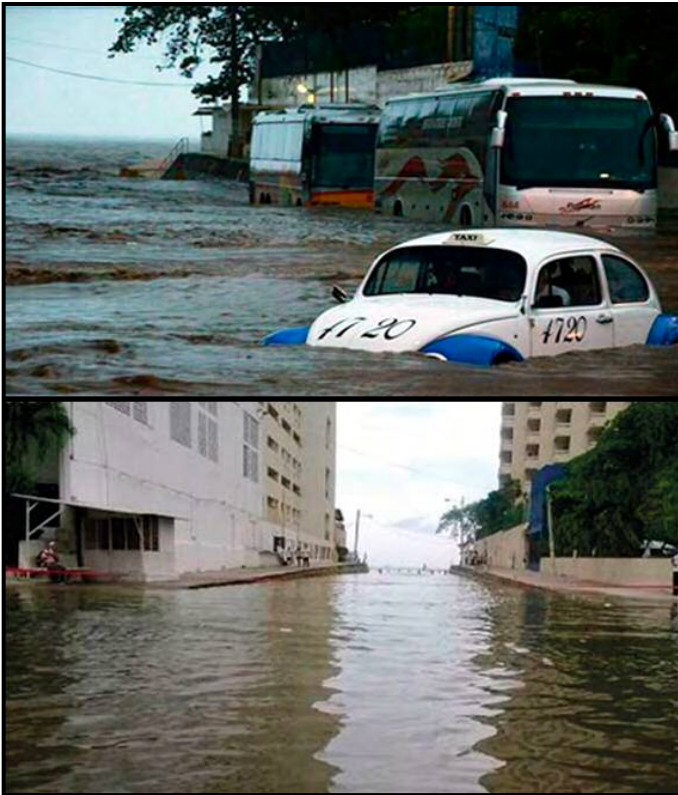
Figura 2. Inundación de la calle Juan Serrano por el fenómeno mar de fondo.

a) Fotografía de Sánchez (2014), b) Fotografía de Trujillo (2014).

En la figura 1 se muestra la bahía de Acapulco; el círculo rojo indica la ubicación de la zona en estudio. Las figuras 2 y 3 muestran algunos de los efectos y escenarios que se presentan durante las inundaciones ocasionadas por el mar de fondo en las calles referidas con antelación. En la figura 2 (a) puede observarse una inundación de la calle Juan Serrano debido al fenómeno varias veces mencionado; se observan autobuses y un automóvil atrapados, los cuales se encontraban estacionados sobre esta vialidad antes del evento. En la figura 2 (b) se observa otra inundación de la misma calle, donde el mar salió a unos 200 m desde la pleamar; al fondo de la imagen puede verse parte de la bahía de Acapulco. En la figura 3 se muestra una inundación en la Av. Costera Miguel Alemán; en ella pueden

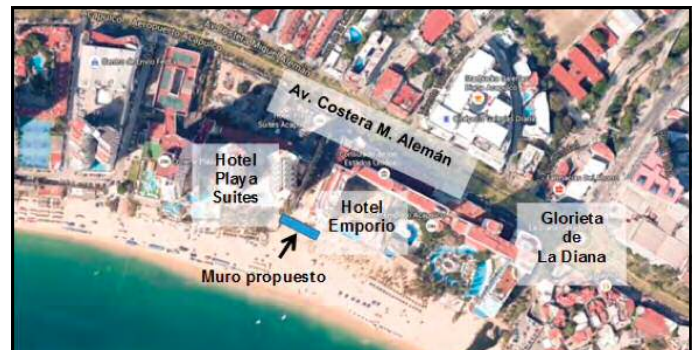
Figura 5. Ubicación del muro propuesto.
Imagen modificada de Google Earth 2015.

Con base en la información recabada y en los tipos y funciones de estructuras de protección costera (Salles Afonso de Almeida & Silva Cazarín, 2004), se plantea como propuesta de solución un muro de mampostería de piedra con dentellón, que se ubicará en el punto más alto de las banquetas de los hoteles Emporio y Playa Suites, atravesando la calle Juan Serrano, para impedir el paso del agua del mar hacia la calle (figuras 5 y 6).

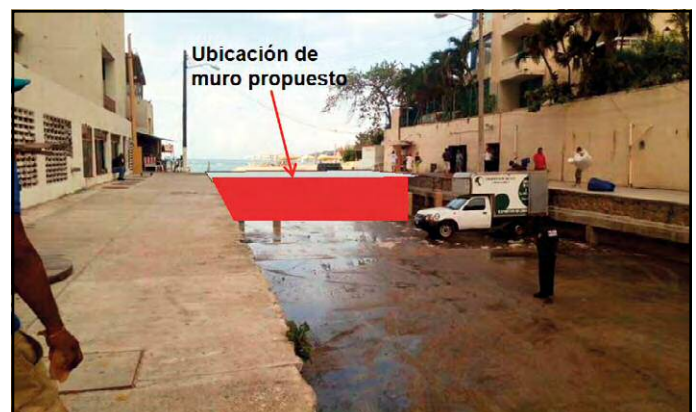
Figura 6. Montaje en fotografía de la ubicación del muro de piedra. Fotografía tomada por los autores.
