# The methodology non-destructive test inspection by ultrasound for predict the beginning of the failure of a material subject to rolling contact fatigue.

J. C. León<sup>a</sup>, M. A. Pinto<sup>a</sup>, J. E. Romero C.<sup>\*,b</sup>

<sup>a</sup>Escuela de Ingeniería Mecánica, Facultad de Ingeniería, Universidad de Carabobo, Venezuela.

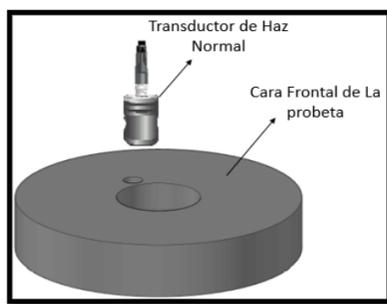
- **Haz Normal:** Se realiza un primer barrido en la cara frontal de la probeta, como muestra la Figura 1, con el objeto de detectar posibles imperfecciones que puedan generar una mala interpretación en una posterior evaluación con haz angular. Además de eso, se debe realizar un barrido minucioso en la cara frontal de la probeta con el objetivo de captar señales de picaduras o grietas generadas por la fatiga.

Figura 1: Barrido de la cara frontal de la Probeta.

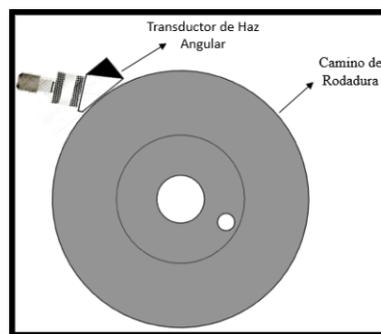
- **Haz Angular:** Se realiza un barrido en el camino de la rodadura de la probeta como se muestra en la Figura 2, con el palpador de  $45^\circ$  con el objeto de buscar señales de fatiga ya sean grietas o picaduras que fueron pasadas por alto cuando se realizó el barrido con haz recto en la cara frontal.

Figura 2: Barrido del camino de rodadura de la probeta.

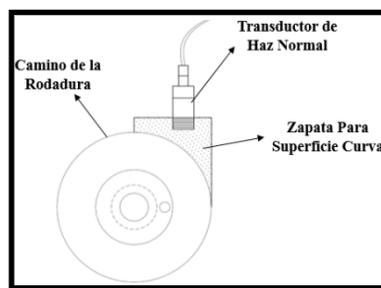
Es importante resaltar que para facilitar el ensayo se puede realizar una zapata que se adapte a la superficie curva, con la finalidad de concentrar las ondas ultrasónicas al momento de realizar la inspección, permitiendo que el único método de ensayo sea por Haz Normal como se muestra en la Figura 3.

Figura 3: Zapata para la superficie curva e inspección con Haz Normal.

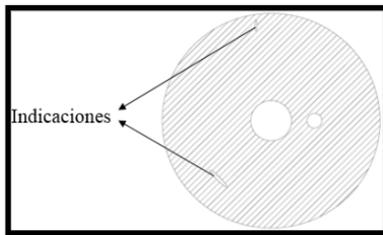
- Todas las indicaciones sospechosas se deben dibujar en un corte de la probeta para identificar acertadamente el origen específico del reflector. Como se muestra en la Figura 4.
- Todas las indicaciones sospechosas deben ser marcadas directamente en la probeta para identificar correctamente el origen de la señal del reflector.

Figura 4: Indicación de los Defectos mediante un Corte.

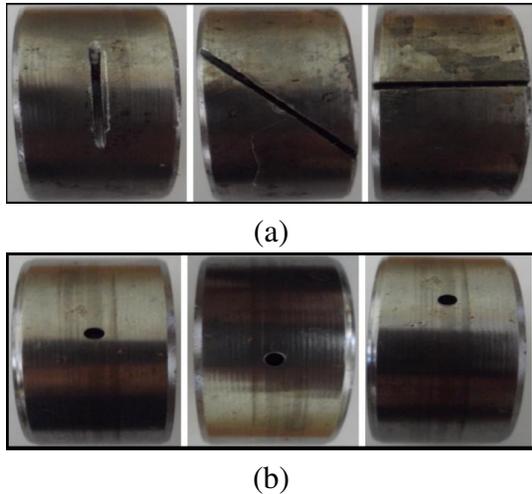
Para llevar a cabo el estudio se prepararon las probetas 1A y 2A, donde se generaron entallas o grietas y perforaciones, a través de procesos de mecanizado. En la probeta 1A se indujeron un total de 3 entallas equidistantes, cada una de ellas paralela, perpendicular y con una inclinación de 45° con respecto al camino de rodadura a una profundidad de 2mm, con el fin de emular la propagación de grietas debido a FCR. En la probeta 2A se realizaron un total de 3 perforaciones

equidistantes de 2mm de diámetro y de 2, 3 y 4mm de profundidad, con el objetivo de representar la nucleación de la grieta debido a FCR. La forma de cada uno de los defectos se muestra en la Figura 5.

Figura 5: Detalles de los defectos artificiales inducidos (a) en la probeta 1A y (b) en la probeta 2A.

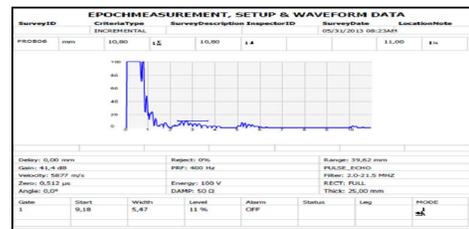
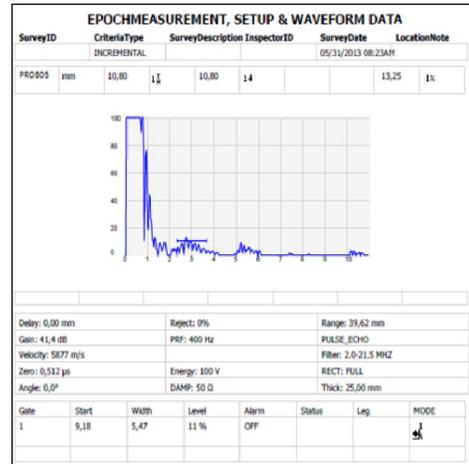
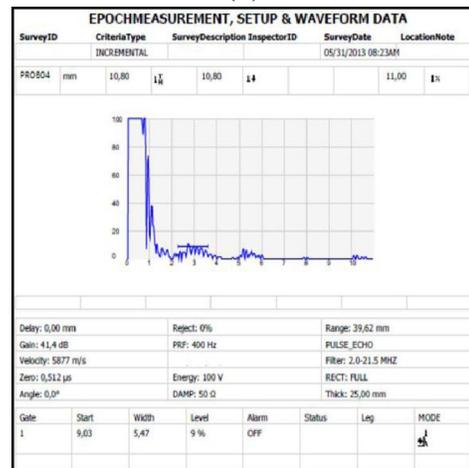
Al examinar las ecografías correspondientes a la Figura 6, los resultados obtenidos son muy similares, esto se debe a que se trata del mismo defecto y mismo tipo de inspección ultrasónica. Claro que esto no lo explica todo, ya que si se observa detenidamente la Figura 6(c), el eco que representa la señal correspondiente a la perforación de 4mm de profundidad, está ubicado relativamente en la posición 3 de la línea horizontal del equipo, que representa la distancia en tiempo de recorrido de la onda. Donde los primeros ecos encontrados son debido a la zona muerta.

Cabe señalar que la inspección fue realizada con haz de incidencia normal en la cara frontal del disco por lo que el eco que aparece en la posición 5 del indicador de pantalla, corresponde a la reflexión de la pared posterior de la pieza, es decir, que indica el valor correspondiente al espesor

Figura 6: Eco probeta 2A correspondiente a la perforación de de profundidad, (a) 2mm, (b) 3mm, (c) 4mm, con haz normal.

nominal, también es posible detallar los ecos de rebotes del defecto y de la pared posterior ubicados en 8 y 10 respectivamente, en el indicador de pantalla.

Si se comparan las ecografías, se puede notar que, el eco correspondiente al rebote del defecto va desapareciendo a medida que se va reduciendo la profundidad de la perforación, esto es debido a

A pesar de la similitud de las ecografías, difieren entre ellas en la ubicación del eco debido al defecto en la horizontal de la pantalla del equipo, como se observa en la imágenes de la Figura 6, entonces resulta que a mayor profundidad o tamaño tenga el defecto más próxima será su señal en la pantalla del equipo.

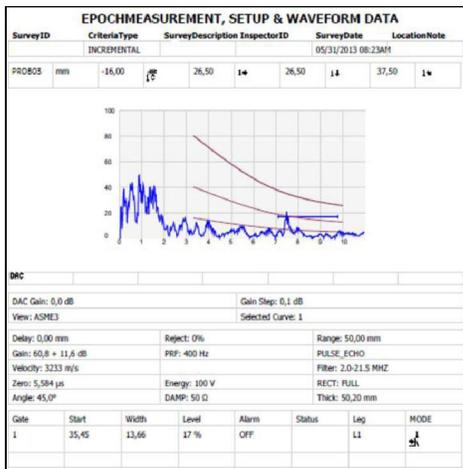
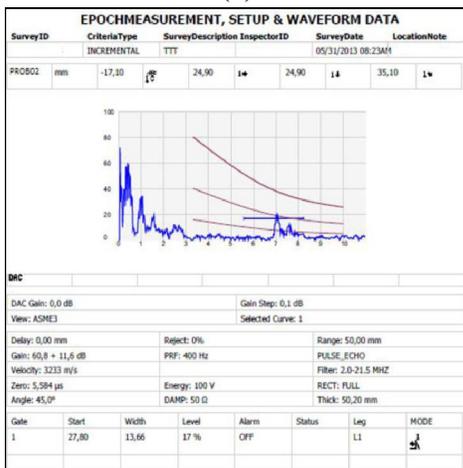
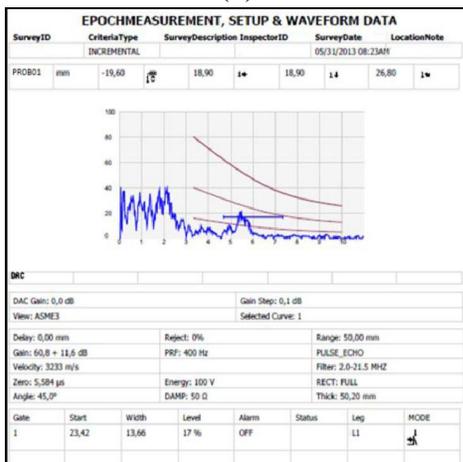
Figura 7: Eco probeta 2A correspondiente a la perforación de 4mm de profundidad con haz angular.

Al realizar la inspección de las perforaciones con haz angular se obtienen como resultado las ecografías mostradas en la Figura 7. En ellas se observan la presencia de lo que se conoce como indicaciones parásitos o falsas indicaciones, ocasionadas por el aumento de la ganancia la cual se mide en decibeles (dB). El aumento realizado fue de 11,6 dB por encima de lo establecido para el ensayo y se debe a la dificultad del acople entre el palpador de haz angular y la superficie curva (camino de rodadura) además de los inconvenientes encontrados para captar las señales.

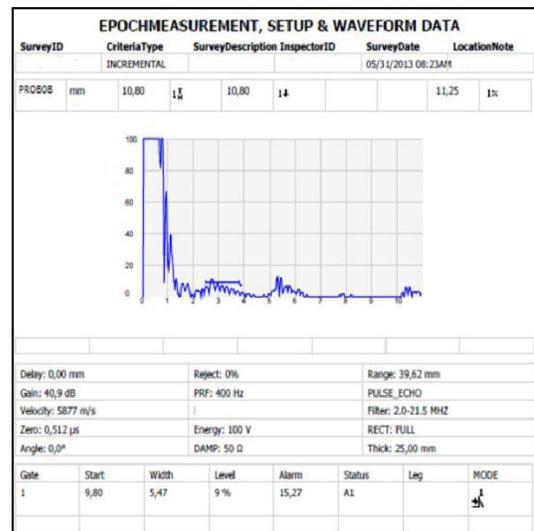
Figura 8: Eco probeta 1A correspondiente a la entalladura paralela al camino de rodadura haz normal.

La ecografía obtenida en la Figura 8 corresponde a la entalladura paralela al camino de rodadura,

inspeccionada con haz normal, la morfología del eco obtenido es similar a los ecos de la probeta con perforaciones, con la diferencia que este persiste durante el movimiento del palpador a lo largo de la entalladura, sirviendo como método para determinar la longitud de la misma, ya que se marcaría el punto de aparición de la señal y se movería el palpador hasta perder la misma, dando como resultado la longitud del defecto. La Figura 9 representa la ecografía de la entalladura perpendicular al camino de rodadura, se aprecia su similitud con la obtenida como eco control, representada en la Figura 6(a), esto se debe a que la entalla examinada se encuentra en dirección paralela al haz, lo que la hace imperceptible para el equipo con el método de haz normal.

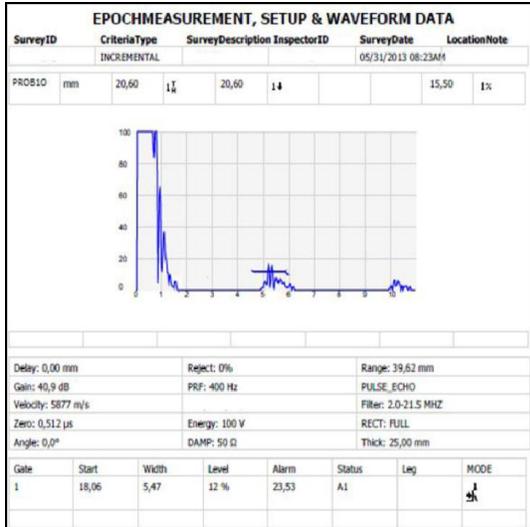
Figura 9: Eco probeta 1A correspondiente a la entalladura perpendicular al camino de rodadura haz normal.

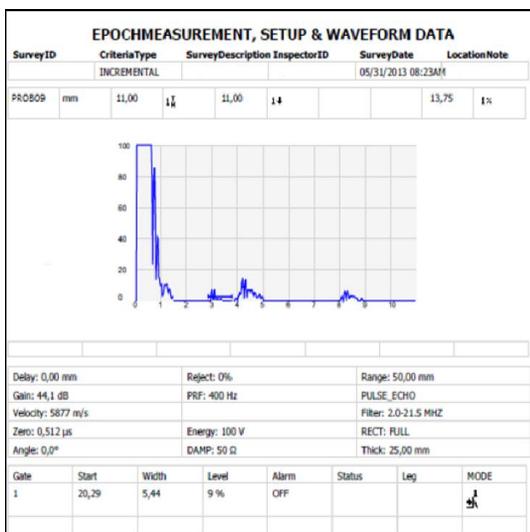
Figura 10: Eco probeta 1A correspondiente a la entalladura de 45° al camino de rodadura haz normal.

La Figura 10 representa la ecografía de la entalladura con la inclinación de 45° en ella se observa un eco relativamente pequeño ubicado en 3 del indicador horizontal de la pantalla del equipo, correspondiente al defecto, donde su orientación influye en el ángulo de incidencia y refracción del haz, es decir, que debido a la inclinación de la entalladura, al chocar la onda con la misma, esta es desviada y solo una parte es devuelta y captada por el palpador.

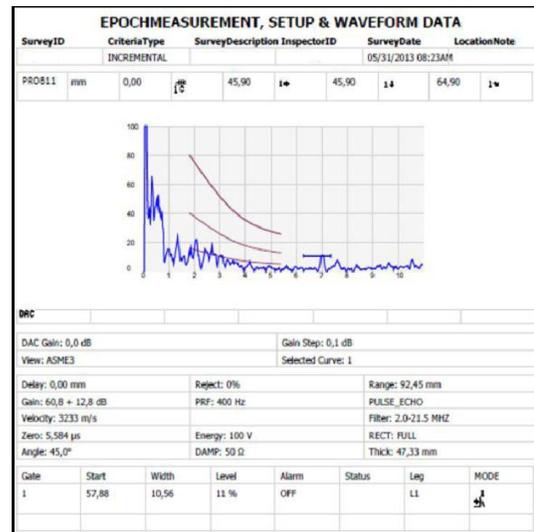
Figura 11: Eco probeta 1A correspondiente a la entalladura paralela al camino de rodadura haz angular.

En la Figura 11 se muestra la ecografía de la entalladura paralela al camino de rodadura, donde el eco correspondiente a dicho defecto está ubicado aproximadamente a 7 del indicador de pantalla del equipo. Donde el resto de los ecos mostrados corresponden a la zona muerta y falsas indicaciones debido al aumento de los 12,8 dB por encima de lo establecido para el ensayo. Este aumento es requerido por la dificultad para captar el defecto debido a su orientación, ya que al reflejar el haz ultrasónico es muy poca la señal que es devuelta al palpador, lo mismo ocurre con la entalladura de 45° representada por la ecografía de la Figura 12, debido a su orientación es muy poca la reflexión que es devuelta al palpador lo que origina por el aumento de dB una gran cantidad de falsas indicaciones.

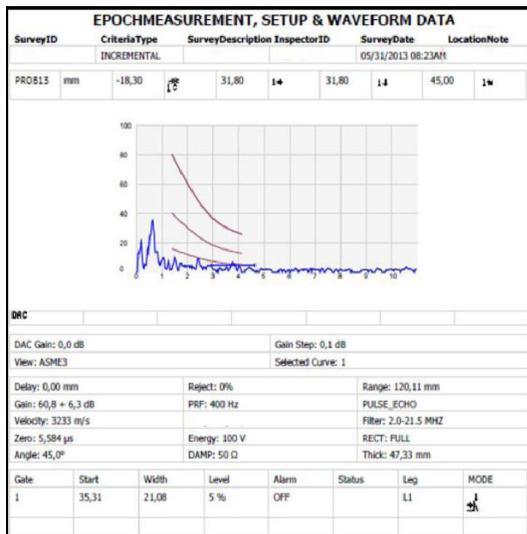
Figura 12: Eco probeta 1A correspondiente a la entalladura de 45° al camino de rodadura haz angular.

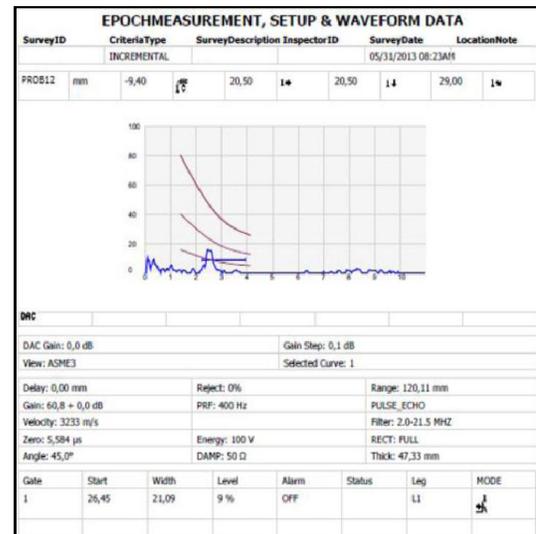
Lo contrario ocurre en la Figura 13 que representa la ecografía de la entalladura perpendicular al camino de rodadura, se observa un eco bien definido ubicado aproximadamente a 2,5 del indicador de pantalla del equipo, a la gran incidencia de la onda en el defecto lo que origina una gran reflexión que es devuelta al palpador. El tamaño mínimo del defecto que se puede detectar mediante ultrasonido está directamente relacionado con la frecuencia del palpador, a mayor frecuencia mayor es la sensibilidad del palpador para detectar defectos

Figura 13: Eco probeta 1A correspondiente a la entalladura perpendicular al camino de rodadura haz angular.
