Ingeniare. Revista Chilena de Ingeniería, vol. 23, núm. 2, abril, 2015, pp. 259-268
Universidad de Tarapacá
Arica, Chile

Influencia de la microestructura en el comportamiento tribológico de carburos cementados (WC-Co) borados

Influence of microstructure in the tribological behavior of cemented carbides (WC-Co) boronized

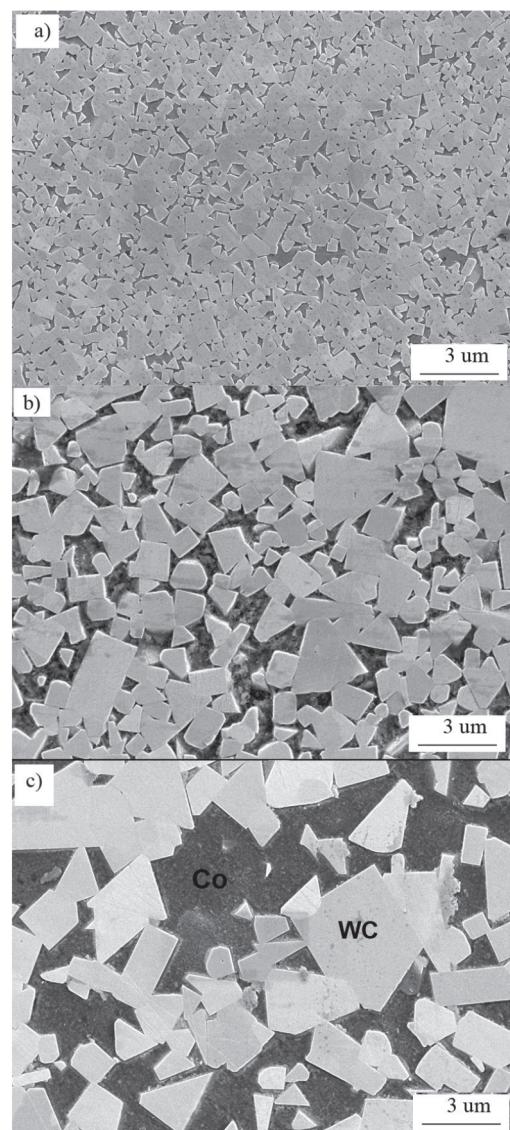
Figura 1. Micrografías MEB de las calidades estudiadas. a) Calidad M12, b) Calidad M23, c) Calidad H14.

Se emplearon tres calidades de metal duro microestructuralmente diferentes, cuyas propiedades mecánicas han sido determinadas previamente (Tabla 1) [21]. La Figura 1 muestra las microestructuras reveladas por las micrografías

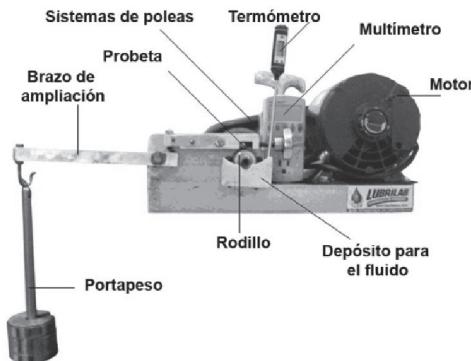
Figura 2. Tribómetro TIMKEN empleado en la caracterización tribológica.

La caracterización tribológica de las muestras boradas y sin borar se realizó en la máquina de ensayos TIMKEN, según la configuración *block on ring* mostrada en la Figura 2. En calidad de contracuerpo (anillo) se empleó un acero AISI E52100 con HRC= 62-65 y un acabado superficial correspondiente a Ra= 1,6 μm . Para la preparación previa de todas las muestras ensayadas se siguió un procedimiento análogo al seguido para el tratamiento termoquímico, y con una limpieza

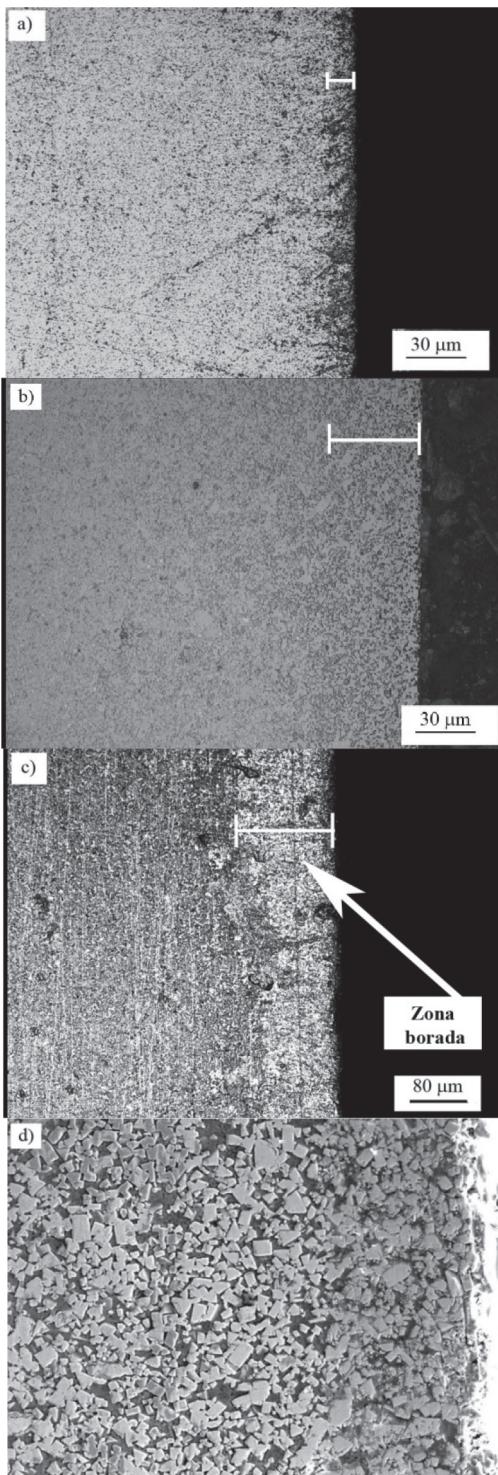
Figura 3. Micrografías ópticas de las muestras boradas. (a) Calidad M12, (b) Calidad M23, (c) Calidad H14, (d) Micrografía MEB calidad H14.

El análisis de la microestructura, realizado mediante microscopía óptica de las distintas calidades, permite observar un cambio microestructural en la zona superficial. Dicho cambio revela una zona borada seguida del sustrato original según se muestra en la Figura 3. Como se puede observar en las imágenes, la capa borada aparece como una zona brillante

conteniendo boruros de diferente naturaleza. Los espesores de las capas varían en dependencia del camino libre de cobalto y el tamaño de los granos de carburo. Acorde con este comportamiento Sue indica un mayor espesor de la zona borada si existe un incremento del tamaño de los granos y/o el contenido de Co[3], En tanto, Zhunkovskii indica no sólo encuentra espesores mayores a mayor contenido de Co, sino que el espesor depende además del tipo de activador [20]. Así por ejemplo la calidad H14, de mayor camino libre medio (más tenacidad) aparece como la de mayor espesor de la capa modificada (aproximadamente 90-100 μm), mientras en el resto de las muestras el espesor de la capa disminuye, según aumenta la dureza en el sustrato (calidad M23, 50-55 μm y calidad M12, 15-20 μm).

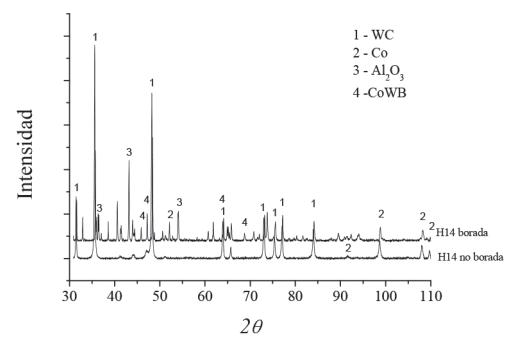
Figura 4. Patrón de difracción de rayos X, calidad H14 tratada y no tratada.

La Figura 4 muestra el patrón de difracción de rayos X de la calidad H14 borada y no borada. Como se puede observar, esta capa modificada contiene compuestos de la forma CoWB. Adicionalmente aparece Al_2O_3 , proveniente del paquete de borar, en la matriz WC-Co. El primero de estos compuestos, que aparece de forma ortorrómbica, garantiza un compromiso importante entre dureza y tenacidad de la capa modificada con un significativo incremento de la resistencia al desgaste.

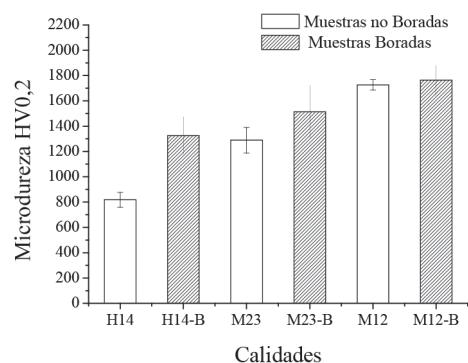
Figura 5. Microdureza superficial en las distintas calidades tratadas y no tratadas.

Los resultados experimentales de microdureza superficial indican un incremento de ésta en las muestras boradas respecto a las muestras no tratadas (Figura 5), resultados similares a los reportados por Er [15] que alcanzan mediante el borado a 950° C durezas de hasta 1648 y 1839HV en los aceros AISI 1008 y AISI104 de una microdureza base de 130 y 225 HV respectivamente. De igual manera Coureaux [16] indica un incremento de la microdureza superficial de un acero AISI 316L de hasta 1100HV. Asimismo, los resultados aquí entran en consonancia con lo indicado por Zhang [19] quien mediante el borado en cermets recubiertos con TiC, alcanza mayores valores de microdureza que en los cermets no tratados. En tanto, en comparación con otras modificaciones superficiales en los WC-Co, el borado aquí empleado resulta brindar niveles inferiores de microdureza según los 2700 HV reportado por Talib [4] mediante un recubrimiento de TiCN. Sin embargo, el tratamiento desarrollado en este estudio alcanza un espesor de hasta 100 mm por los 15 μm de recubrimiento TiCN obtenido mediante el PVD empleado por Talib.

La diferencia relativa anteriormente comentada entre la microdureza superficial en las muestras tratadas y no tratadas, es a la vez cada vez mayor a medida que incrementa el tamaño de los carburos y/o el contenido de ligante metálico (comportándose del modo siguiente: calidad H14 un 60%; calidad M23 un 20% y calidad M12 un 2%), es decir, proporcional al camino libre de cobalto, λ_{Co} , Tabla 1). En consecuencia, en calidades con determinados contenidos del aglomerante (<10%) o tamaños de grano (<0,40 μm) en este trabajo la calidad M12, los incrementos de microdureza no son significativos, un comportamiento de esperar atendiendo a que un mayor contenido de la fase dura WC conlleva a la menor difusión de los átomos de boro a través del ligante metálico y con ello resulta menor el espesor de la capa borada, algo acorde a lo indicado por Er[15] con el aumento del contenido de C en los aceros AISI 1008 y AISI104. Lo anterior, pudiera indicar que existe un límite de la efectividad del tratamiento de borado, y por ende la no existencia de una mejora sustancial en cuanto a propiedades tribológicas.

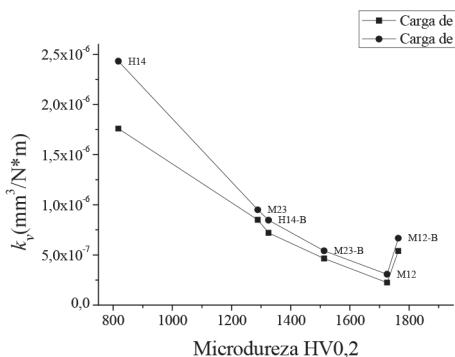
Figura 6. Razón de desgaste volumétrico con respecto a microdureza para carga de contacto de 30 y 50N.

Resulta notable el efecto del tratamiento termoquímico en el desgaste volumétrico con relación a los materiales sin tratar, lo que se muestra en la Figura 6. En la misma, se observa que el incremento anteriormente comentado de la microdureza superficial del material producto del borado, brinda una mejora en la resistencia al desgaste en las calidades que exhiben un mayor incremento en la dureza superficial (H14 y M23), la cual es una propiedad clave en el desempeño de las herramientas de corte; un comportamiento análogo al anterior los manifiesta Talib en los insertos recubiertos con TiCN con respecto a los insertos de WC-Co no recubiertos[4]. Sin embargo, este comportamiento no resulta el mismo en la calidad de grano más fino (M12-B) a pesar del ligero aumento de la dureza superficial indicado anteriormente, lo que permite pensar en que se ha alcanzado una microestructura límite para realizar el tratamiento de borado de una manera efectiva (cuestión a estudiar en trabajos futuros), si se parte de lo señalado por Zhunkovskii [20] donde un incremento de la fase WC en la aleación conlleva a un menor espesor de la zona borada.

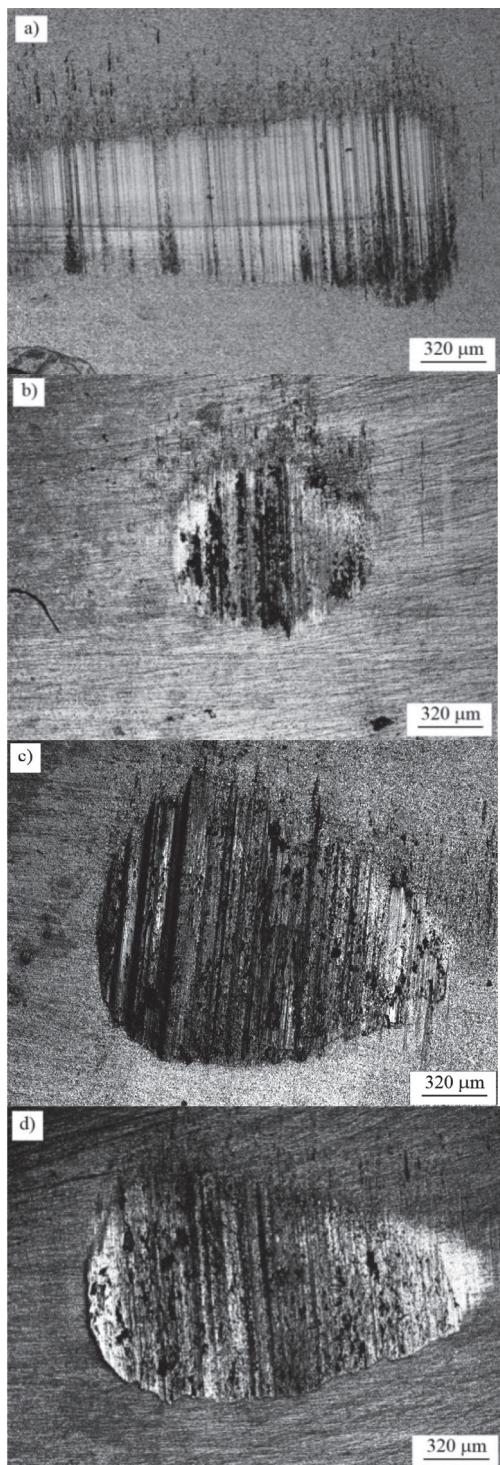
Figura 7. Huellas de desgaste (40x) obtenidas para cargas de contacto de 50N a) Calidad M23 sin tratar, b) Calidad M23 borada, c) Calidad H14 sin tratar, d) Calidad H14 borada.

La observación de las huellas resultantes (Figura 7) indica un mayor desgaste en los materiales menos duros tanto en las muestras tratadas o no, siendo mayor esta tendencia al incrementarse la carga de contacto aplicada, lo cual es acorde a lo encontrado en estudios anteriores por Larsen [24], Jia [12], Talib[4] y Espinosa [11] quienes indican una resistencia al desgaste mayor a un incremento de la dureza superficial por la disminución del

tamaño los granos de WC y/o el contenido de Co. En tanto, en las muestras boradas todas las huellas resultan menores que en las no boradas, lo cual es un indicador de una mejora en las propiedades superficiales de estos materiales, en términos de dureza y resistencia al desgaste; hecho que concuerda con Talib [4], Casas [25] quienes encuentran una mejora en la resistencia al desgaste en los carburos cementados recubiertos.

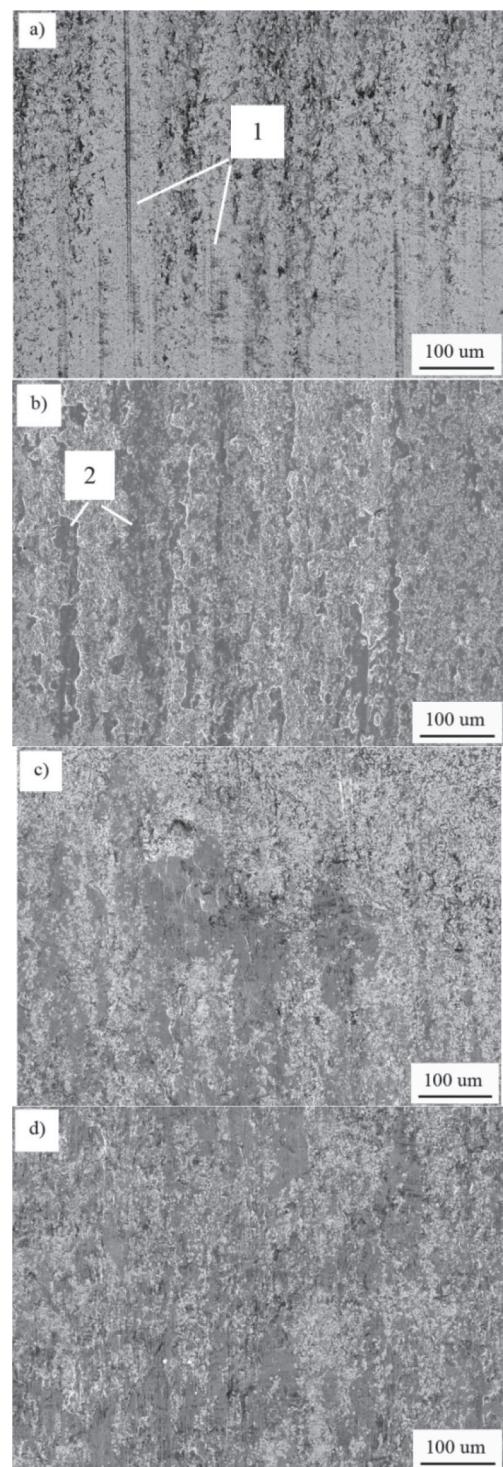
Figura 8. Micrografías de huella de desgaste (200X). (a) Calidad M23. (b) Calidad H14. (c) Calidad M23 borada. (d) Calidad H14 borada.

La Figura 8 muestra detalles de las huellas de desgaste analizadas mediante MEB de las calidades M23 y H14 con y sin tratamiento termoquímico ensayadas bajo una carga normal $F_N = 50$ N. Como se observa aparecen surcos, ranuras y rayados producto del desgaste abrasivo (1), así como uniones adhesivas (2) transferidas desde la contraparte, aspecto que ha sido precisado por los análisis de EDX (Figura 7) y la caracterización cuantitativa de los elementos presentes en la huella. Como se aprecia la ocurrencia de estos procesos es más intensa, a juzgar por el daño ocasionado, en las muestras no boradas y en particular en la calidad H14, menos dura (Figura 8 (b)).

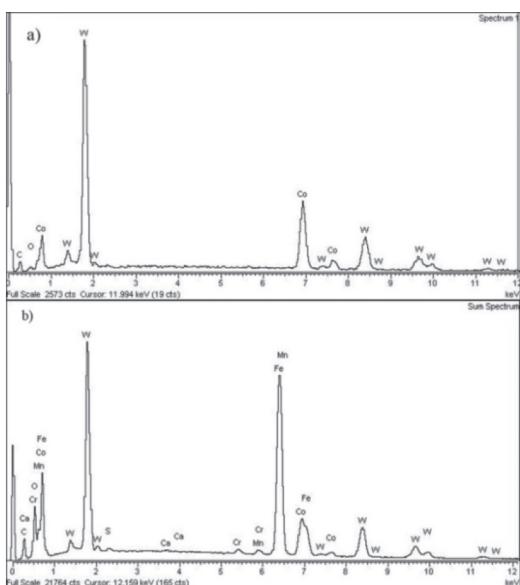
Figura 9. Espectros de EDX para la calidad H14 no borada. (a) Antes del ensayo de desgaste. (b) Después del ensayo de desgaste.

En cuanto al desgaste de ambas calidades boradas, el incremento de su dureza por la formación de los boruros mencionados anteriormente incrementan su resistencia al desgaste y la formación de uniones adhesivas transferidas desde el material del contracuerpo. La Figura 9 muestra los espectros EDX para la calidad H14 antes y después de friccionar.

De la Figura 9 se puede inferir que ha ocurrido una transferencia de material desde la contraparte metálica hacia el material de carburo cementado caracterizado por la presencia de elementos componentes del contracuerpo de acero AISI 52100 como es el caso de Fe, Cr y Mn, por ejemplo. La presencia de oxígeno también hace presumir la presencia de algunos óxidos de estos elementos que aparecen durante el proceso de fricción, que crean una capa friccionante que degrada el comportamiento tribológico tanto en muestras tratadas como no tratadas, disminuyendo su presencia y efecto una vez incrementa la dureza en el material. Este resultado es semejante al obtenido por Espinosa [11] que indica una menor existencia de capa friccionante generada por óxidos según disminuye el tamaño de grano (según existe un aumento de dureza).

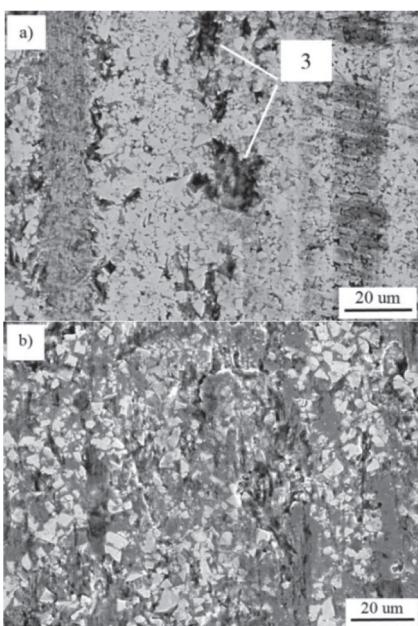
Figura 10. Micrografías MEB de la huella de desgaste, $F_N = 50 \text{ N}$ (1000X). (a) Calidad M23. (b) Calidad H14. Obsérvese la pérdida de cohesión del esqueleto de carburo de tungsteno como resultado de la ruptura de la matriz de cobalto (3), así como la fractura de algunos granos de carburo.

La Figura 10 presenta imágenes MEB de las calidades M23 y H14 boradas en las que se muestra de forma clara los mecanismos de desgaste que prevalecen en las calidades de carburo cementados.
