Martín, Juan Guillermo; Sofía Quiroz, Raquel
Arqueología en la capital de la Gran Colombia: Villa del Rosario, un ejemplo de
reinención de un glorioso pasado
Memorias. Revista Digital de Historia y Arqueología desde el Caribe, núm. 27, septiembre
-diciembre, 2015, pp. 145-173
Universidad del Norte
Barranquilla, Colombia

**Arqueología en la capital de la Gran Colombia:
Villa del Rosario, un ejemplo de reinención de un glorioso pasado¹**

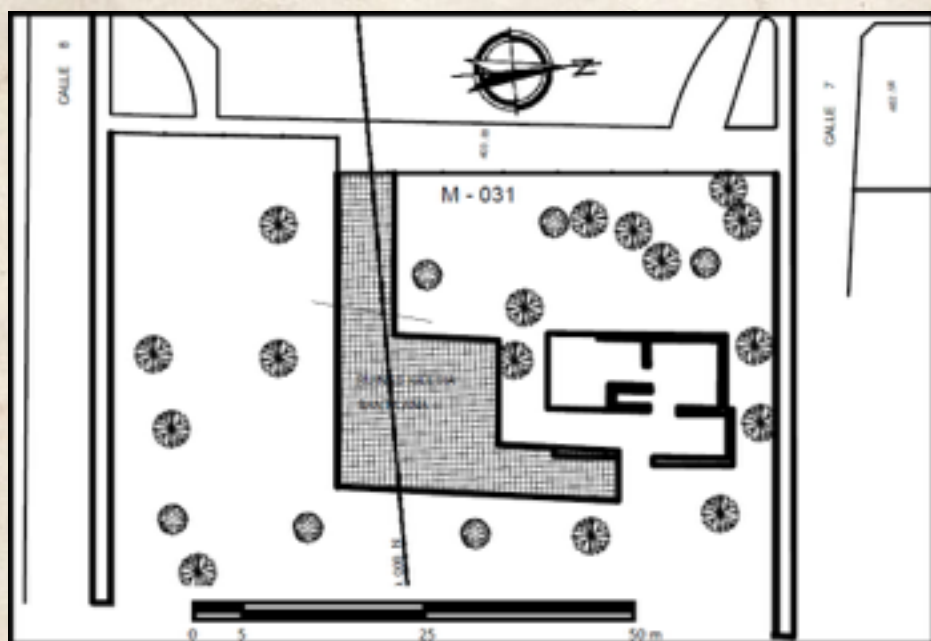
Figura 4: Levantamiento arquitectónico de las ruinas de la Capilla de Santa Ana.

Las ruinas de la denominada Capilla de Santa Ana no parecerían corresponder, formalmente, con un templo (Figura 4). La distribución espacial de los vestigios existentes en superficie parecía sugerir otro tipo de actividad humana por lo que se asumió en ese momento que las exploraciones arqueológicas podrían dilucidar este interrogante.

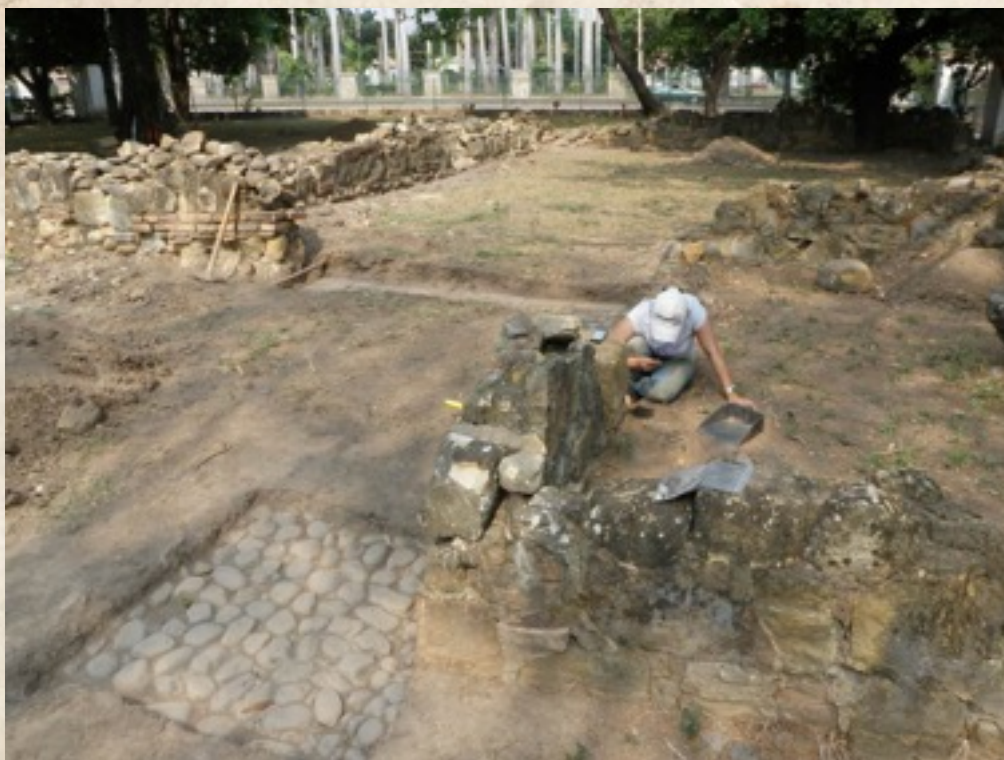
Figura 6: Tareas de campo en las ruinas de la Capilla. Al frente se observa la identificación de un piso de canto rodado.

El primer inmueble en abordarse arqueológicamente fue la Capilla de Santa Ana. Allí se dispusieron once unidades de excavación en las áreas internas y externas con el fin de comparar la configuración estratigráfica del predio, teniendo en cuenta que, normalmente, en las áreas internas contamos con depósitos antrópicos mientras que en el exterior de los inmuebles, tenemos un acercamiento a la estratigrafía natural del sector de estudio (Figura 6).

Como resultado de las tareas de campo, se pudo identificar un nivel de piso de tableta de arcilla (40X40 cm) sin maestras, niveles de piso de canto rodado flotante y obtener información precisa en torno a la cimentación de la edificación, de piedra de río, mortero y de escasa profundidad. Vale la pena anotar que los muros en pie no superan en ancho los 25 cm.

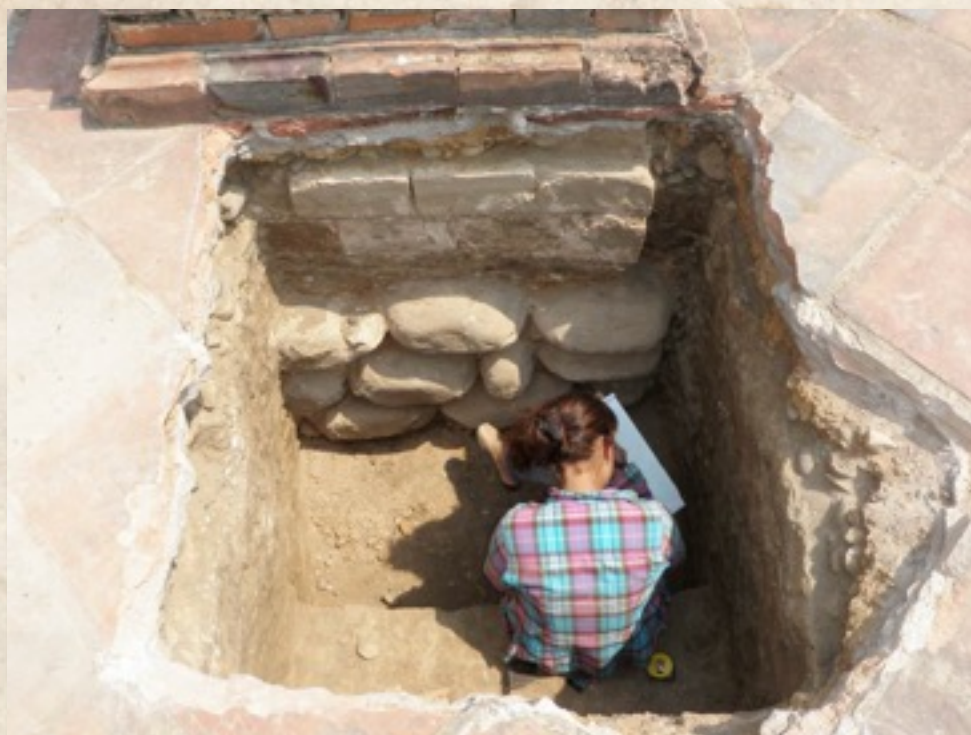
Figura 7: Exploración de una de las bases de columna. Se nota la configuración de su cimentación y configuración estratigráfica de los depósitos.

Se pudo registrar una cimentación con material ciclópeo, de más de un metro de profundidad, así como argamasa y piedra angular en los intersticios del mismo. En las esquinas era evidente la traba de los muros, sugiriendo el mismo momento constructivo. De igual forma se pudo detectar una capa de repello en la pared que coincide con la piedra canteada que configura la fundación, sugiriendo que ese nivel correspondería con el original de esta construcción.

Con el fin de contrastar los cimientos de los muros perimetrales con los de las bases de las columnas, se dispusieron también unidades de excavación. En éstas se pudo observar una base más angosta que la que aflora en superficie actualmente, así como una factura distinta. La base subsuperficial presenta, al menos, una hilada de piedra canteada y otra de ladrillo, soportadas en una sólida base de piedra bola, cuya profundidad alcanza los 80 cm. Este detalle refuerza la hipótesis de un nivel de piso original más profundo, coincidente con la hilada de piedra canteada, documentada en los sondeos perimetrales.

Finalmente, en las capillas laterales y el altar se pudo identificar un nivel de piso subyacente compuesto por baldosas cuadradas pero dispuestas en ángulo de 45°. Este piso, que no fue retirado, presenta uso de argamasa, en lugar de cemento, lo que estaría sugiriendo su antigüedad. De igual forma quedaron a la vista las bases de dos muros que muestran un zócalo de piedra canteada que confirmaría que estaban a la vista, es decir, que el piso encontrado corresponde al nivel original (Figura 7).

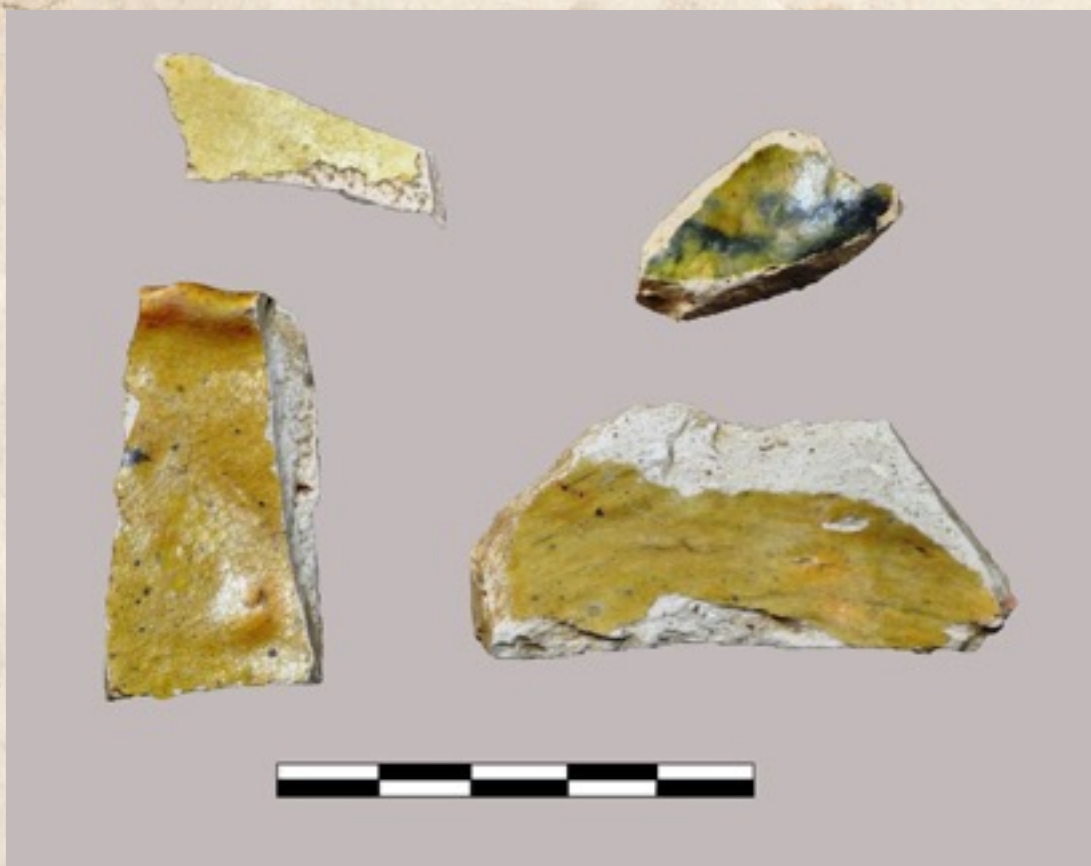
Figura 9: Fragmentos de loza vidriada, posiblemente de manufactura local pero de tradición europea, frecuentes en depósitos arqueológicos de los siglos XIX y XX.

Las cerámicas torneadas y vidriadas (verde y melado) normalmente se asocian con formas tales como botijas y orzas, cuando se trata de producción española, sin embargo en este caso se trata de la loza producida localmente con las técnicas de manufactura ibéricas. Este conjunto cerámico tiene una amplia distribución en el actual territorio colombiano, y se han estudiado diversos centros de producción, sobre todo en el altiplano cundiboyacense (ver Martin et al. 2007; Therrien et al. 2002) (Figura 9).
