Arqueología y comunidad en el inmueble de la calle Defensa 1344, Buenos Aires, Argentina

Espacio del Divulgador

Archaeology and Community in the Defensa 1344 Building, Buenos Aires, Argentina

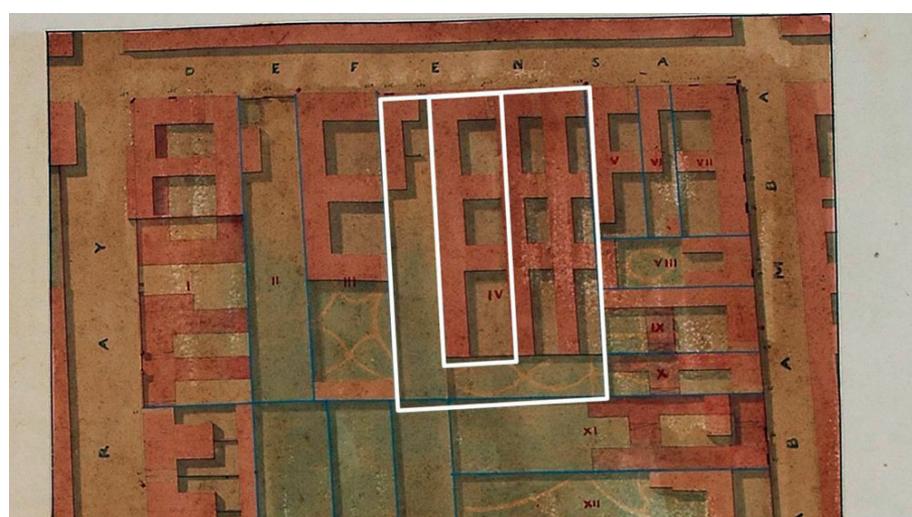
FIGURA 2.
Planimetría del catastro de Pedro Beare de 1861, donde se localiza la propiedad.
Fuente: elaboración propia a partir del plano de P. Beare (2006 [1861]).

Aplicando el método de la arqueología histórica, para abordar de forma dialéctica la documentación histórica y el registro arqueológico, se inició una investigación de archivo para localizar fuentes que nos permitiera una interpretación inicial de la biografía del inmueble. Su localización en el primer catastro de la ciudad de Buenos Aires, relevado por el ingeniero inglés Pedro Beare, aportó la primera idea de la vivienda (figura 2). Hacia 1861, fecha del relevamiento, la casa estaba dentro de una propiedad que abarcaba las dos casas contiguas hacia el norte, un gran terreno con una pequeña construcción hacia el sur y otro terreno baldío hacia el este. La propiedad aparece a nombre de doña Manuela Bavio y contaba con treinta y tres habitaciones construidas en planta baja, todas de material, que no era poca cosa para la época. Además, poseía siete ventanas de piedra con rejas y alumbrado a base de gas.

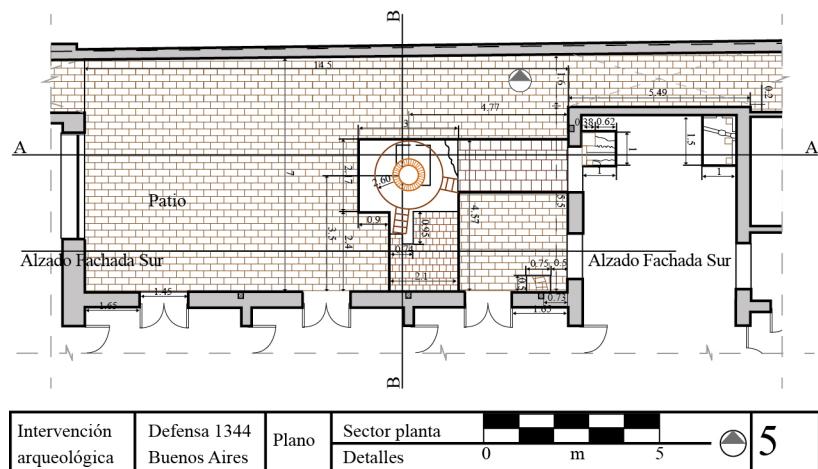
FIGURA 3.
Plano del primer patio. Localización de las áreas excavadas.
Fuente: elaboración de Florencia Casanova.

En el primer patio (figura 3), la excavación permitió detectar el piso original de ladrillos y un aljibe que recibía el agua de lluvia a través de tres canales que desaguan en su interior y que tienen continuidad en los muros contiguos. La búsqueda del aljibe se enfocó desde la información que proporcionó el plano de 1890, donde figuraban cuatro canales de desague que se conectaban a la estructura subterránea. Pero, al contrastar la información con el registro arqueológico, resultó que dos de los canales se conectaban en un punto intermedio antes de llegar al aljibe. Esta estructura poseía un brocal de 60 cm de diámetro, que luego se ensanchaba hasta llegar a 1.80 m de diámetro. De forma circular abovedada, el aljibe está construido de ladrillos con un revoque interno para lograr su impermeabilización, lo que estaba reglado en el siglo XIX como consecuencia de la contaminación de las aguas y las enfermedades que asolaban la ciudad porteña. Su tipología constructiva parece corresponder a mediados del siglo XIX o posterior (figura 4).

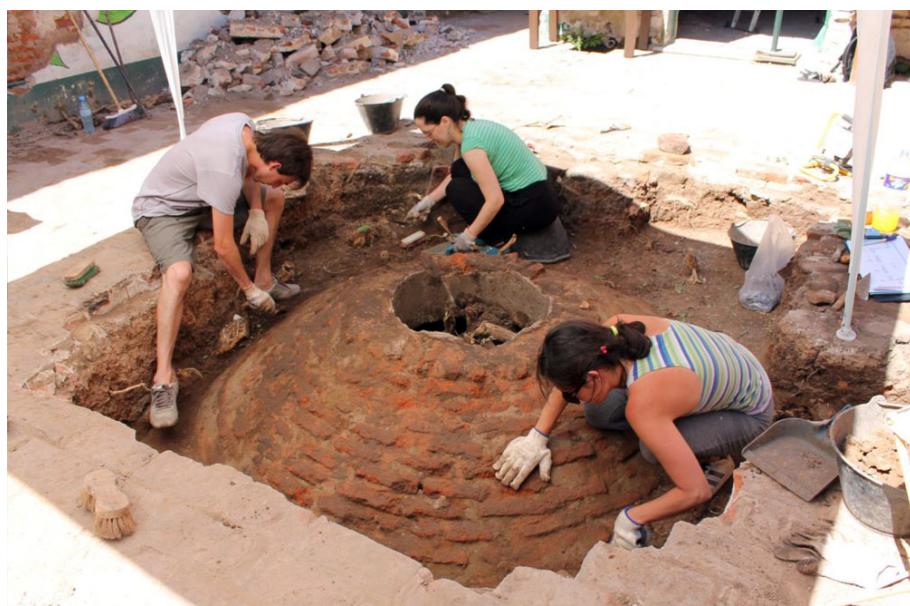
FIGURA 4.
Excavación del aljibe localizado en el primer patio.
Fuente: foto de Odlanyer Hernández de Lara.

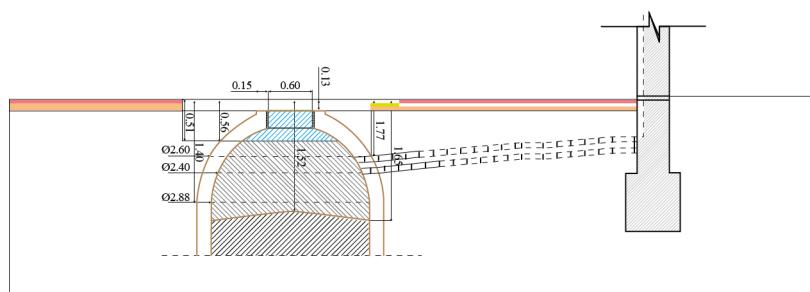
FIGURA 5.
Perfil del aljibe excavado en el primer patio.
Fuente: elaboración de Florencia Casanova.

Luego de excavar el interior del aljibe y llegar a la profundidad donde se detectaron las conexiones de los canales de desagüe (figura 5), nos sorprendieron días lluviosos, lo cual implicó que los canales retomaran su otra función y comenzaran a llevar agua al aljibe. Si bien se complicó el trabajo arqueológico, lo significativo fue que uno de los canales no funcionaba y condujo a ahondar en la conexión de la pared y el piso. Para nuestra sorpresa, hallamos no sólo restos del caño de cerámica del desagüe, sino también una botella de gres de dos tonos, usualmente destinada al consumo de cervezas, aunque también se conoce que fue utilizada para agua mineral. El contenedor, procedente de la ciudad escocesa de Glasgow, corresponde a la fábrica de Henry Kennedy, la cual produjo desde 1866 hasta 1929 (Schávelzon, 2001). Sin embargo, la durabilidad del gres contribuyó a que los contenedores se reutilizaran hasta quebrarse, por lo que fue común su uso mucho después que dejaran de producirse. En este caso es probable que el desagüe haya sido obstruido cuando el aljibe entró en desuso, alrededor de 1890.

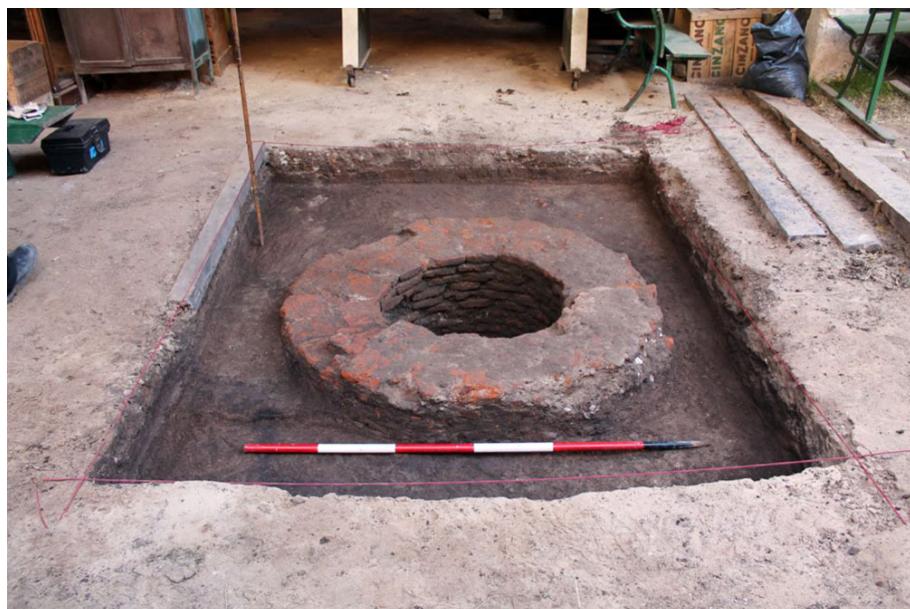
FIGURA 6.
Excavación de uno de los pozos encontrados en el fondo de la casa.
Fuente: foto de Odlanyer Hernández de Lara.

Mientras los trabajos de remodelación continuaban, nosotros nos encontrábamos analizando en el laboratorio todo el material recuperado, que suele ser un proceso largo, sin dejar de monitorear el sitio. Un llamado de sus propietarios nos alertó sobre el hallazgo de dos estructuras subterráneas que aparecieron al levantar el piso del anfiteatro. Ambos casos parecen corresponder a estructuras sanitarias, aunque tipológicamente diferentes. Una de ellas parece haber estado relacionada con un baño o una cocina a través de un canal de desagüe fabricado con ladrillos. Una de las estructuras posee un brocal de ladrillos de 1m de profundidad basado sobre la tosca, donde el pozo continúa al menos por 3 m más (figura 6). Como detalle de interés, se detectó una serie de agujeros en la tosca que seguían un patrón de distribución regular: se hallaban siempre encontrados en la pared del pozo y a una altura casi constante. Estas tipologías de pozos excavados en la tosca parecen repetir el mismo patrón, que se ha interpretado como huellas constructivas hechas durante su excavación como vía para escalar hacia la superficie. Las evidencias arqueológicas de este conjunto nos remontan a principios del siglo XIX.

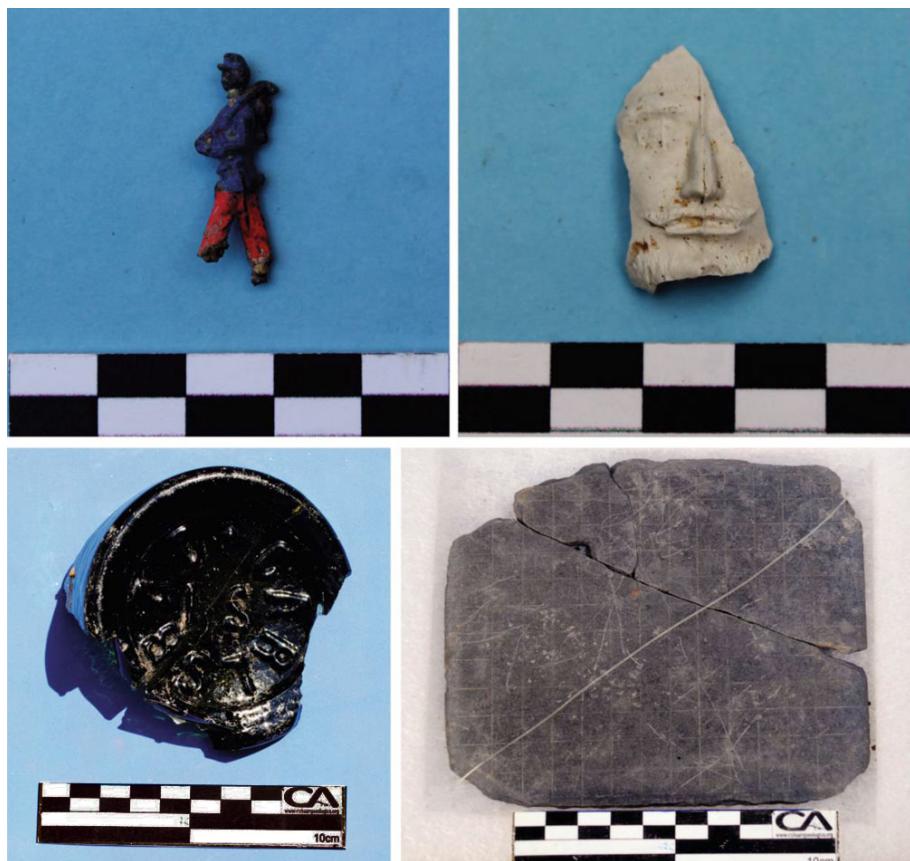
FIGURA 7.

Evidencias arqueológicas: soldadito de plomo, fragmento de una pipapara fumar tabaco, base de una botella de vidrio y pizarra.
