Adobe como saber ancestral usado en construcciones
autóctonas de Pore y Nunchía, Casanare (Colombia)

Revista de Arquitectura (Bogotá), vol. 23, núm. 1, 2021, Enero-Junio, pp. 74-85
Universidad Católica de Colombia, Facultad de Diseño y Centro de Investigaciones (CIFAR)

Adobe como saber ancestral usado en construcciones autóctonas de Pore y Nunchía, Casanare (Colombia)

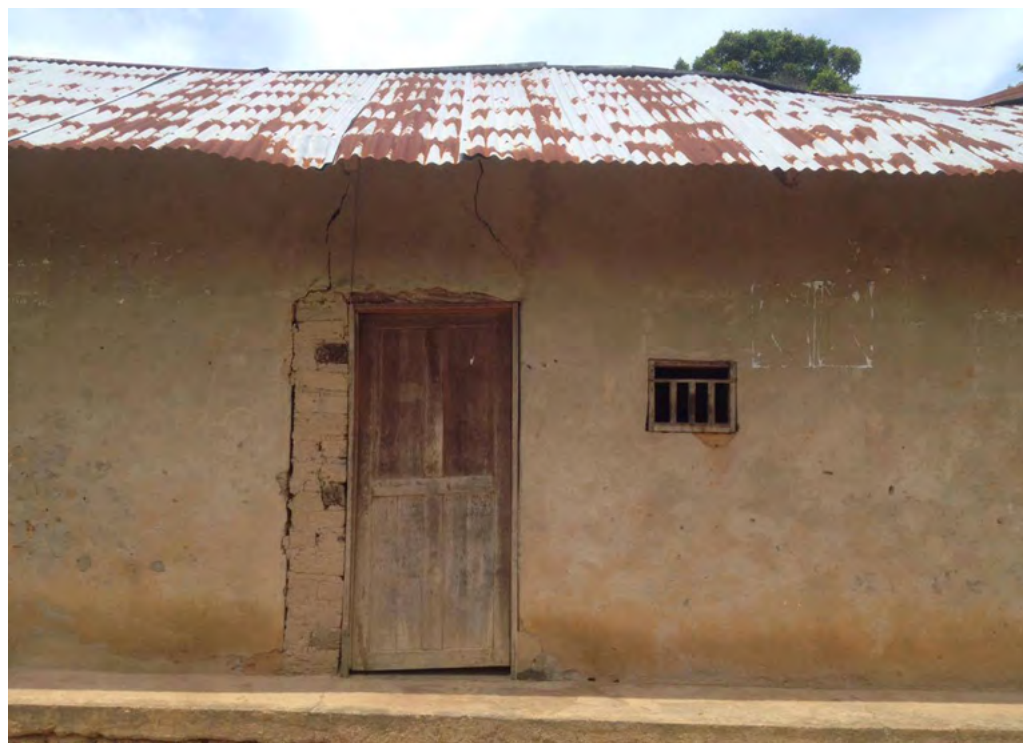
Figura 2. Vivienda en adobe, en Pore.

En el mismo sector del municipio se observan viviendas en estado de deterioro total que, sin embargo, se mantienen en pie, caso visto, por ejemplo, en la calle 3 con carrera 16, donde se encuentra una residencia en adobe, la cual fue abandonada desde 2013, como se muestra en la figura 2, a causa de los visibles daños estructurales, y que, según el relato de J. Granados, fue la casa que habitó su padre desde sus 5 años de edad, y quien falleció en 2012, a sus 92 años. Este evento permitió determinar la antigüedad de la vivienda y, por ende, la resistencia de los materiales en tierra cruda utilizados para su construcción (J. Granados, comunicación personal, 15 de junio de 2017).
