Chica-Segovia, Angélica; León, Carlos Alberto; Patiño-León, Liliana Rocío  
El estudio patológico en tiempos de *Building Information Modeling*: de la teoría a la práctica  
Revista de Arquitectura (Bogotá), vol. 25, núm. 2, 2023, Julio-Diciembre, pp. 138-154  
Universidad Católica de Colombia, Facultad de Diseño y Centro de Investigaciones (CIFAR)

# El estudio patológico en tiempos de *Building Information Modeling*: de la teoría a la práctica

## The pathological study in times of BIM: from theory to practice

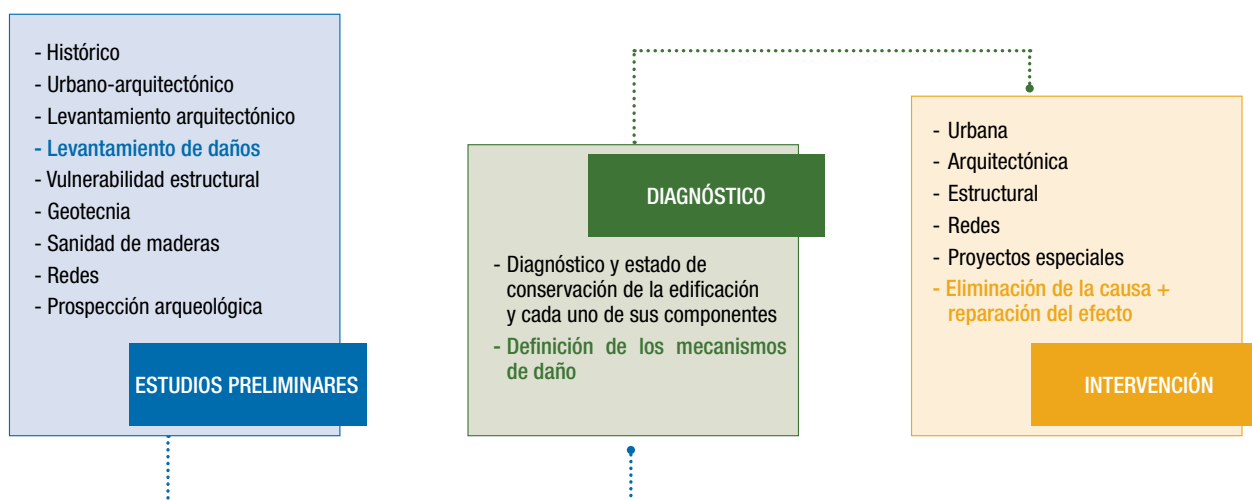
Figura 1. Proceso de estudios y diseños para la intervención sobre lo construido.

El estado del arte, frente a las metodologías de diagnóstico, mostró que, usualmente, los estudios se acogen a las tres fases estructurantes planteadas por Monjo-Carrió (1997), abordando el proceso desde el estudio y la comprensión del caso, su materialidad, sus características y la definición del estado de conservación, a partir de la confirmación de su desempeño mediante métodos de ensayo, análisis y exploración, hasta la fase de conclusiones y recomendaciones que deberían ser tomadas en cuenta en el proyecto, como se muestra en la Figura 1.

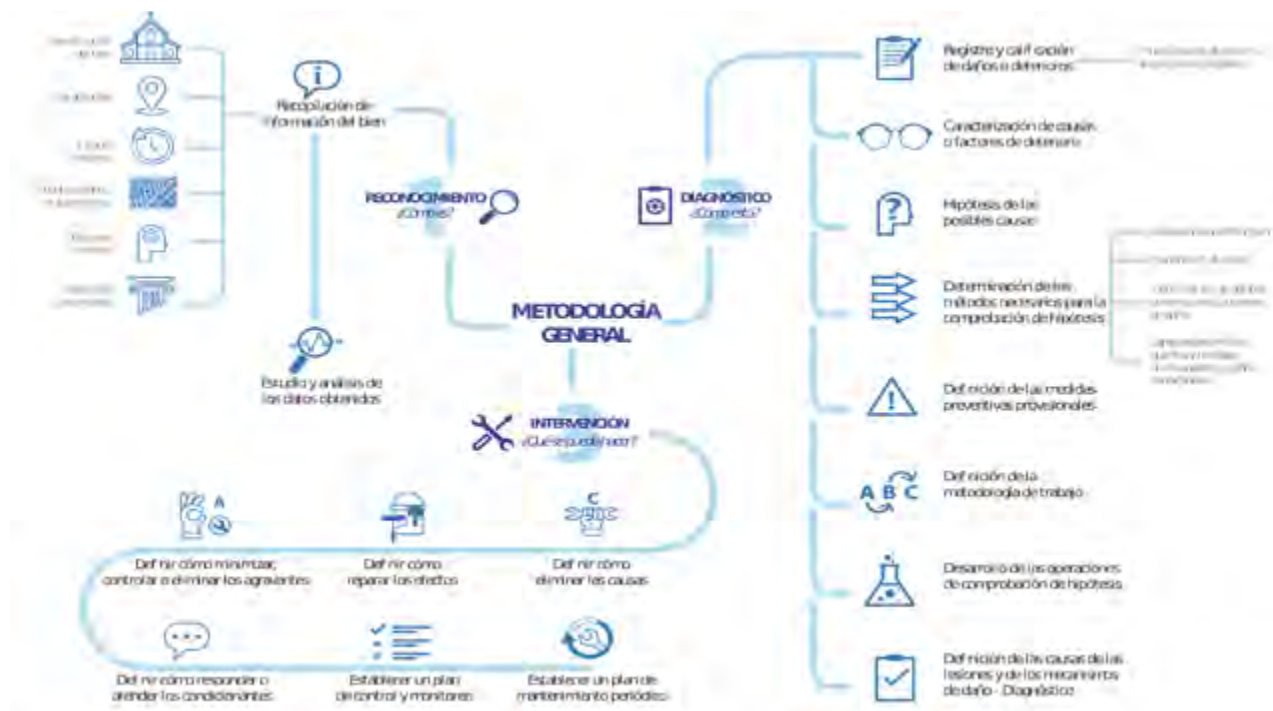
Figura 2. Estructura de la metodología.

Inicialmente, como se ve en la figura 2, se discriminaron los datos de las tres fases en reconocimiento de las caracte-

A partir de la estructura metodológica expuesta en la figura 2, se definió como elemento estructurador del proceso metodológico el mecanismo de daño que da origen a la patología de la edificación, el cual se caracterizó detalladamente definiendo cuáles eran sus componentes, como lo muestra la figura 3, pues se identificó que, además de resolver el diagnóstico patológico, comprendía varios de los elementos necesarios para llenar los vacíos propios del estudio y de la relación entre las fases precedentes y posteriores en un entorno BIM.

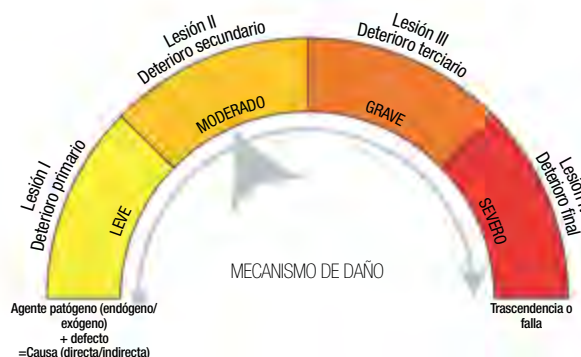
Figura 3. Estructura del mecanismo de daño en patología.

El mecanismo de daño se encuentra formulado como el resultado de la incidencia de un agente patógeno, que es el verdadero origen del daño, pues cuando empieza a actuar, bien sea en un elemento en adecuado estado de conservación o en uno con un defecto preexistente, desencadena un proceso de deterioro específico, en un orden determinado que no solo da cuenta de la gravedad del daño, sino que permite predeterminar una posible trascendencia, en caso de no atenderse a tiempo. Para explicar el concepto de mecanismo de daño o evolución de la enfermedad, puede realizarse una analogía con un caso conocido en la evolución de una humedad, como se muestra en la tabla 1.

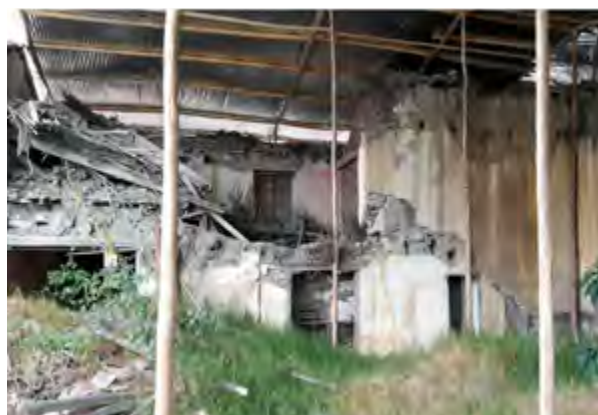
Agente patógeno	▪ Agua que ingresa por la cubierta (lluvia de la tormenta).
Defecto	▪ No existía.
Causa	▪ Agua lluvia que, con fuerza, desplaza las tejas.
Lesión primaria	▪ Desplazamiento de las tejas.
Lesión secundaria	▪ Pudrición de las vigas de madera de la estructura de cubierta.
Lesión terciaria	▪ Deformación de las vigas de madera de la estructura de cubierta sobrecargadas, por la ausencia de la viga afectada.
Otras lesiones	▪ Deformación del tablero de la cubierta. ▪ Aparición de otros puntos de humedad de filtración. ▪ Humedad en los muros. ▪ Humedad en el piso.
Trascendencia	▪ Colapso de la cubierta.
Agravantes	▪ Zona de tormentas frecuentes. ▪ Falta de mantenimiento.

Tabla 1. Explicación de un mecanismo de daño en una humedad.

El reto al iniciar el estudio radicará, entonces, en poner en orden la información que salta a la vista desde el edificio en una primera inspección, como se ve en la tabla 1, a la izquierda, aunque a primera vista se encuentre de manera dispersa y desordenada, como se ve a la derecha. Es allí donde se tiene la necesidad de un método que permita ir construyendo y ordenando paso a paso el mecanismo de daño, que es el fin último del estudio, pues el entorno BIM, por ahora, no tiene definido un proceso claro que permita integrar la información que se recolecta en estas inspecciones y trasladarlas a los modelos, por lo cual es necesario garantizar que dicha información sea incluida

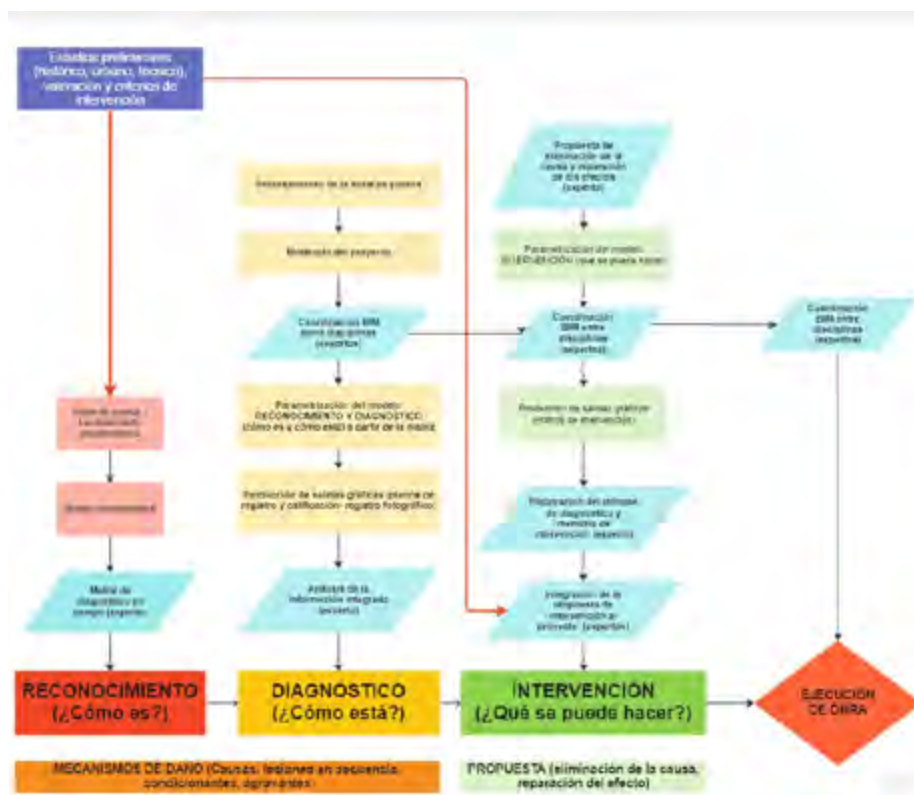
Figura 4. Metodología propuesta para la gestión de la información patológica integrada al entorno BIM.

La propuesta general de la metodología se presenta en la figura 4.

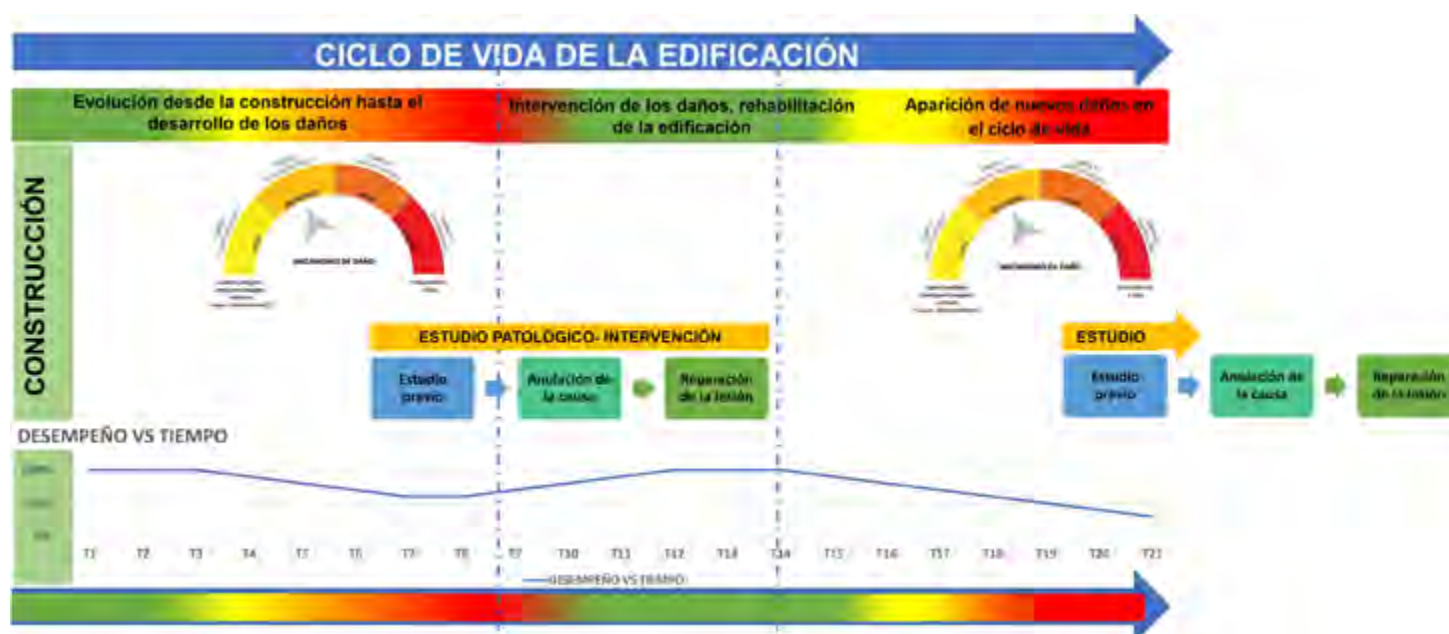
Figura 5. Mecanismo de daño en el ciclo de vida de la edificación. Fuente: elaboración propia (2021).

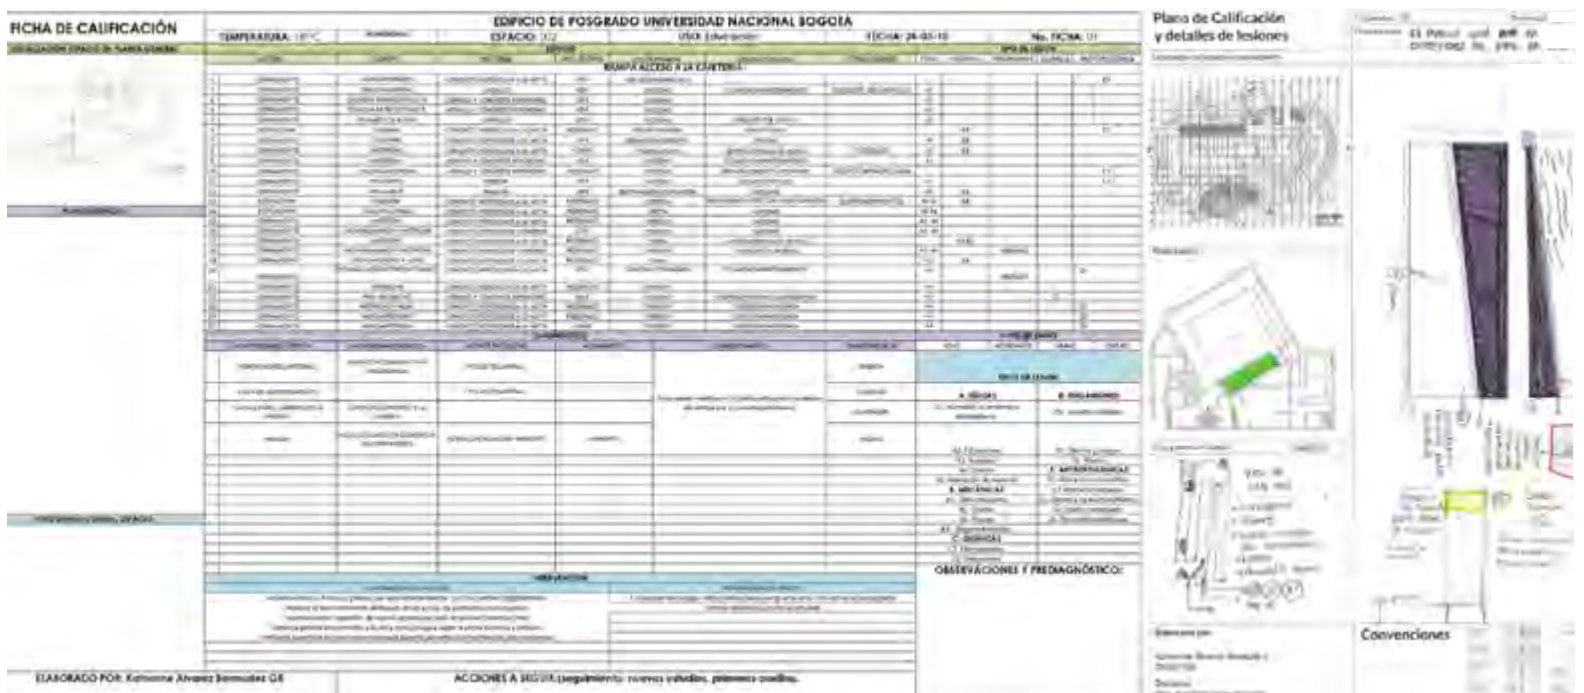
4 Figura 8. Ejemplo de fichas de registro y calificación. Fuente: elaboración propia; Bermúdez, Katherine (2021).

Siguiendo la misma lógica, esta metodología incluye la formulación de unas salidas gráficas a partir de formatos de base, que pueden ser modificados en función del caso específico de estudio, para garantizar la eficiencia en el trabajo. Dichas salidas gráficas se denominan *fichas de registro, calificación de daños y prediagnóstico*, que nutren la matriz, como se

muestra en la figura 8 y su detalle en la tabla 2. La matriz, por su parte, es el insumo para el desarrollo de alternativas para recolectar y visualizar la información que se está trabajando actualmente en el proyecto, con el fin de promover que la información sea digital desde su recolección, para facilitar así su uso, su disponibilidad y su confiabilidad.

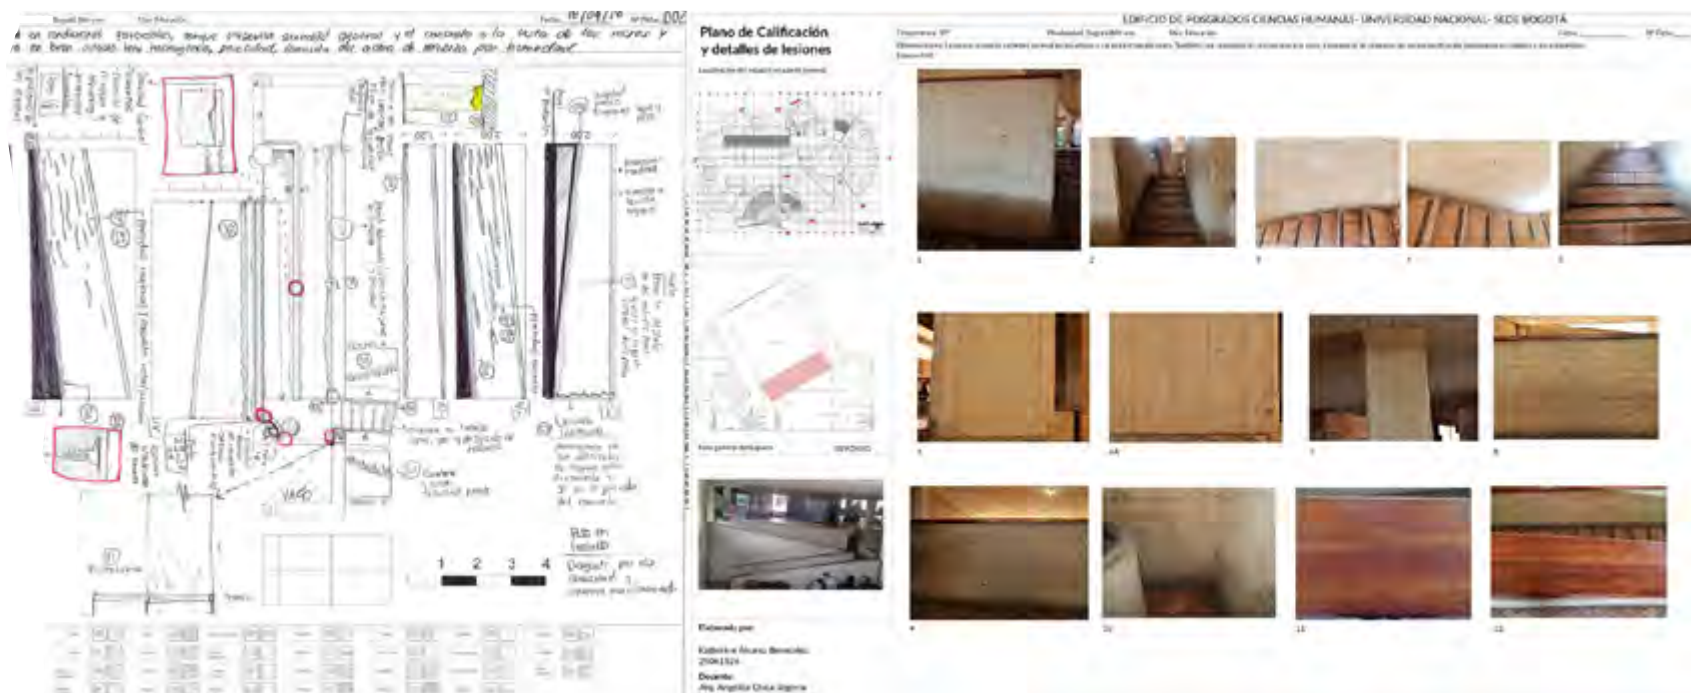
Figura 9. Ejemplo plano de registro y calificación parametrizable en un modelo BIM.  
Fuente: elaboración propia; García Carlos, Llorente Danna y Bermúdez Katherine (2021).

Para facilitar esa lectura y ese análisis se generó una serie de convenciones que representan las propiedades del objeto; propiedades no solo físicas (masa, peso, volumen, etc.), sino, además, su estado actual (causas, lesiones, nivel de daño, etc.) y que recogen, a su vez, los parámetros de los deterioros para su inserción en el modelo BIM. Estas informaciones se relacionan entre sí siguiendo la secuencia del mecanismo de daño, a través de lo cual después podrán integrarse al modelo, por ahora como metadatos, y más adelante, como anotaciones (*elements keynotes*), como se muestra en las figuras 9 y 12, donde quedan asociados la materialidad y el diagnóstico.

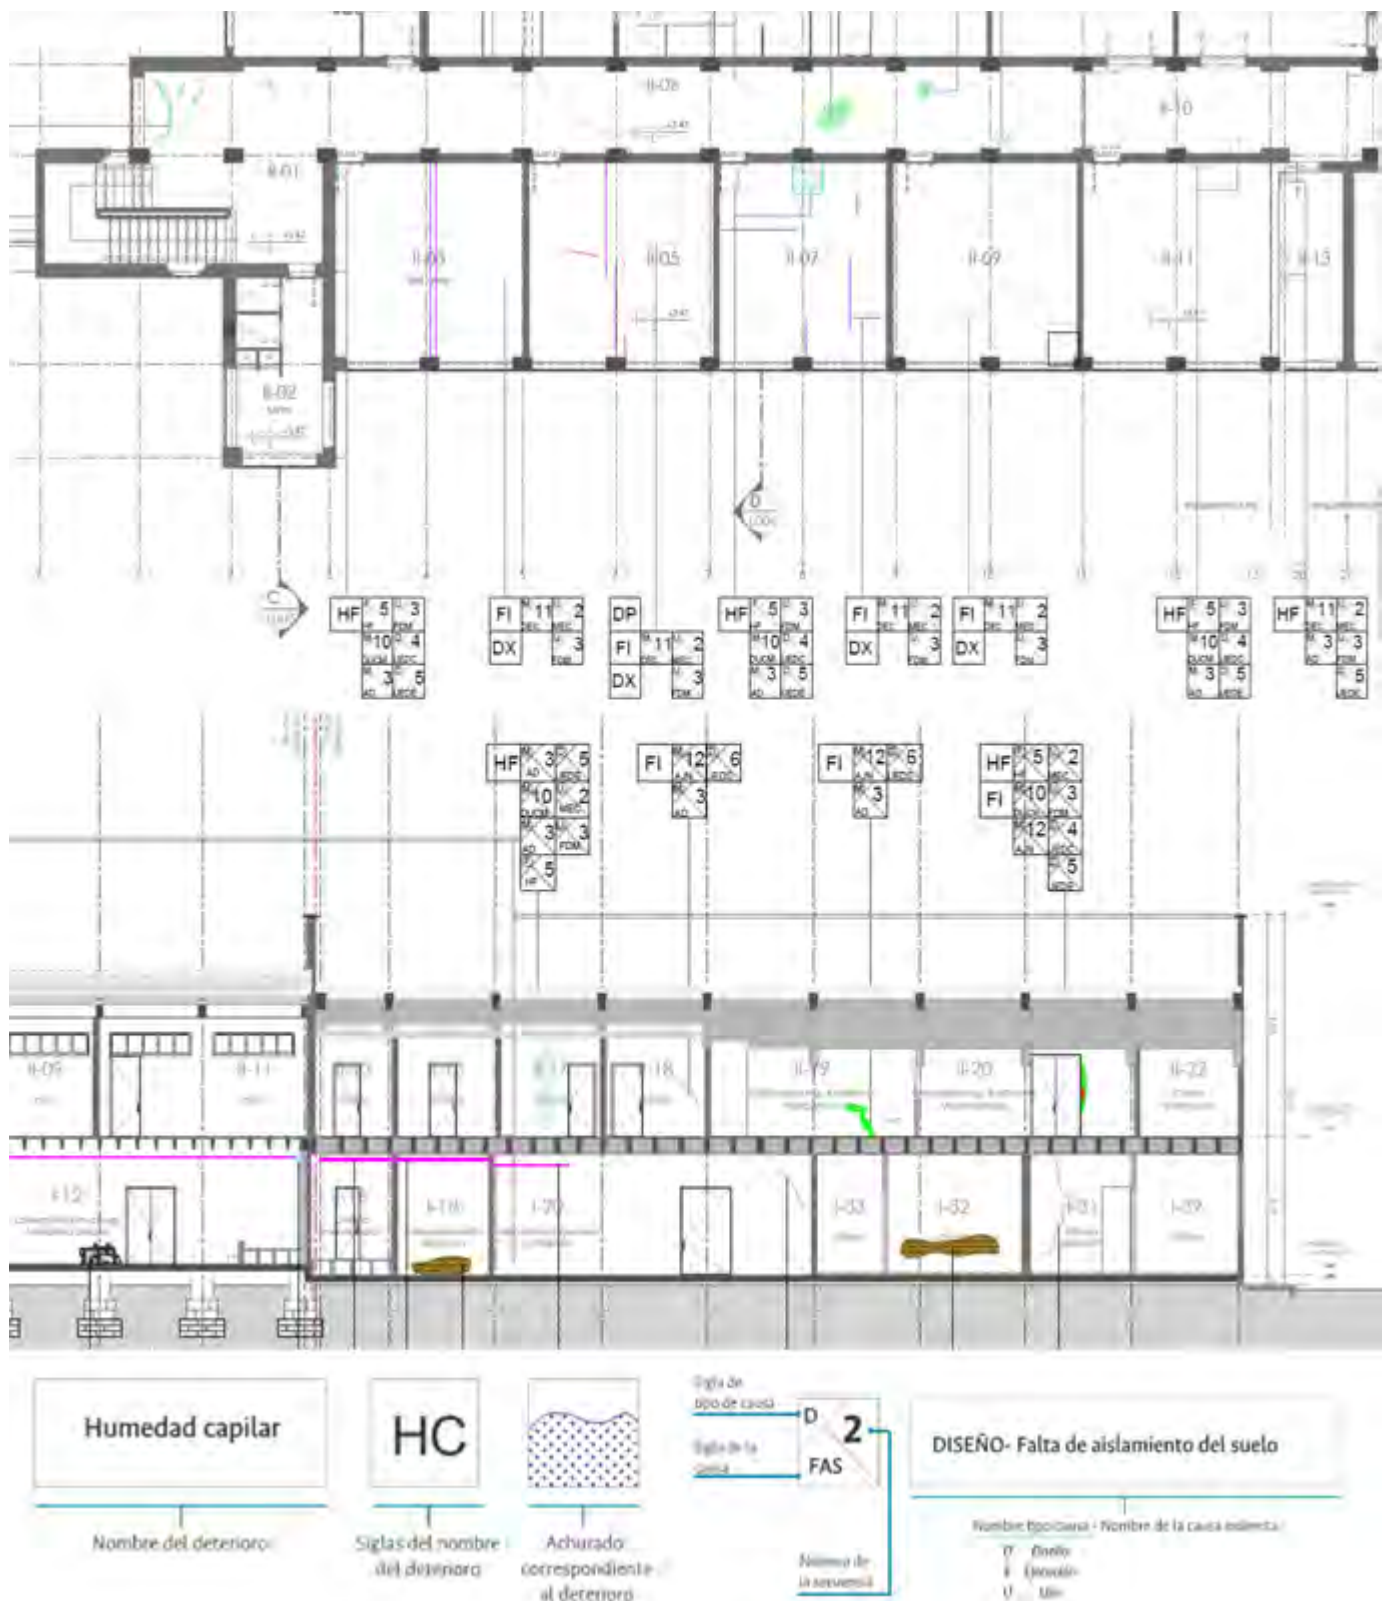
Figura 10. Ejemplo plano de registro y calificación parametrizable en un modelo BIM.  
Fuente: elaboración propia; García Carlos, Llorente Danna y Bermúdez Katherine (2021).-

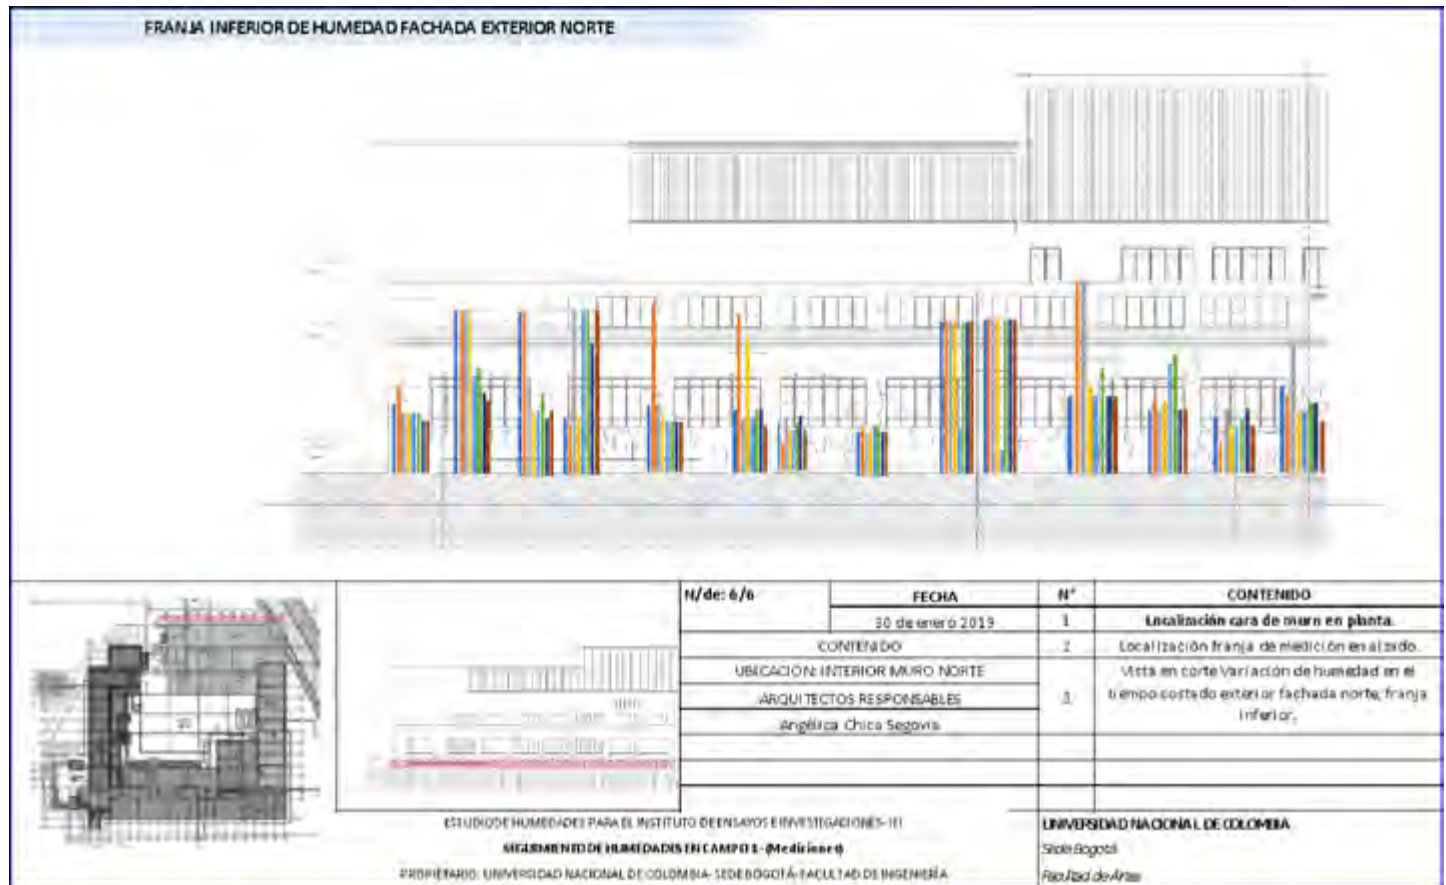
Figura 13. Instrumento de diagnóstico de humedades.  
 Fuente: elaboración propia y Ramos-Zapata María Camila (2015).

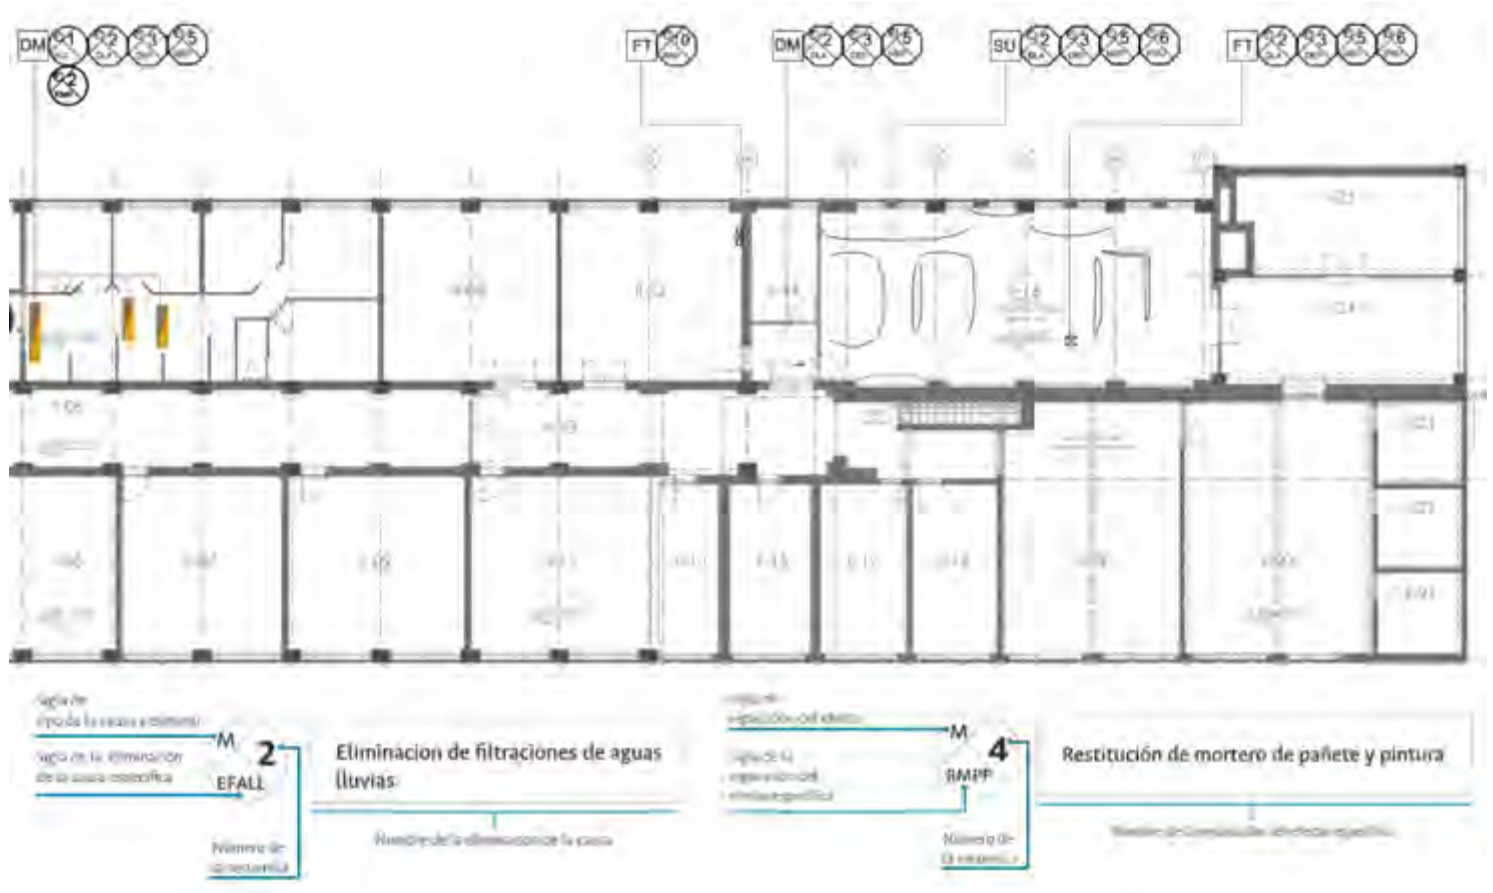
Figura 14. Planos de intervención.  
 Fuente: elaboración propia; García Carlos, Llorente Danna y Bermúdez Katherine (2015).  
 Nota: la salida gráfica está arriba de la figura, y los datos del modelo y de la salida gráfica, abajo.

Continuando hacia el tercer componente de intervención, este contemplará la eliminación de la causa y la reparación del efecto, información obtenida al haber determinado los elementos y las cantidades de material afectados, medibles en el modelo, al disponerse del diagnóstico claro cruzado con la intervención para cada mecanismo de daño y sus respectivos niveles de avance identificados. Esto permite producir las cantidades de obra para el presupuesto de intervención y las especificaciones claras, en correspondencia con los metadatos con los que se ha alimentado el modelo, complementados con las salidas gráficas, según se muestra en la figura 14, —las convenciones son

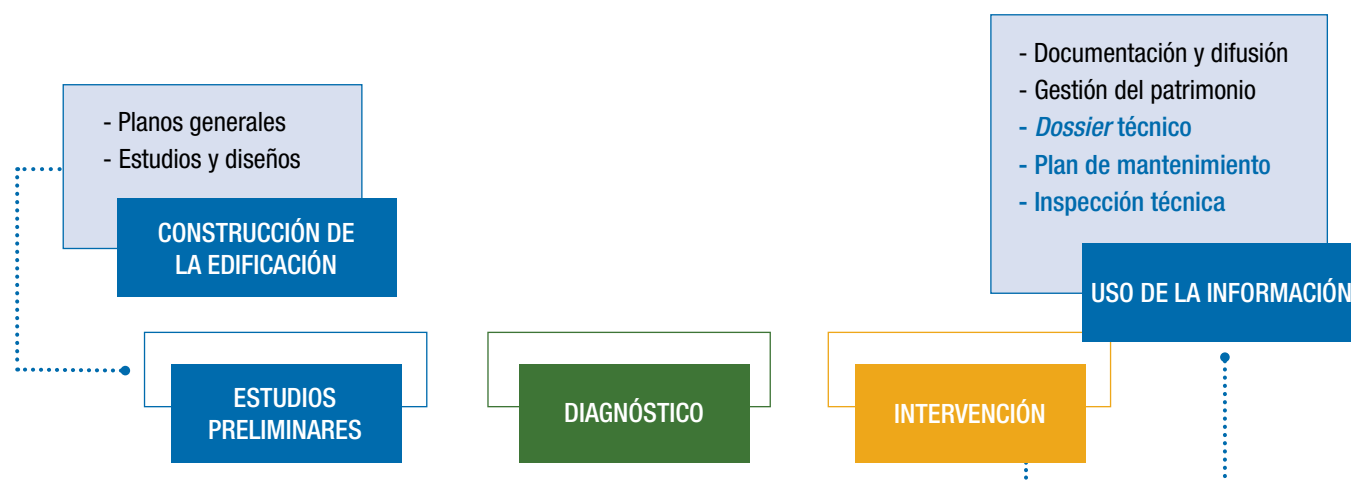
Figura 15. Utilidad de los mecanismos de daño en el ciclo de vida de la edificación.
