# Identification, analysis and evaluation of risks associated with gold mining in Marmato, Caldas

Andrea Jimena Motta-Pascuas, Mario Alfonso Ustariz-Durán & Oswaldo Ordoñez-Carmona

# Identificación, análisis y evaluación de riesgos asociados a la actividad minera de oro en el Municipio de Marmato, Caldas

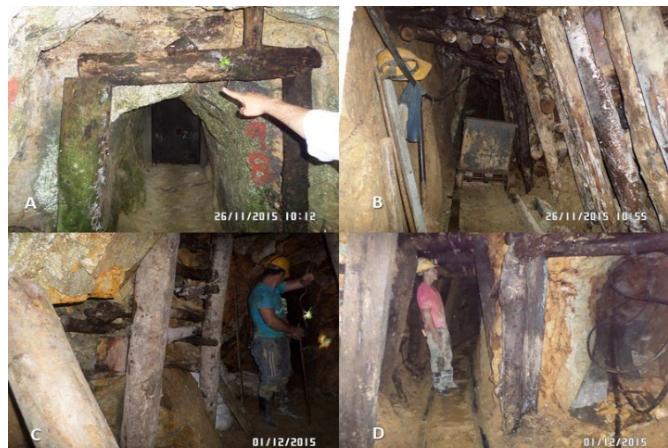
El escenario de riesgo de colapso del túnel de transporte (ERS-8) se encuentra en la precaria infraestructura de sostenimiento, limitada en su mayor parte a zonas de saprolito; estos sostenimientos son realizados con canastas de madera, puertas alemanas atizadas y forradas, presentando cápicos reventados o en ocasiones podridos (Imagen 4).

Imagen 4. Escenario de riesgo de colapso del túnel de transporte (ERS-8)  
Fuente: Propia.

- Disponer de lugares seguros para el almacenamiento de explosivos y sustancias tóxicas.
- Implementar herramientas de sostenimiento adecuado de los túneles.

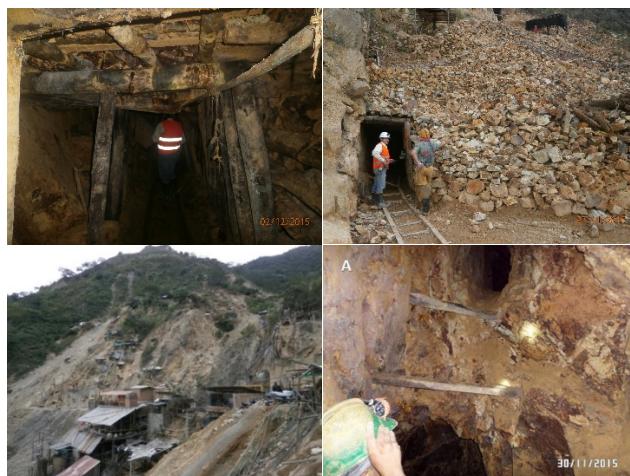
De los 30 escenarios de riesgo por seguridad evaluados, los correspondientes a Caída de Rocas (ERS-6), Caída a desniveles (ERS-3) y Colapso de túnel de transporte (ERS-8) presentan la mayor ocurrencia en todas las labores mineras. El ERS-6, correspondiente al riesgo de caída de rocas (Imagen 3), encontrado en un total de 171 minas, es recurrente en toda la zona, llegando a afectar incluso al mismo casco urbano de Marmato y obedece principalmente al grado de exposición de las personas al riesgo por caída de rocas ya que no existe ningún tipo de actividades o planes de mitigación que disminuyan la existencia o control de este escenario.

Imagen 3. Escenario de riesgo por Caída de Rocas (ERS-6).  
Fuente: Propia.

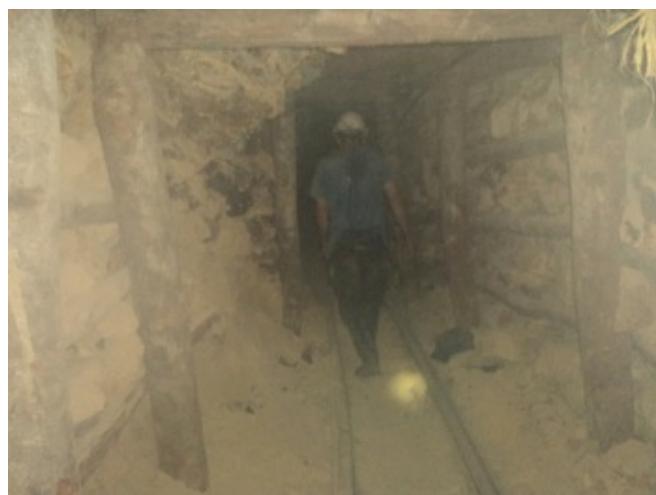
La presencia de material particulado y polvo (ERC-8) fue el riesgo predominante en las minas visitadas (Imagen 5), manifestándose de dos formas: la primera ocurre en el momento de la operación unitaria de perforación, la cual se realiza en la mayoría de los casos en seco bien sea empleando

Imagen 5. Escenario de riesgo presencia de material particulado (ERC-8) en la Mina la Targueña.  
Fuente: Propia.

el martillo neumático o con taladro eléctrico la cual libera una gran cantidad de material particulado PM10 a la atmósfera minera. La segunda se evidenció en la disposición inadecuada de estériles al aire libre y transito continuo de volquetas a través de las vías de acceso, las cuales no se encuentran pavimentadas y sin ningún tipo de riego de agua continuo para disminuir la generación de polvo.
