Restauración de sistemas dunares en las islas Baleares (2000-2017): una visión crítica¹

Investigaciones Geográficas (Esp), núm. 69, 2018

A critical view of the restoration of dune systems in the Balearic Islands (2000-2017)

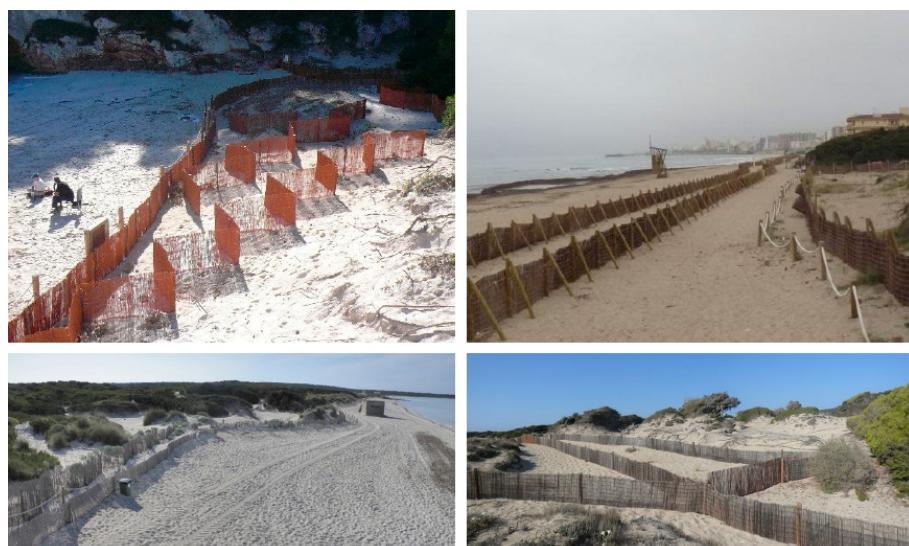
Figura 3

1. Falta de caracterización geomorfológica y eólica de cada área, básica para realizar una gestión de interferencia eólica adecuada con finalidad de recuperación. En la figura 3 se pueden observar algunos ejemplos en la instalación de barreras de retención eólica. Estas actuaciones lejos de favorecer la retención sedimentaria y la recuperación de morfologías dunares delanteras han dado lugar a distorsiones eólicas que han agravado en algunos casos el estado erosivo del sistema. Se presentan ejemplos que muestran la gestión dunar sin aplicación de criterios adaptados a las particularidades del medio gestionado. En la figura 3A se observa una actuación en cala Macarelleta (Menorca) con la instalación de una barrera de altura superior a las morfologías dunares a recuperar, sin apenas porosidad, con el método de zig-zag aplicable solo a espacios muy dinámicos y con varios vientos dominantes, y la instalación de barreras sobre morfologías erosivas internas de *foredune*, consolidando de este modo los procesos erosivos. En la figura 3B se puede apreciar una doble barrera sobre la playa de Ca'n Picafort (Mallorca) con una insuficiente separación entre ellas y la instalación de otra barrera al pie de la foredune, afectando a las morfologías efímeras de playa alta. En este caso no se han regido por la evolución temporal de la línea dunar delantera, ni se prioriza

En la figura 3C puede verse como la instalación de una barrera eólica en el frente dunar de sa Rápita y es Trenc (Mallorca) no siguió la continuidad lineal de la *foredune* en su estado natural. Esta instalación de barreras favorece la continuidad de procesos erosivos de dunas delanteras y su migración hacia el interior del sistema alcanzando las dunas semiestabilizadas e incrementando, a corto plazo, la superficie de playa en detrimento de la *foredune*. En la figura 3D, es Cavallet (Eivissa), se realizó un parcelamiento mediante barreras de interferencia en el interior del sistema dunar erosionado. No se actuó en el frente dunar, permitiendo la consolidación de morfologías *blowout* de tipo regresivo, previas a la actuación, así como el adosé de las nuevas morfologías dunares delanteras al frente de las trampas ubicadas en el interior de las cubetas de deflación.

Ejemplos que muestran una gestión dunar con trampas de interferencia eólica sin criterios técnicos ni estudios de dinámica eólica y sedimentaria del sistema

A: Cala Macarelleta (Menorca) trampas superiores a la forma a recuperar. B: Ca'n Picafort (Mallorca) secuencias de trampeo que no permiten la creación de formas efímeras. C: Es Trenc (Mallorca), ubicación de trampas en los sectores erosionados de foredune. D: Es Cavallet (Eivissa), parcelaciones dentro del sector de morfologías erosivas internas del sistema. Fotografías de los autores.

De las actuaciones realizadas sobre estos sistemas se puede concluir que no se han seguido las medidas y tipologías de trampeo propuestas por Ley et al. (2007). Se ha observado que en las actuaciones realizadas en Baleares no ha habido un análisis detallado del estado primigenio ni la utilización de materiales, ubicación, orientaciones o potencias adecuadas de trampas, no dando resultados inicialmente previstos, como se observa en las figuras 3 y 4. Cabe destacar que las tareas de gestión y reposición de materiales se han realizado en todos los casos entre los meses de abril y mayo, sin mantener las instalaciones en los períodos de máxima influencia eólica y baja frecuentación en invierno.

una barrera visual, sin generar los procesos de acumulación ni revegetación natural deseados (figura 3).

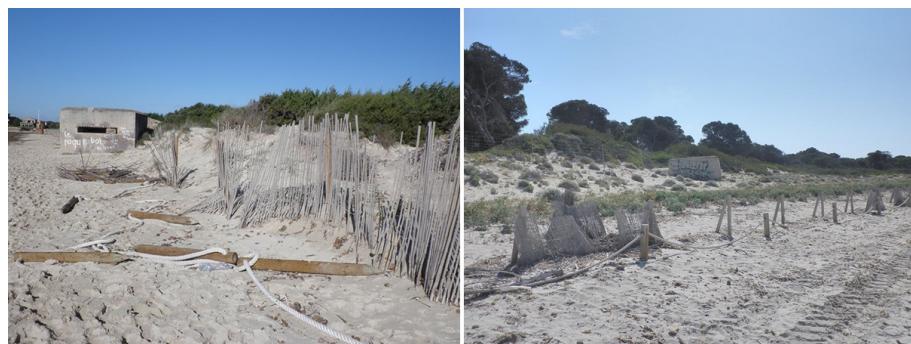
Figura 4

2. La falta de seguimiento y mantenimiento es uno de los aspectos que más se repiten a lo largo de los sistemas analizados. Esto puede llevar a crear distorsiones eólicas que causan efectos erosivos no deseados sobre los sistemas que inicialmente tenían que ser recuperados. La presencia de elementos deteriorados sobre el sistema da lugar a la creación de morfologías erosivas incipientes, que con el paso del tiempo, y favorecido por la dinámica eólica, genera procesos de reactivación de morfologías erosivas aparentemente gestionadas. En la figura 4 se presentan dos ejemplos que muestran la falta de mantenimiento en algunos sistemas dunares, creando cuerpos sólidos por abandono que favorecen la distorsión eólica asociada a estos obstáculos. En la figura 4A,

en la playa de es Trenc (Mallorca), se muestra el deterioro de los materiales empleados para la recuperación del sistema dunar delantero, trampas de interferencia y barreras disuasorias que debido a la falta de mantenimiento dejan de ser funcionales, pasando a ser elementos erosivos. En la figura 4B, en la playa de es Carbó (Mallorca), un arenal natural de baja frecuentación y donde no era necesaria ninguna actuación debido a su buen estado de conservación, se instalaron trampas de interferencia que no han sido revisadas y que inician procesos erosivos sobre un frente dunar delantero inicialmente estable.

Ejemplos que muestran la falta de mantenimiento de las instalaciones

A: playa de es Trenc (Mallorca). B: playa de es Carbó (Mallorca), convirtiéndose estas instalaciones en elementos que favorecen procesos erosivos en el frente dunar.

Grupo 3: En este grupo destacan dos sistemas, es Grau y cala Saona (figura 9), que han pasado de un estadio inicial 4, con elevados grados de alteración, a un estadio 1. Lo más destacable de ambos es que solo se utilizaron técnicas de intervención pasiva sobre sus morfologías, con únicamente medidas de control de usuarios mediante cerramientos y limitación de actuaciones mecanizadas. La ausencia de instalaciones de barreras ha facilitado la naturalidad del sistema sin procesos asociados a núcleos erosivos derivados de la falta de mantenimiento y al abandono de las infraestructuras instaladas en períodos invernales (figura 4).

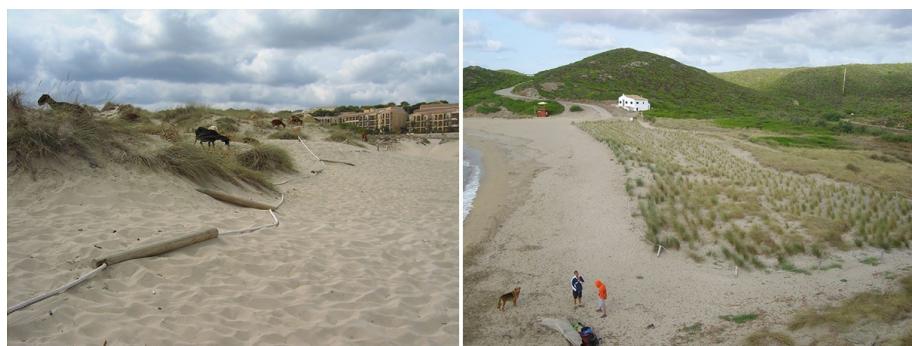
Figura 5

Esta técnica, recientemente extendida en Baleares, se ha llevado a cabo fundamentalmente en cala Mesquida (Mallorca) y sa Mesquida (Menorca), con un resultado positivo en algunos sectores del sistema dunar gracias a la estabilización de morfologías creadas mediante trampas barrera, pero con resultados negativos en otros sectores por no crear formas previas. La falta de mantenimiento sumada al nulo control de cabras sobre las morfologías revegetadas, que eliminan las plántulas de los sistemas restaurados y afectan a la estabilidad del sistema, no favorecen el éxito de la medida en cala Mesquida (figura 5A). En el caso de sa Mesquida, la solución adoptada fue la roturación del sistema de playa alta y la siembra de *Amophila arenaria* sobre el sector correspondiente al

sistema dunar delantero desaparecido, sin previa creación de morfologías delanteras. El resultado fue la compactación del suelo y la creación de concreciones carbonatadas debido a la fijación de la vegetación sobre un sustrato compuesto por un sedimento mayoritariamente carbonatado. Este proceso impidió la retención de sedimento y generó la creación de morfologías incipientes en la parte posterior de la siembra, alterando su perfil natural (figura 5B).

Ejemplos de tareas de revegetación dunar

A: Presencia de cabras remoneando la *Ammophila arenaria*, favoreciendo la erosión del sistema delantero, donde se aprecia una falta de mantenimiento (Cala Mesquida, Mallorca). B: Revegetación de la playa de sa Mesquida (Menorca) con la creación de morfologías dunares en la parte posterior de la actuación.

Actualmente la práctica de revegetación se extiende en muchas tareas de restauración, lo que lleva en ocasiones a la fijación de los procesos dinámicos del sistema, a una disminución de la biodiversidad e incluso a la reintroducción de especies aloctonas, favoreciendo una excesiva estabilidad de los sistemas playa-duna. En este caso, no se han seguido las recomendaciones del Manual, no realizando tareas previas de ganancias sedimentarias, para la creación de formas dunares.

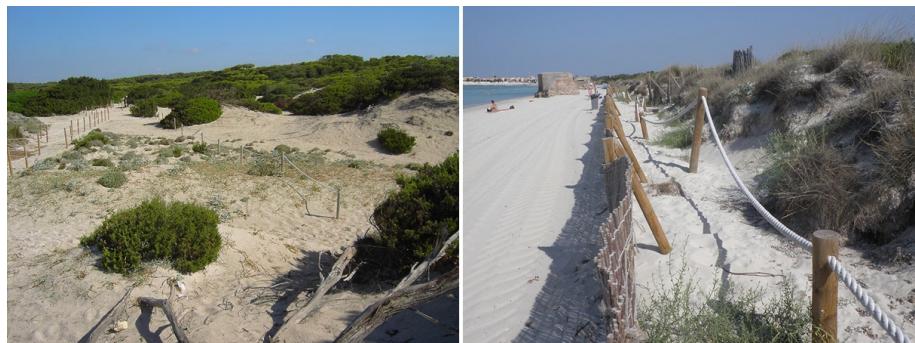
Figura 6

La colocación de estacas unidas mediante cuerdas para impedir el paso de usuarios hacia el interior de los sistemas permite una recuperación lenta pero progresiva de morfologías dunares y su vegetación asociada. En aquellos casos de recuperación del frente dunar, se ha llegado a avanzar el cerramiento hacia la playa para recuperar estas morfologías en su posición original. Cabe destacar que algunas actuaciones han sido de carácter regresivo ya que se realizan sin criterios adecuados, no siguiendo la línea original de contacto entre playa y duna, forzando la recuperación de dunas más allá de su situación original, hecho que conlleva a la erosión del conjunto del sistema dunar delantero. En la figura 6A, se puede observar como la falta de criterio técnico basado en el Manual dio lugar a una protección sectorial, en lugar de centrarse en el conjunto del sistema playa-duna. Se acotaron zonas por las que el vallado cruzaba dunas móviles, dejando el resto del sistema sin proteger, favoreciendo el pisoteo y la fragmentación. En el segundo ejemplo (figura 6B) se muestra como el vallado se sitúa detrás de la barrera, hecho que pone de manifiesto el

desconocimiento de la dinámica del conjunto y la funcionalidad de cada una de las técnicas aplicadas.

Ejemplos que muestran errores en los cerramientos ejecutados en el sistema playa-duna de es Trenc (Mallorca)

A: Cerramiento que fragmenta la duna interior semiestabilizada. B: Actuación sectorial de cerramiento ubicado detrás de la barrera de interferencia eólica.

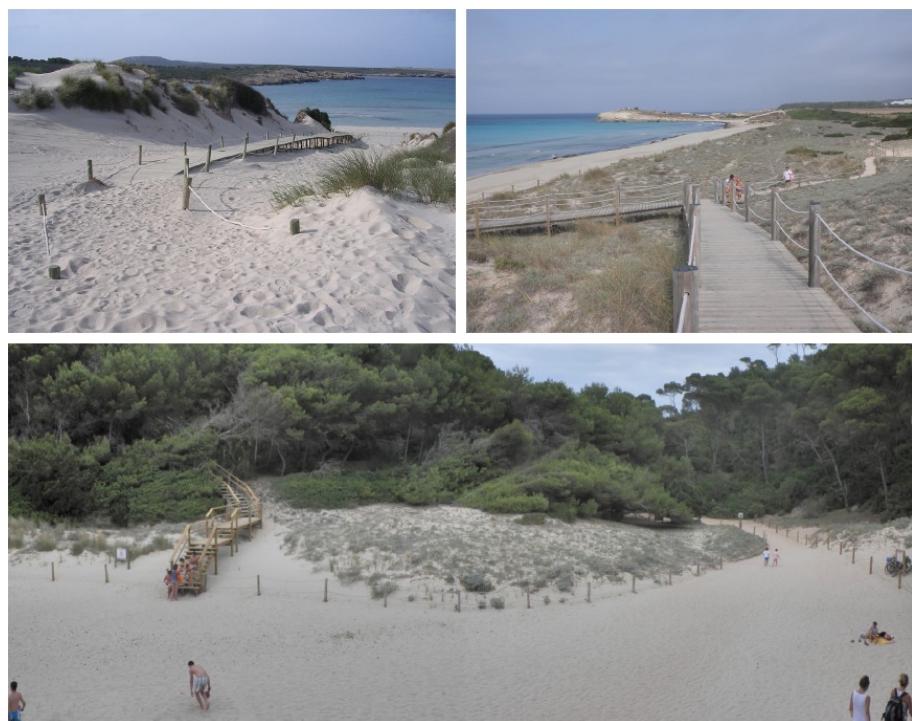
Figura 7

Las pasarelas tienen por objetivo concentrar los flujos de usuarios sobre morfologías dunares. Estas pasarelas deben ser ubicadas y alzadas sobre el sistema dunar en caso de no existir más alternativas de acceso a las playas y siempre con criterios de elevación y orientación. Se puede observar algunos ejemplos de pasarelas instaladas en Baleares, es el caso de son Saura del Nord (Menorca) (figura 7A), donde se construyó la pasarela sin tener en cuenta la dinámica eólica, al situarla sobre un sustrato arenoso correspondiente a una morfología erosiva blowout progradante tierra adentro con valores de avance de 2,5 m anuales (Roig-Munar, Comas-Lamarca, Martín-Prieto y Rodríguez-Perea, 2006). El resultado fue que en pocos meses quedó parcialmente enterrada en algunos tramos y descalzada en otros debido a la aceleración del flujo eólico, ya que la pasarela está orientada hacia el viento dominante, la Tramuntana, facilitando su canalización, e incrementando los flujos eólicos en el interior del sistema con avances de lóbulos dinámicos y el descalce de taludes laterales.

La construcción de una pasarela sobre la *foredune* de son Bou (Menorca) (figura 7B), supone una actuación que aumenta los procesos erosivos y acentúa la fragmentación del sistema dunar interno debido al uso del propio sustrato como acceso, favoreciendo el pisoteo de la vegetación, la compactación y la removilización sobre un sector dunar que presentaba un buen estado de conservación. La ubicación de pasarelas sobre morfologías dunares parcialmente estables genera más impactos que los que se pretendían corregir, como es el caso de cala Mitjana (fig. 7C) o Escorxada (Menorca), donde la infraestructura genera procesos erosivos en sus bases, formando morfologías *blowout* que fragmentan el sistema estable.

Ejemplos que muestran errores de instalación de pasarelas en diferentes sistemas dunares

A: Instalación de una pasarela sin tener presente la dirección del viento dominante (Son Saura del Nord, Menorca). B: Pasarela construida sobre la foredune estable (Son Bou, Menorca). C: Pasarela que fragmenta el cordón dunar, generando procesos de deflación en sus bases. (Cala Mitjana, Menorca).

El resultado ha sido la recuperación de morfologías erosivas y un incremento de la superficie vegetal de forma natural, además de un aumento del volumen de la *foredune*. Se puede observar en la figura 9A y 9B como el sistema dunar delantero de ambas calas se ha estabilizado con recolonización de vegetación psammófila, con ganancias sedimentarias sin necesidad de intervenciones mediante barreras, hecho que ha supuesto el adelanto progresivo de la línea de cordones disuasorios para recuperar la primogénita línea de *foredune*. Un ejemplo similar se dio en cala Mitjana, pero en este caso la instalación de la pasarela una vez recuperado el frente dunar, ha generado la fragmentación del sistema mediante procesos erosivos en su base (figura 7C).

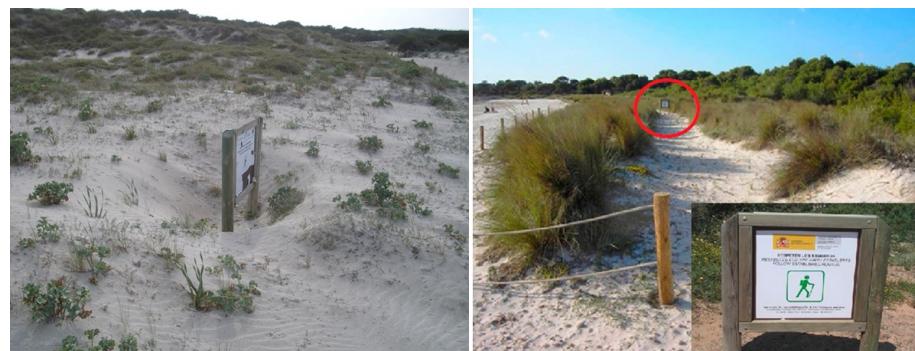
Figura 8

Algunas de estas medidas de mantenimiento van acompañadas de cartelería sobre la restauración dunar o la prohibición de acceso sobre el sistema. Si estas están mal ubicadas o bien quedan inmersas dentro de las morfologías dunares recuperadas, como es el caso de la figura 8A y 8B llegan a generar nuevos procesos erosivos sobre la duna recuperada.

Ejemplos de incorrectas ubicaciones de cartelería enunciativa de restauración dunar

A: Cartel dentro del runnel del sistema dunar de Tirant (Menorca). B: Cartelería dentro de caminos en fase de restauración del sistema dunar de Son Saura del Sud (Menorca).

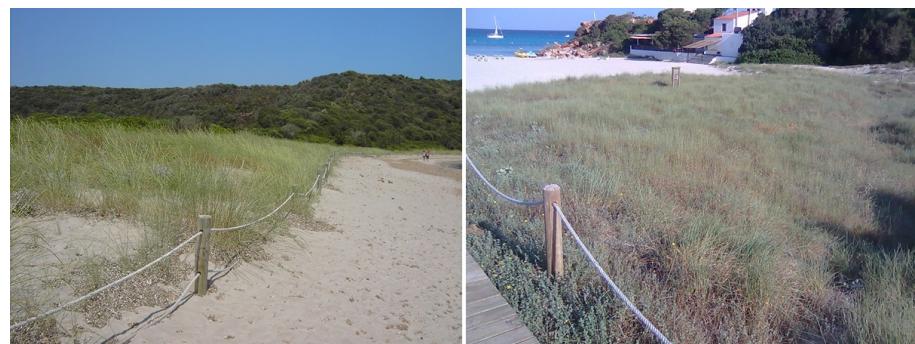
Figura 9

En algunos sistemas dunares las actuaciones se han basado exclusivamente en el control de usuarios y la limitación o eliminación de las actuaciones mecanizadas en los frentes dunares y playa aérea. Estas medidas se focalizan en la instalación de cordones disuasorios en el frente dunar siguiendo la línea de costa a partir de la fotografía aérea de 1956. Los casos de es Grau y cala Saona son ejemplos de intervención pasiva, sin uso de medidas mediante trampas y revegetación. En estos ejemplos, se elaboró un programa de seguimiento y mantenimiento que permitió la corrección de procesos erosivos asociados al sistema o a fenómenos naturales que lo afectan. En casos puntuales de retirada de restos de *Posidonia oceanica* ha sido incorporada al sistema dunar aportando sedimento intercalado y materia orgánica que facilita el desarrollo de vegetación natural (Roig-Munar et al., 2009). La instalación de cordones disuasorios, junto a la restricción de la limpieza mecánica y la retirada de *Posidonia oceanica* han invertido en estos dos sistemas su tendencia regresiva.

Estabilización natural del sistema dunar delantero mediante cerramientos y restricción de actuaciones mecanizadas
A: Sistema de es Grau (Menorca). B: sistema de cala Saona (Formentera).
Fotografías de los autores.
