Chuy-Ramón, Lianet; Zumalacarregui-de Cárdenas, Lourdes;  
Lobaina-Rodríguez, Tamara; Pérez-de la Concepción, Humberto  
Mejora tecnológica del proceso de llenado aséptico para  
la producción de la vacuna Antihepatitis B recombinante  
Vaccimonitor, vol. 30, núm. 1, 2021, Enero-Abril, pp. 18-26  
Finlay Ediciones

# Mejora tecnológica del proceso de llenado aséptico para la producción de la vacuna Antihepatitis B recombinante

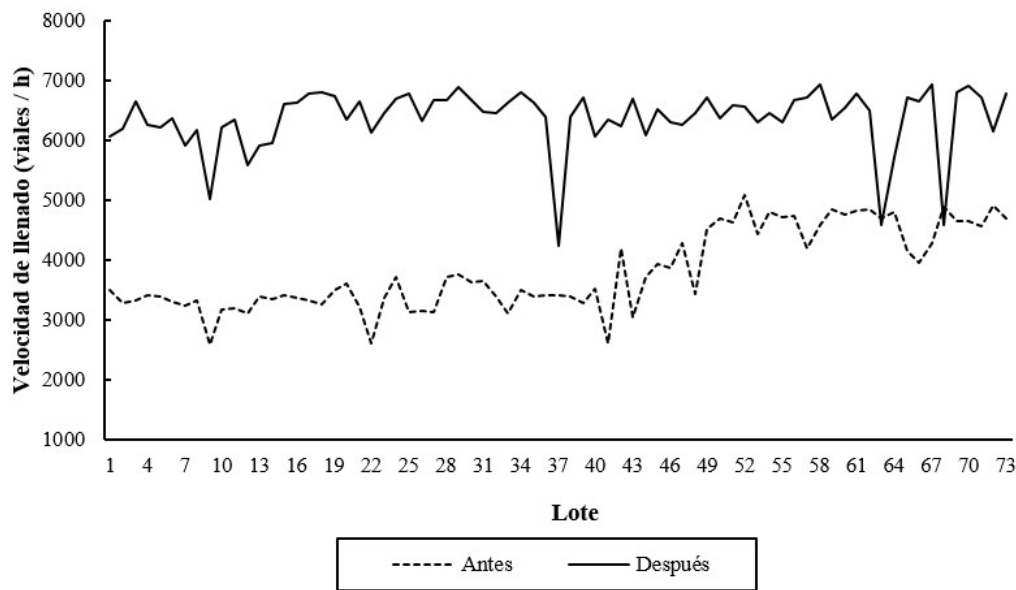
El comportamiento de las velocidades de llenado antes y después de ejecutada la inversión, se muestra en la Figura 1, donde se evidencia el considerable aumento que lote a lote ha mostrado la nueva máquina llenadora.

Fig. 1. Velocidad de llenado por lote antes y después de la inversión.

Se observan casos puntuales de menor rendimiento, los cuales están dados por incidencias ocurridas durante los procesos que retardaron la terminación de los mismos. De manera general, hay un aumento de 1,7 veces respecto a la velocidad de la máquina anterior. Esto implica menos tiempo de proceso para llenar aproximadamente la misma cantidad de unidades. Con la máquina anterior se necesitaba casi el doble del tiempo para procesar el lote que con la máquina actual y el producto final se obtenía con una gran cantidad de defectos, a rechazar en la siguiente etapa.
