Tecnura, vol. 22, núm. 56, 2018, Abril-Junio, pp. 51-61

Evaluación de impacto ambiental de la cantera “La Represa”, en la provincia de San Luis, Argentina

Environmental impact assessment of the quarry “La Represa” in San Luis province, Argentina

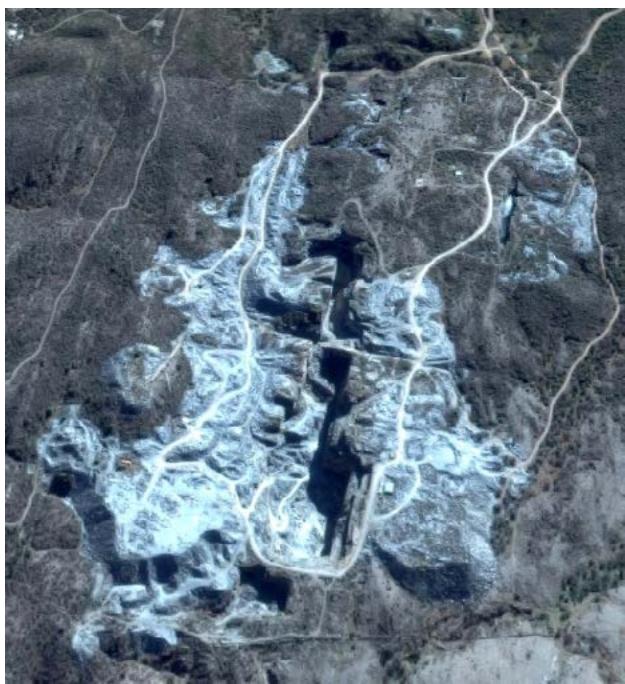
Figura 1. Vista aérea de la cantera La Represa

La Represa produce piedra laja azulina y negra, y es la cantera de mayor producción de la provincia de San Luis (5000 toneladas/mes), con reservas que superan las 300.000 t. No obstante, se estima que entre el 50 % y 60 % del volumen que se extrae constituye material de descarte (Ministerio de Industria, Comercio, Minería y Transporte, 2014). La figura 1 muestra una imagen de *Google Earth* de dicha cantera.

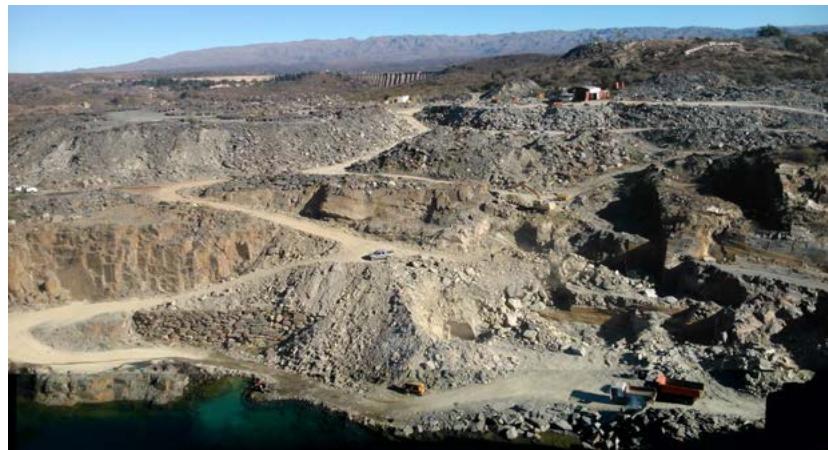
Figura 2. Foto panorámica de la cantera La Represa donde se observan accesos a diferentes frentes de explotación

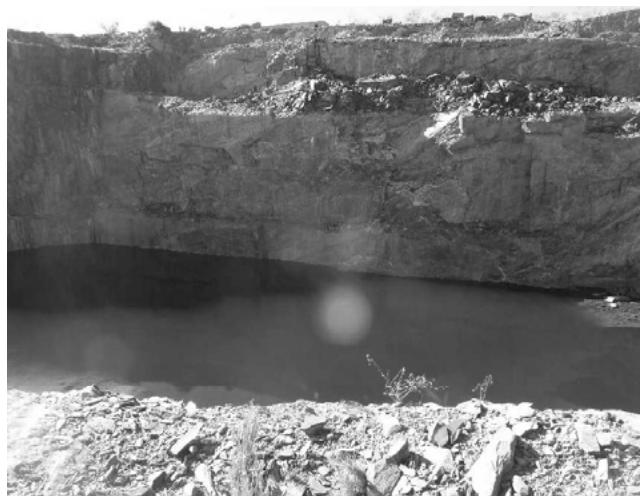
Figura 3. Acumulación de agua en la cantera La Represa cuando ocurre la interrupción de la operación

El nivel piezométrico sufre alteraciones cuando se realizan operaciones extractivas en un lugar. Ante precipitaciones de intensidad inusual, las condiciones de inundación llegan a modificarse parcialmente, ya que las canteras actúan como receptores y amortiguadores locales (IGME, 1999). La acumulación de aguas (subterráneas) en los huecos producidos por la explotación ocurre frecuentemente; por lo que es necesario realizar maniobras (bombeo) tendientes a producir el desagote de estas, de los frentes de producción. En la

figura 3 puede observarse la acumulación de agua en la cantera La Represa, cuando el ciclo de producción es interrumpido.
