Detección de descargas parciales a través de radiación ultravioleta en redes de media y alta tensión en Colombia

Tecnura, vol. 25, núm. 68, 2021, Abril-Junio, pp. 63-78

Partial Discharges Detection Through Ultraviolet Radiation in Medium and High Voltage Networks in Colombia

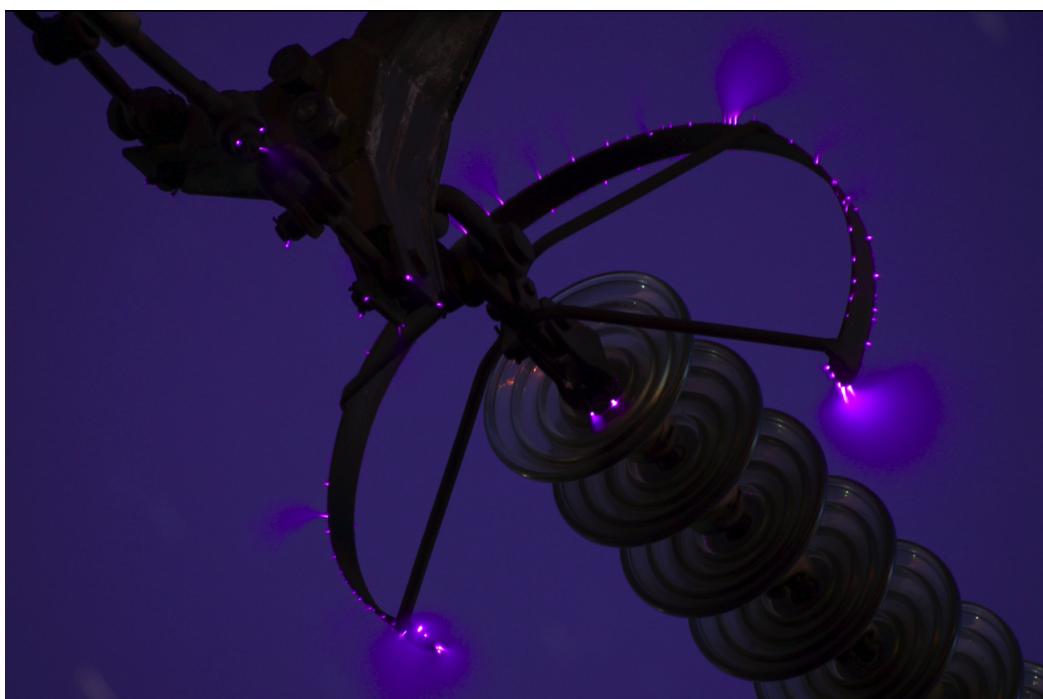
Figura 1. Anillo anticorona en una línea de 500 kV

El efecto corona es la acumulación de campo eléctrico en las puntas de los conductores ([Newport, 2018](#)); es proporcional al nivel de tensión ([Riebel, Radtkey Loos, 2002](#)), y causa la ionización del aire circundante a este material ([Florkowska et al., 2012](#), [Nagi y Kunicki, 2017](#)).

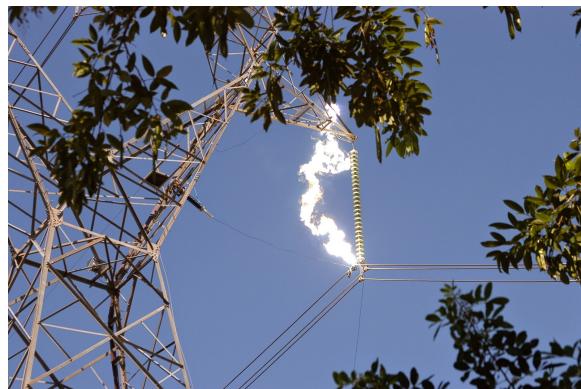
Figura 2. Arco eléctrico en cadena de aisladores

El arco eléctrico ocurre cuando el material aislante (cerámica, plástico o aire) se fractura ([Liebowitz, 2018](#), [Castaño, Gómez y Durango, 2016](#)) a causa principalmente del aumento del campo eléctrico.

trico ([Raizer, 2017](#)) a niveles críticos, generando conducción de corriente a través del medio y dando origen a descargas parciales entre dos puntos a diferente potencial.

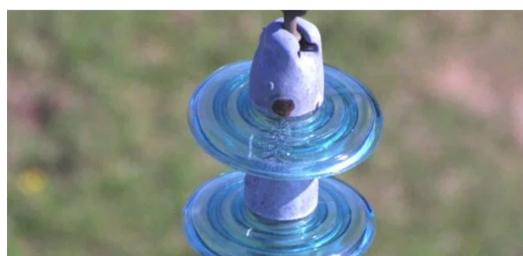
Figura 6. Degradación de aislador por efecto de descargas parciales

Los efectos en las instalaciones eléctricas pueden ser muy perjudiciales, entre ellos se encuentran: pérdidas de potencial eléctrico durante la liberación de energía en una descarga parcial (Liao, 2016), deterioro de conductores y componentes metálicos por erosión (Shahsavian y Shahrtash, 2015) y en el caso de aisladores *craking* (fisuras en aisladores) y *tracking* (creación de caminos conductores en el aislador) (Espitia, 2017).

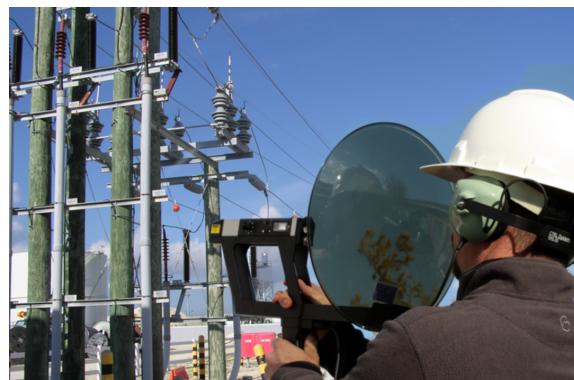
Figura 7. Detección de descargas parciales por ultrasonido

El estudio de descargas parciales ha tenido un gran avance con equipos de medición por ultrasonido; los patrones de amplitud y frecuencia permiten al inspector caracterizar el tipo de anomalía presentada en la red eléctrica; sin embargo, lograr determinar con precisión el elemento en falla es complejo (Xie et al., 2016). La técnica de inspección por ultrasonido cuenta con niveles de certificación para personal avalados por la American Society for Nondestructive Testing (ASNT); adicionalmente, varias instituciones en Colombia dan capacitaciones y certificaciones (Dayal, Benedict, Bhatnagar y Harper, 2018).

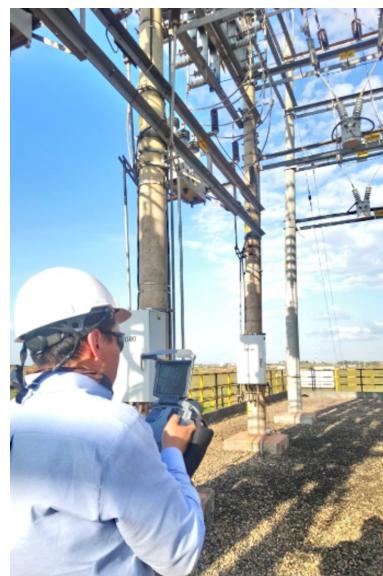
Figura 8. Detección de descargas parciales con cámaras sensibles a radiación UV

La inspección a través de equipos de adquisición de imágenes aún está en desarrollo, con buenos avances en detección de descargas parciales en escenarios de luz de día y con una amplia gama de herramientas que facilitan al inspector las condiciones necesarias para una mejor localización y caracterización de la falla (Ofil, 2019, Uvirco, 2019). Entre las características de las cámaras desarrolladas actualmente se encuentran (Sonel, 2019, Uvirco, 2019): equipos más livianos y portátiles, resultados en tiempo real, operación diurna, software de análisis de información, sensibilidad aun a grandes distancias (desde 15 m), detección de zonas de descarga cada vez más pequeñas. Un aspecto importante en desarrollo es la certificación de los procedimientos, protocolos y niveles de inspección, papel

Sin embargo, las cámaras coronográficas aún deben enfrentar las condiciones que dificultan una buena adquisición de imágenes; entre estos factores están: condiciones superficiales del material ([Ai et al., 2015](#)), polen, insectos, gotas de agua o cristales de nieve, humedad, velocidad del viento, temperatura ambiente, densidad del aire, presión atmosférica y distancia de detección.
