Pérez Hernández, Ramón; Hernández Areu, Orestes  
Diagnóstico del devanado terciario de un autotransformador de subestación  
Ingeniería Energética, vol. XLV, núm. 1, 2024, Enero-Abril, pp. 121-128  
Instituto Superior Politécnico José A. Echeverría.Cujae

# Diagnóstico del devanado terciario de un autotransformador de subestación

## *Diagnosis of the tertiary winding of a substation autotransformer*

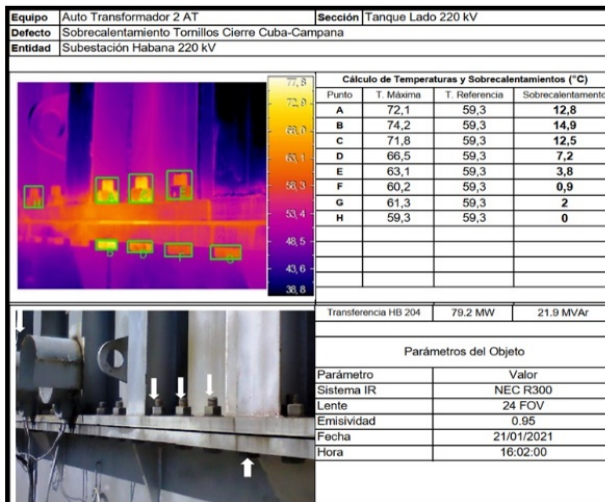
Imagen 1. Calentamiento de la tornillería por el lado de 220 kV, frente a la fase C

El autotransformador de referencia es un equipo de una subestación de 250 MVA, 220/110 kV, tiene un devanado terciario en delta de 11 kV. En la figura 1, se pueden observar cuatro imágenes donde se aprecia un incremento de la temperatura en los tornillos que se encuentran frente a las bobinas alojadas en la columna de la fase C por el lado donde se encuentran los aisladores de alta tensión del autotransformador (imagen 1). En la imagen 2, de la misma figura, ocurre el mismo defecto, pero frente a la columna de la fase B, también por el lado donde se encuentran los aisladores de alta tensión. En este último se alcanzan temperaturas superiores a los 90 °C.

Fig. 1. Imágenes donde se aprecia un incremento de la temperatura en los tornillos que unen la carcasa o campana con la cuba del autotransformador

Las altas temperaturas en la tornillería son un indicio de algún defecto en el autotransformador que se puede atribuir a uno de los dos factores siguientes:

1. Deficiente puesta a tierra entre la carcasa y la cuba, debido al deterioro de los tornillos a causa de un extenso proceso de oxidación.

Desplazamiento anormal de alguna bobina, que provoque una dispersión anormal del flujo magnético, fuera de las trayectorias normales, causando la circulación de corrientes por la carcasa y el calentamiento de aquellas partes donde encuentre una alta resistencia eléctrica de la tornillería

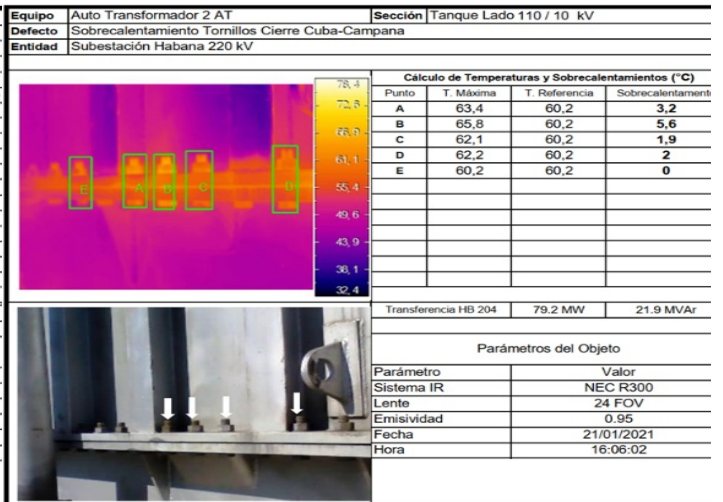
Imagen 3. Calentamiento de la tornillería por el lado de 110 kV, frente a la fase C

En las imágenes 3 y 4, se puede observar el mismo resultado, pero por los lados donde se encuentran los aisladores de media y baja tensión, respectivamente.

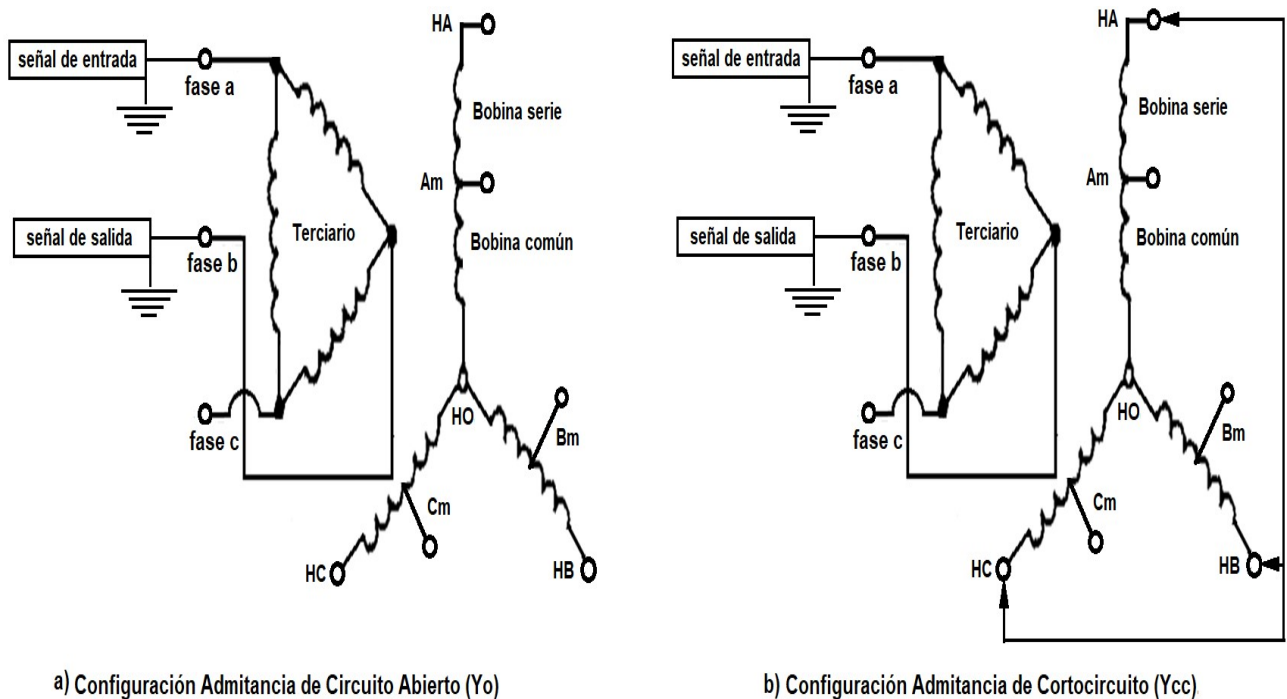
Entre las configuraciones de ensayo posibles del SFRA está la de Admitancia de Circuito Abierto ( $Y_o$ ) y la de Admitancia de Cortocircuito ( $Y_{cc}$ ). La configuración de  $Y_o$  se ejecuta desde el extremo de un devanado al otro extremo. En uno de terminales, se inyecta la señal de entrada y por otro terminal, se mide la señal de salida o respuesta. Los terminales de los otros devanados, se dejan flotando [21]. Ver figura 2 a.

La configuración de  $Y_{cc}$  se ejecuta también desde el extremo de un devanado a otro extremo. Los terminales de los otros devanados, se ponen en cortocircuito [21]. Ver figura 2 b. En este artículo, se presentan los resultados obtenidos con la configuración admitancia de circuito abierto ( $Y_o$ ) y admitancia de cortocircuito ( $Y_{cc}$ ) en los devanados terciarios.

**Fig. 2.** Configuraciones de (a) Admitancia de Circuito Abierto ( $Y_o$ ) y de (b) Admitancia de Cortocircuito ( $Y_{cc}$ )

Se aplicó la señal entre los terminales a - b (fase b), b - c (fase c) y c - a (fase a), teniendo en cuenta el grupo la conexión en Delta del devanado. Los terminales de las fases A, B y C de alta tensión se encuentran al vacío. Ver figura 2 a. Las pruebas de admitancia de circuito abierto del devanado terciario ofrecen los resultados que aparecen en la figura. 3 y la tabla 2. La referencia es la fase a.

Se aplicó la señal entre los terminales a - b (fase b), b - c (fase c) y c - a (fase a), teniendo en cuenta el grupo la conexión en Delta del devanado. Los terminales de las fases A, B y C de alta tensión se encuentran cortocircuitados. Ver figura 2 b. Las pruebas de admitancia de cortocircuito del devanado terciario ofrecen los resultados que aparecen en la figura 4.

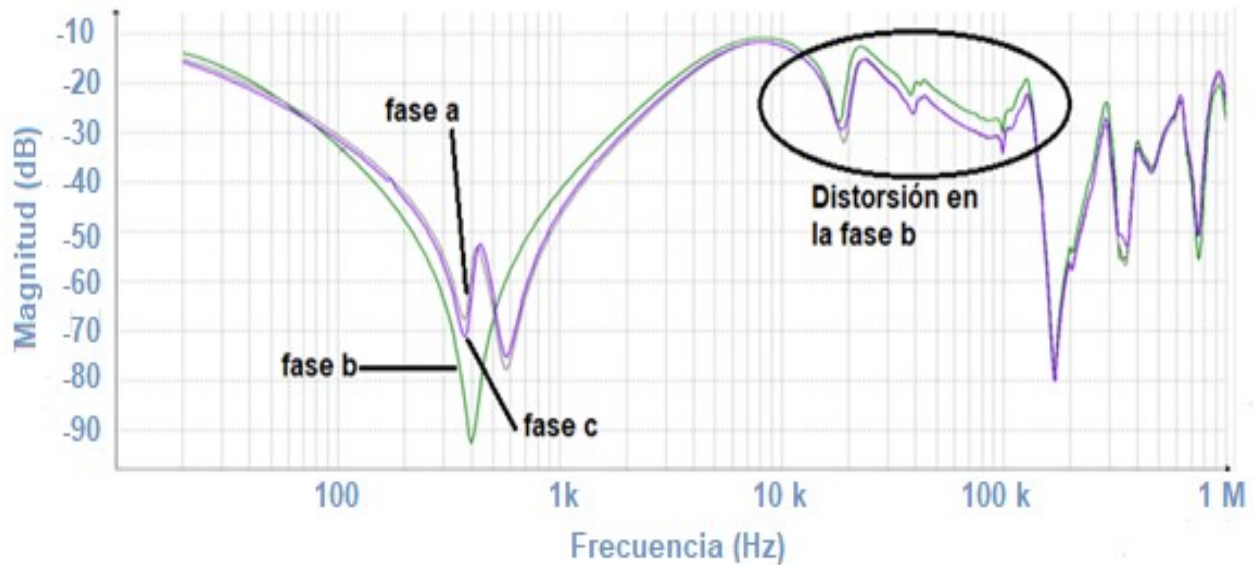
Fig. 3. Curva amplitud - frecuencia de admitancia de circuito abierto en el devanado terciario del autotransformador

- En la banda bajas frecuencias desde 20 a 100 kHz aparece la fase b con deformación obvia, según los resultados obtenidos en los coeficientes de correlación de la tabla 2. Por la forma de la curva, refleja una deformación axial “telescoping” o alargamiento [7], comparada con la fase a, de referencia.

- También la fase a arrojó un grado de deformación obvia.
- Este resultado evidencia que entre los terminales a y b del devanado, ocurrió un cortocircuito bifásico, en una zona entre el interruptor automático de baja tensión y los terminales de las bobinas del terciario del autotransformador.

- En la gama de frecuencias entre 20 Hz y la primera resonancia, la curva característica de la fase b en condiciones normales debería ubicarse por debajo de las curvas de las fases a y c, ya que este es un autotransformador con circuito magnético de tres columnas (tipo “núcleo”), por tanto, la curva característica es más inductiva en esta fase.

Esto está dado a que, en condiciones normales, al flujo magnético se le opone una menor reluctancia en su recorrido, lo que hace que la impedancia magnética  $Z_m$  sea mayor que en las fases restantes. A pesar de esto, desde los 20 Hz hasta los 60 Hz, la curva sube por encima de las curvas de las fases a y c, lo que evidencia que en la columna de la fase b existe un cambio en su estructura mecánica, lo que ha incidido en un aumento de la reluctancia. Este fenómeno está relacionado con el evento de cortocircuito antes mencionado, por lo que se recomienda hacer una prueba corriente de excitación y gases disueltos para confirmar o descartar una posible deformación y calentamiento en la zona.

1. Según los resultados de la medición de admitancia de circuito abierto en la fase b del devanado terciario, existe en esta una deformación obvia.
2. Es necesario realizar una prueba de corriente de excitación y de gases disueltos, para corroborar el defecto detectado en la columna de la fase b.
3. Se comprobó mediante el ensayo de admitancia de cortocircuito, que el defecto de calentamiento excesivo de la tornillería del autotransformador, no se corresponde con una variación de la reactancia de dispersión.
4. Debe investigarse si el defecto de calentamiento excesivo de la tornillería del autotransformador está ligado a un fenómeno de puesta a tierra entre la campana y la base de la cuba.
5. El autotransformador puede continuar en servicio, aunque es necesario efectuar otras pruebas de diagnóstico.

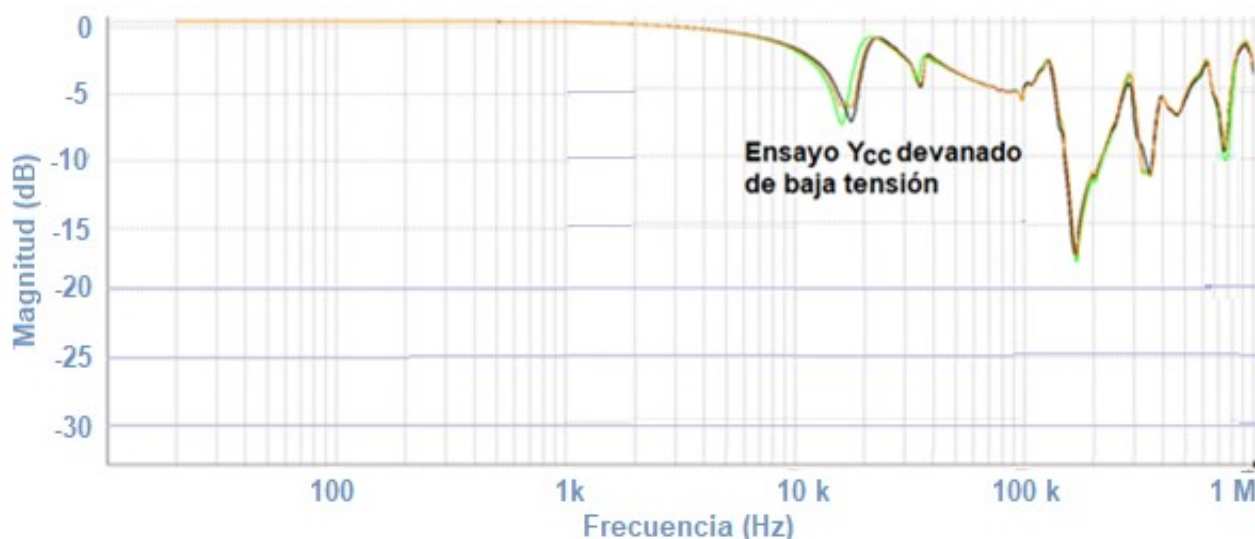
Fig. 4. Curva amplitud - frecuencia de admitancia de cortocircuito en el devanado terciario del autotransformador

Con esta configuración se ensaya la reactancia de dispersión  $X_d$  en las fases del devanado terciario. Como se puede apreciar en la figura 4, en las frecuencias entre 10 Hz y 10 kHz, donde se hace representativa la reactancia de dispersión, las curvas magnitud- frecuencia, muestran que este parámetro no ha sido afectado, aspecto importante que ofrece una idea de que los devanados no han sufrido deformaciones radiales, que son las más propensas a modificar el camino del flujo de dispersión. Las curvas coinciden y las diferencias de magnitud en dB no son superiores a  $\pm 3$  dB, por lo que se puede asegurar que no tampoco deformación axial en esta fase [22,23]. Los resultados obtenidos evidencian que la causa del calentamiento excesivo de la tornillería que une la base con la campana de la cuba, no tiene su causa en la deformación de los devanados terciarios, ya que el flujo de dispersión no ha variado, por lo que debe prestarse atención a un posible problema de falta de puesta a tierra.
