## Aprovechamiento de residuos en la construcción de galpones como alternativa de sostenibilidad en el corregimiento El Prodigio, en San Luis, Antioquia-Colombia

TecnoLógicas, vol. 24, núm. 51, e1830, 2021

Using Wastes to Build Sheds as a Sustainable Alternative in El Prodigio (San Luis, Antioquia-Colombia)

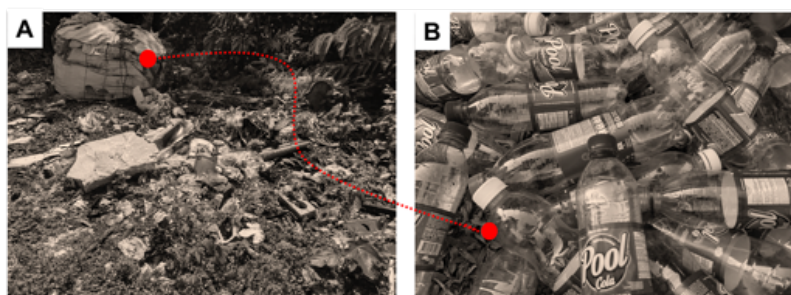
FIGURA 1  
Residuos en zonas boscosas: A) Contenedor de plásticos y B) PET  
Fuente: elaboración propia.

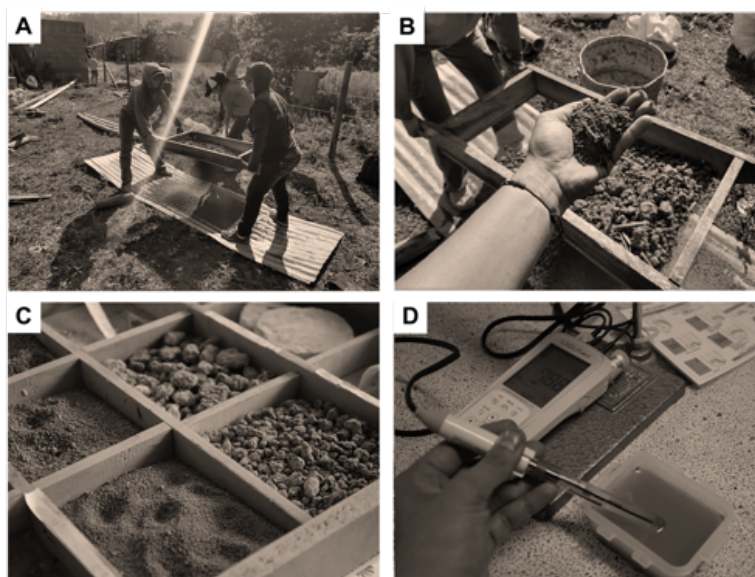
FIGURA 5

Análisis de suelos: A) Tamizado, B) Prueba de olor, C) Separación granulométrica y D) Medición de pH

Para la caracterización, inicialmente se analizó la tierra proveniente de zonas boscosas de El Prodigio mediante pruebas organolépticas de campo [23], [24], [25], la cual fue extraída a una profundidad aproximada de 0.5 m; posteriormente, en un laboratorio de manera controlada se realizaron pruebas de granulometría bajo parámetros de la norma [26] y medición de pH mediante un medidor multiparámetros LAQUAact PC110K, con el cual se obtuvo como resultado un valor de 7.88, correspondiente a un pH básico. El registro fotográfico de algunas pruebas realizadas se muestra en las Figura 3. Las pruebas de granulometría establecieron que la tierra analizada corresponde a un suelo fino-granular medio con un módulo de finura de 2.49 [27] (Figura 4), cuyo uso fue destinado a la fabricación de revoques como componente constructivo de los galpones.

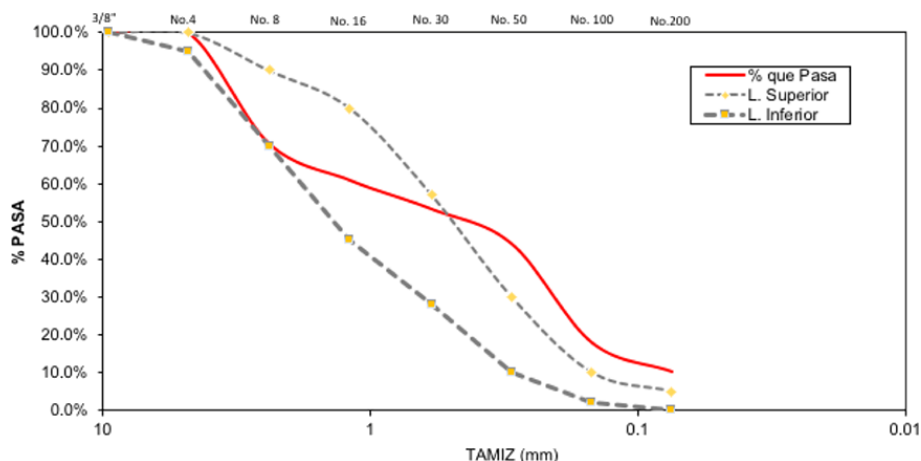
FIGURA 4

Análisis granulométrico de la tierra utilizada

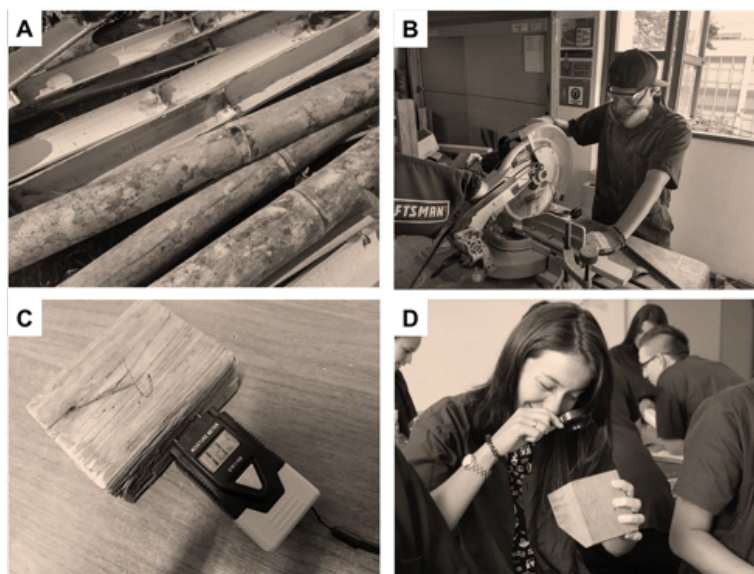
FIGURA 5  
Análisis de guadua y madera: A) Guadua, B) Corte de madera, C) Medición humedad de equilibrio y D) Inspección ocular

Se efectúa análisis organoléptico de las muestras de madera (Tabla 2) con la finalidad de determinar su tipología a través del uso de fuentes bibliográficas para la identificación de recursos madereros [29]; las muestras analizadas corresponden a cedro y la guadua *Angustifolia Kunth* que crece en la región de análisis donde es usada comúnmente en la realización de acabados, elementos decorativos y muebles. La Figura 5 muestra algunas de las pruebas realizadas.

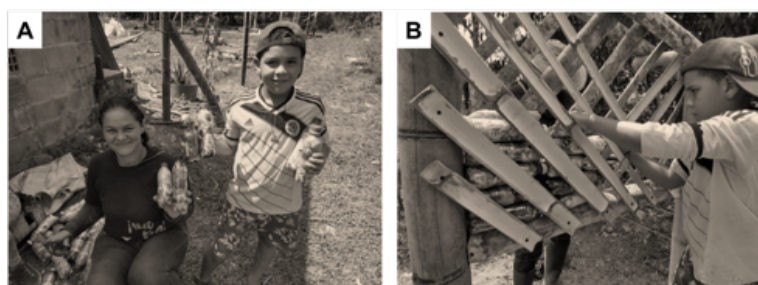
FIGURA 8  
Proceso de sensibilización: A) Integración familiar y B) Instalación de botellas  
Fuente: elaboración propia.

Para la construcción del galpón intervinieron madres cabezas de familia con sus respectivos hijos y familiares (Figura 8); lo anterior como un proceso de sensibilización y educación ambiental en el corregimiento El Prodigio.
