PERMANENCIA ARQUITECTÓNICA DE LA HACIENDA DE NUESTRA SEÑORA DE LOS REMEDIOS

ARCHITECTURAL PERMANENCE OF THE
HACIENDA DE NUESTRA SEÑORA DE LOS
REMEDIOS

Revista Legado de Arquitectura y Diseño,
vol. 16, núm. 29, 2021

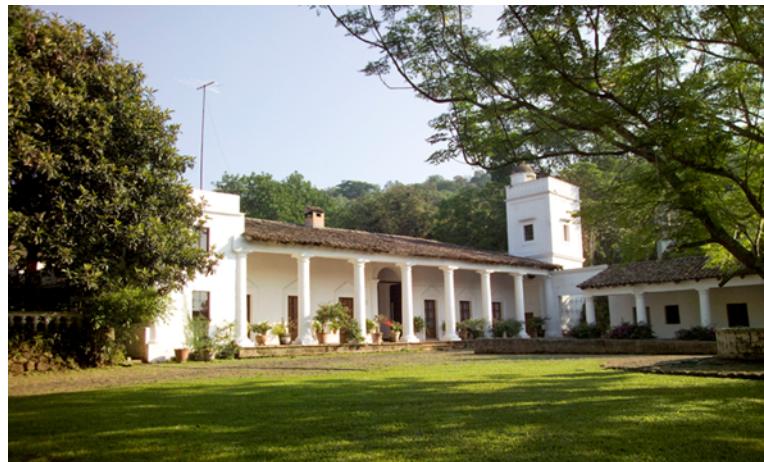
Figura 1. Conjunto de la Hacienda de Nuestra Señora de los Remedios en Pacho (2009).
Fuente: Gerardo Sánchez Vigil.

Se menciona la importancia de la conservación de la Hacienda en estudio a partir de la exposición de algunas perspectivas de postulados e investigaciones relacionadas al patrimonio cultural en virtud de la categorización en la que recae el inmueble hacendario y al buen estado de conservación del inmueble (figura 1), que acentúa la importancia de la Hacienda de Nuestra Señora de los Remedios como patrimonio cultural, con un alto grado de identidad social y arquitectónica en la región donde se encuentra asentada.

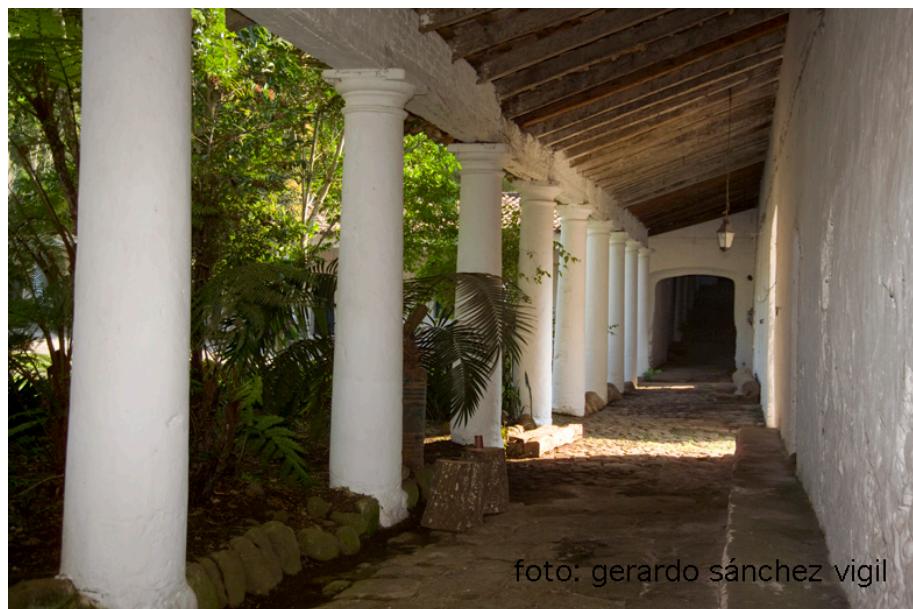
Figura 2. Pasillo de la Hacienda de Nuestra Señora de los Remedios en Pacho (2009).

A mediados del siglo XIX es comprada por el Señor José Julián Gutiérrez y Fernández, amigo muy cercano del presidente Antonio López de Santa Anna. La familia Gutiérrez es, desde entonces, propietaria de la hacienda, sin embargo, a partir del reparto agrario la propiedad perdió una superficie de 712 hectáreas (Cambrezy, 1992), pero conservó el casco histórico y espacios arquitectónicos importantes que hacen que su funcionalidad esté vigente. En las figuras 2 y 3 se pueden apreciar el pasillo y el acceso a la Hacienda de Pacho que muestran, en la actualidad, un buen estado de conservación.

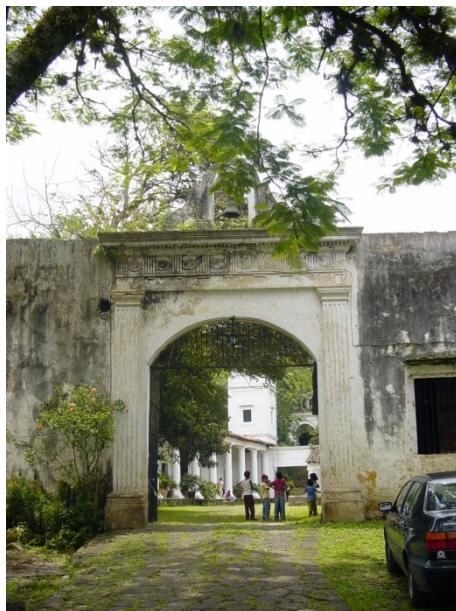
Figura 3 . Acceso a la Hacienda de Pacho (2011).

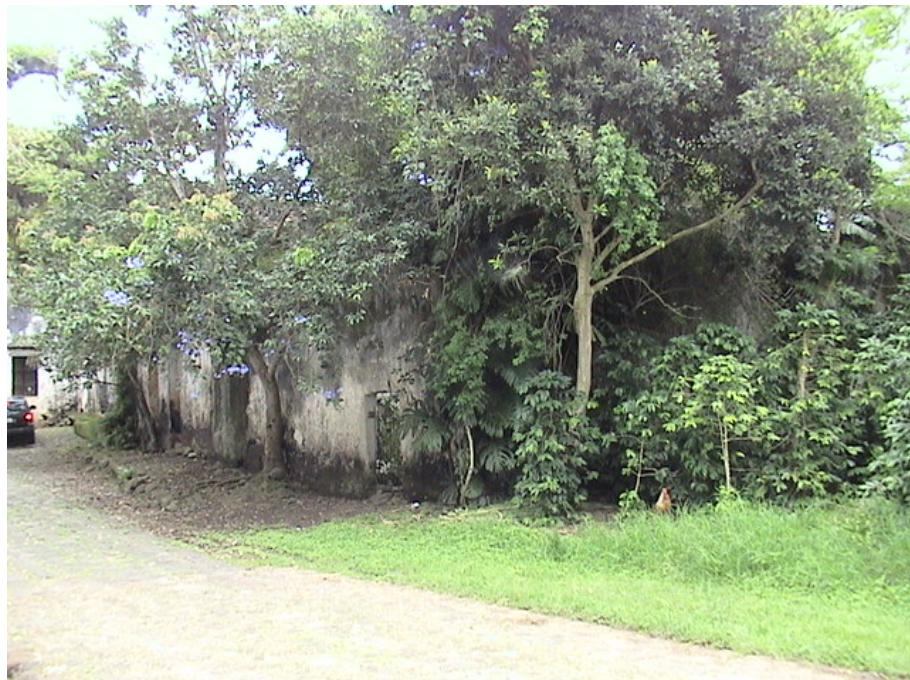
Figura 5. Casa Antigua, Hacienda de Pacho (2011).

La casa antigua, construida en 1843, se encuentra en ruinas (figura 5) (Cambrey, 1992). Su planta es de una sola crujía y sólo tres espacios frontales que aún cuentan con una cubierta de viguería de madera y pisos de mazarín, que actualmente se usan como bodegas. La fachada, lisa de color blanco, se compone de seis vanos; el vano más grande tiene forma de arco de medio punto y conduce a la parte posterior de las bodegas, que cuentan con tres puertas de acceso. Este edificio, al igual que el resto de los inmuebles del conjunto, contaba con un corredor delimitado por columnas sin base y con capitel de molduras sencillas.

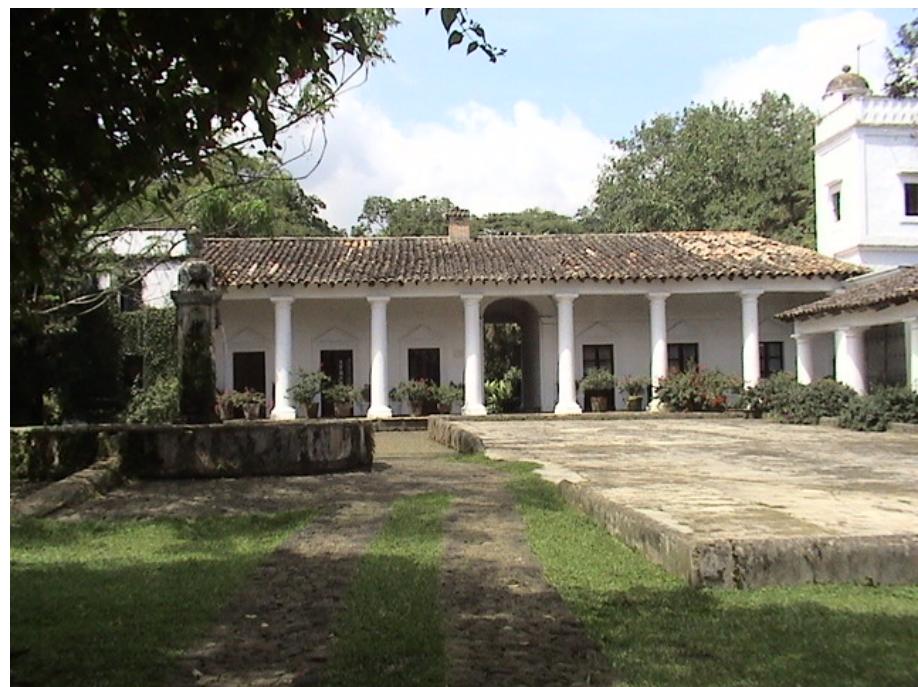
La casa principal (figura 6) es un inmueble con planta en forma de “C”, donde el acceso se localiza hacia el patio central del conjunto, esta área consta de antesala, seis habitaciones, un baño, área de cocina y servicio, comedor y sala principal que a continuación se muestra.

Figura 6. Casa Principal, Hacienda de Pacho (2011).

Esta casa tiene un pasillo que conduce al patio central interior de la misma donde se encuentra la antesala, este es un alto corredor porticado con ocho columnas esbeltas con base y capitel de molduras sencillas. Los espacios del patio interior están dispuestos en torno al jardín y se accede a ellos a través de un corredor que lo rodea. Los muros son de mampostería de piedra, la cubierta inclinada a dos aguas de viguería de madera con mazarán, tablas y tejas y los pisos de mazarín. Estas características permiten considerar a este inmueble como el mejor conservado del conjunto.

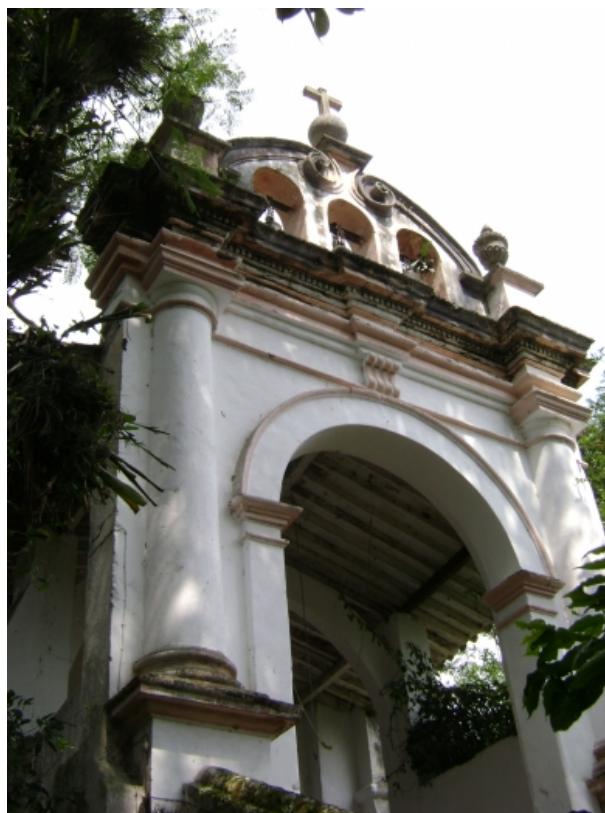
Figura 7. Pórtico de la Capilla de Nuestra Señora de los Remedios, Hacienda de Pacho (2011).

El pórtico (figura 7) está delimitado por la portada y la escalinata, la fachada muestra una portada exenta rematada por una espadaña y cubierta de viguería de madera y teja. Las columnas que forman la portada son de estilo dórico y sostienen el entablamento sobre el que descansa la espadaña, se compone de un tímpano semicircular con roleos en su parte centro-superior. En el tímpano se tienen tres arcos de medio punto, donde se ubica el espacio que contenía a tres campanas de los años 1777, 1800 y 1797. Al seguir el eje de las columnas, se tienen en el remate dos florones y sobre los roleos un orbe coronado con cruz.

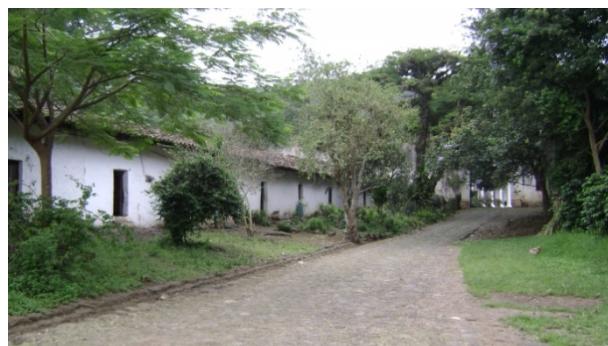
Figura 8. Calpanería izquierda de la Hacienda de Pacho (2011).

La calpanería (figura 8) funge como antesala de la reja principal de acceso al casco; se encuentra previa a la entrada principal, rumbo al suroeste. Esta unidad se compone de cinco estructuras de mampostería de piedra con aplanado color blanco, techumbre de viguería de madera y teja. Tres inmuebles se ubican al lado izquierdo del camino empedrado que lleva a la reja principal y dos a la derecha. Su proceso constructivo es básico y sencillo, el estado de conservación del conjunto al exterior es bueno, pero al interior en algunos casos es muy deteriorado por falta de mantenimiento de sus moradores.

El total del conjunto comprende 22 viviendas, las cuales han sido ocupadas por descendientes de extrabajadores. En la actualidad se encuentran habitadas cinco viviendas, aunque se tienen catorce viviendas repartidas en tres módulos de ocho, tres y tres viviendas unifamiliares a la izquierda y, en los dos módulos de la derecha, se tienen cuatro viviendas, un módulo de una vivienda y el otro con tres viviendas unifamiliares.

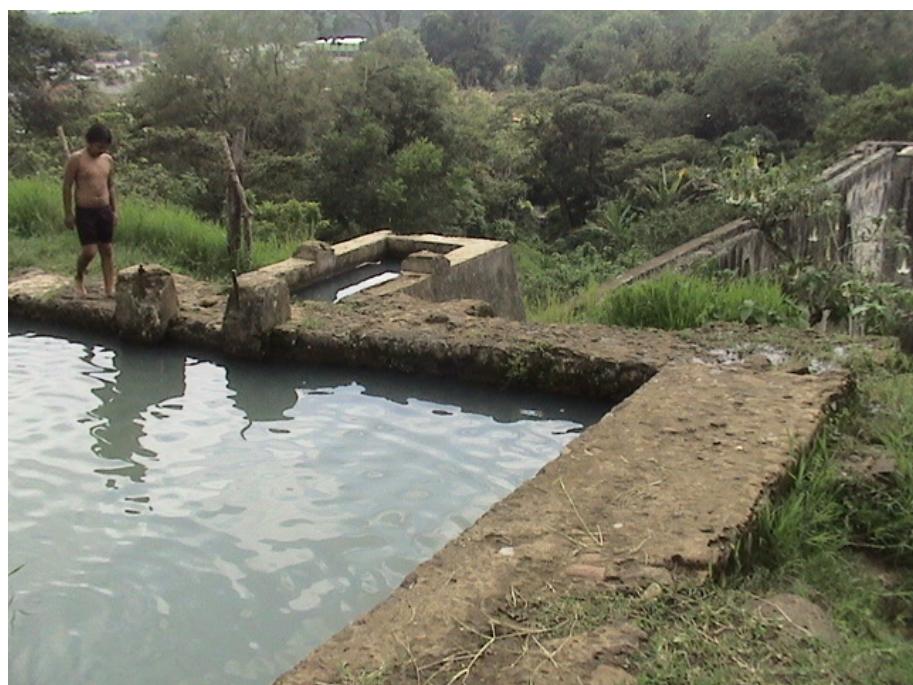
Figura 9. Represa de la Hacienda de Pacho (2011).

De igual manera, la represa se ubica fuera del casco principal hacia el sureste. Como lo muestra la figura 9, es un elemento de infraestructura hidráulica con planta de forma rectangular, donde el agua bajaba del norte del asentamiento y, de ahí, continuaba hasta la hacienda a través del acueducto, sin embargo, no quedan vestigios de la compuerta de paso.

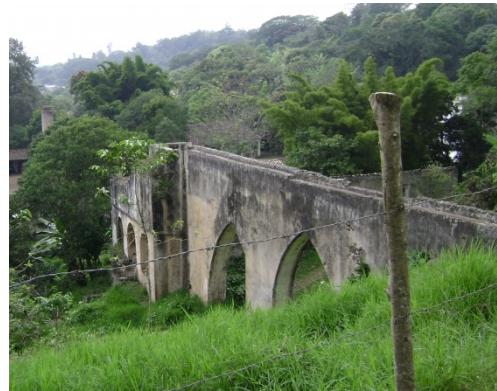
Figura 10. Acueducto de la Hacienda de Pacho (2011).

El acueducto (figura 10) está hecho de mampostería de piedra y aplanado, se forma por tres arcos: dos de forma ojival y uno de medio punto. A pesar de sus buenas condiciones, no se usa hoy en día. Contiguo a esta construcción hidráulica se ubica el cuarto de máquinas.

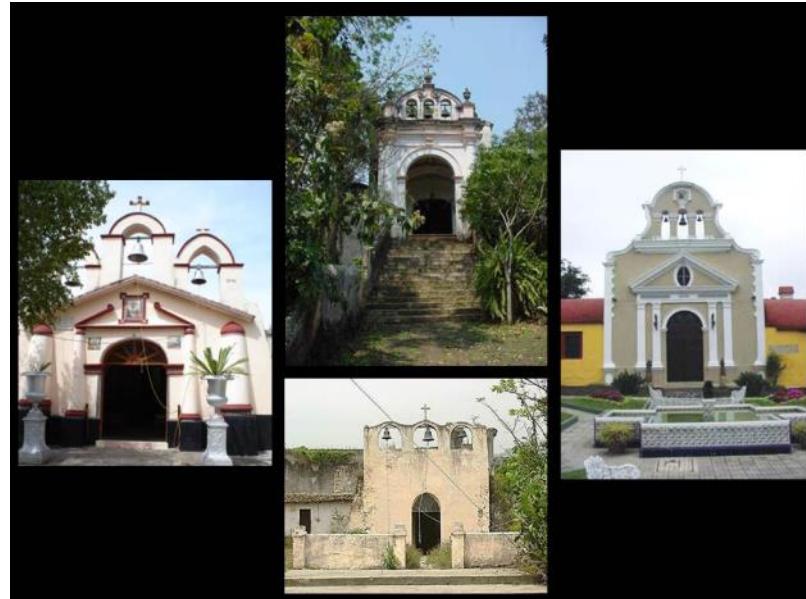
La Capilla de Nuestra Señora de los Remedios cumple con los rasgos arquitectónicos de otras más de la región de Xalapa. El partido arquitectónico es muy similar, nave rasa de carácter austero, más larga que ancha, con un sólo acceso central al frente y cubierta a dos aguas. La fachada tiene constantes que se han encontrado en la zona, mientras el acceso principal concluye en un arco de medio punto y el remate en espadaña de tres campanarios (figura 14).

Figura 14 . Capillas con espadaña superior. En orden: Almolonga, Pacho Nuevo, San Lorenzo y Lucas Martín.
