# ARQUITECTURA Y DEVOCIÓN: EL SANTUARIO DE NUESTRA SEÑORA DE LOS DOLORES DEL RAYO EN ZINACANTEPEC, MÉXICO

Revista Legado de Arquitectura y Diseño, vol. 17, núm. 31, 2022

ARCHITECTURE AND DEVOTION: THE  
SANCTUARY OF OUR LADY OF DOLORES DEL  
RAYO IN ZINACANTEPEC, MÉXICO

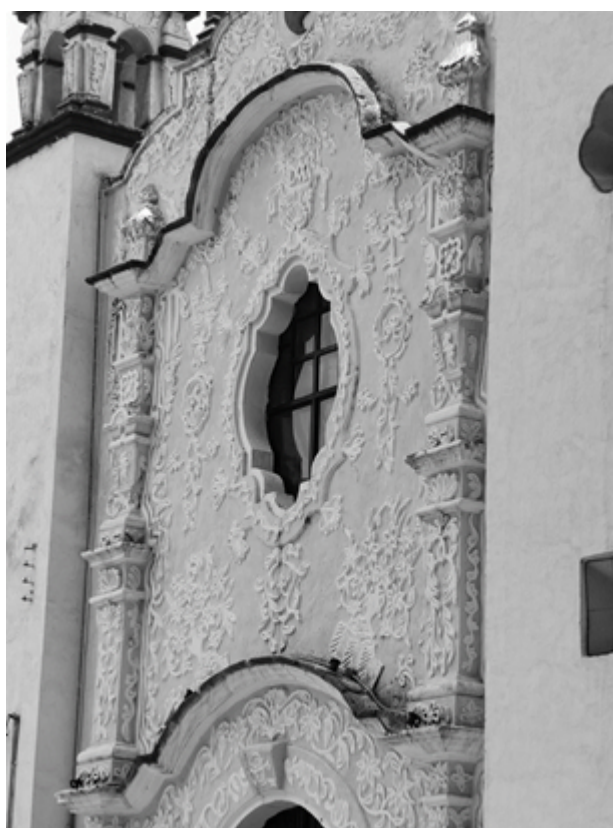
**Figura 1.**

Detalle del imafronte del Santuario de Nuestra Señora del Rayo en Zinacantepec.

El segundo cuerpo de la portada, se compone por una elegante ventana coral de forma mixtilínea alargada, ésta se encuentra flanqueada por dos semicolumnas estípites, con pedestales más delgados que los del primer cuerpo. Éstos presentan un modelado de argamasa en forma del símbolo cristológico de una concha en su dintel. Los estípites son menores y más delgados que los primeros y también se encuentran adornados en argamasa con figuras vegetales. Éstos soportan una segunda cornisa curvada. En las esquinas de ésta se encuentran un par de pequeños pináculos.

En este segundo cuerpo la decoración en argamasa se vuelve más profusa, pues se cuenta con una mayor superficie para decorar. Así, en su parte inferior, sobre la cornisa, se representaron dos ánforas sobre un pedestal y de éstas brotan exuberantes ramos de flores.

En la parte central, alrededor de la ventana coral, se extiende una guirnalda con flores que está flanqueada por tres medallones con los anagramas de los nombres sagrados, el del costado sur corresponde a Cristo, en la parte superior la Virgen María y al costado norte el de San José, completándose de esta forma la Sagrada Familia.

En el remate, se identifica en la parte central un medallón con un corazón que tiene siete espadas clavadas, las cuales aluden a los siete dolores de la Virgen María,<sup>[4]</sup> de este medallón brotan diversos motivos vegetales que penden, a manera de enredadera, hasta la parte inferior de la portada por los costados exteriores de las columnas estípites. Esta

representación fue recurrente en Europa para la decoración de templos debido a que representa la vid, símbolo cristológico: “Yo soy la Vid (verdadera)...” (Hani, 1997: 78). En la clave del arco mixtilíneo que conforma el remate de la fachada, se encuentra una pequeña cruz labrada, flanqueada por un par de pequeños pináculos.

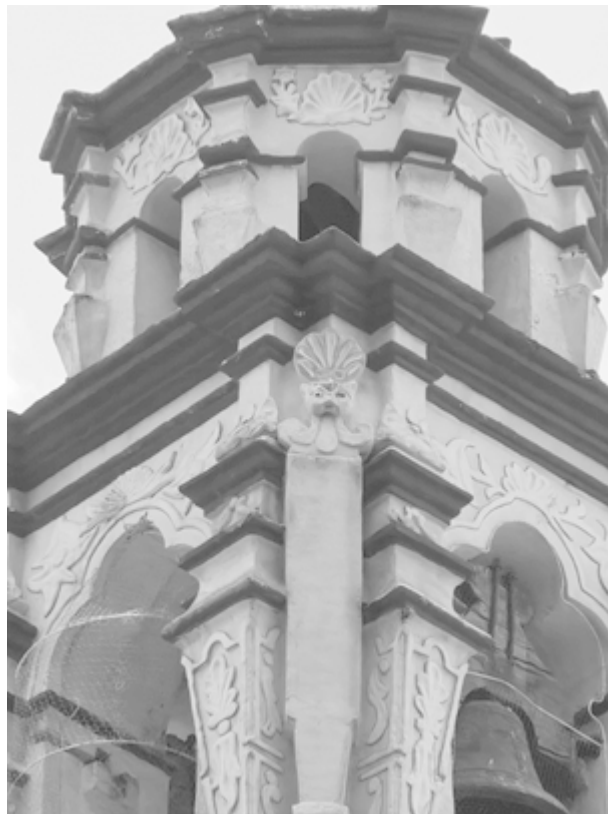
**Figura 2.**

Detalle de la torre norte del Santuario de Nuestra Señora del Rayo en Zinacantepec.

El santuario cuenta con una torre campanario ubicada en la parte norte. Ésta se integra por un esbelto y sobrio cubo de la escalera que se eleva hasta el remate de la fachada y sirve de base para el primer cuerpo que conforma el campanario con dos esquilas y dos campanas. En cada uno de sus cuatro lados presenta arcos trebolados que sirven de vanos y están sostenidos por estípites decorados con motivos vegetales modelados en argamasa. Curiosamente, cada vano ha sido transformado en balcón, con una pequeña saliente y barandales de hierro. En cada esquina del primer cuerpo, entre cada par de columnas estípites, destacan unos rostros de murciélagos, con tocados en forma de concha, y de cuyas fauces brotan elementos fluviales o de viento. Recordemos que desde el siglo XVI el empleo de los glifos de origen prehispánico en la ornamentación de los templos cumplió un carácter heráldico, “como la imagen colectiva del nuevo fiel” (Estrada, 2011: 107). En este caso podrían referir a la toponimia del sitio: “el cerro del murciélago”.

El segundo cuerpo de la torre es de menor tamaño, se levanta sobre una planta octagonal, compuesta de ocho angostos arcos. Sobre éstos se encuentran modelados, en argamasa, elementos vegetales con flores que

enmarcan una concha en el centro. También se distinguen ocho columnas estípites adosadas de fuste liso que sostienen esta pequeña cúpula de base octagonal, sobre la que se erige una linternilla que remata en una cruz.

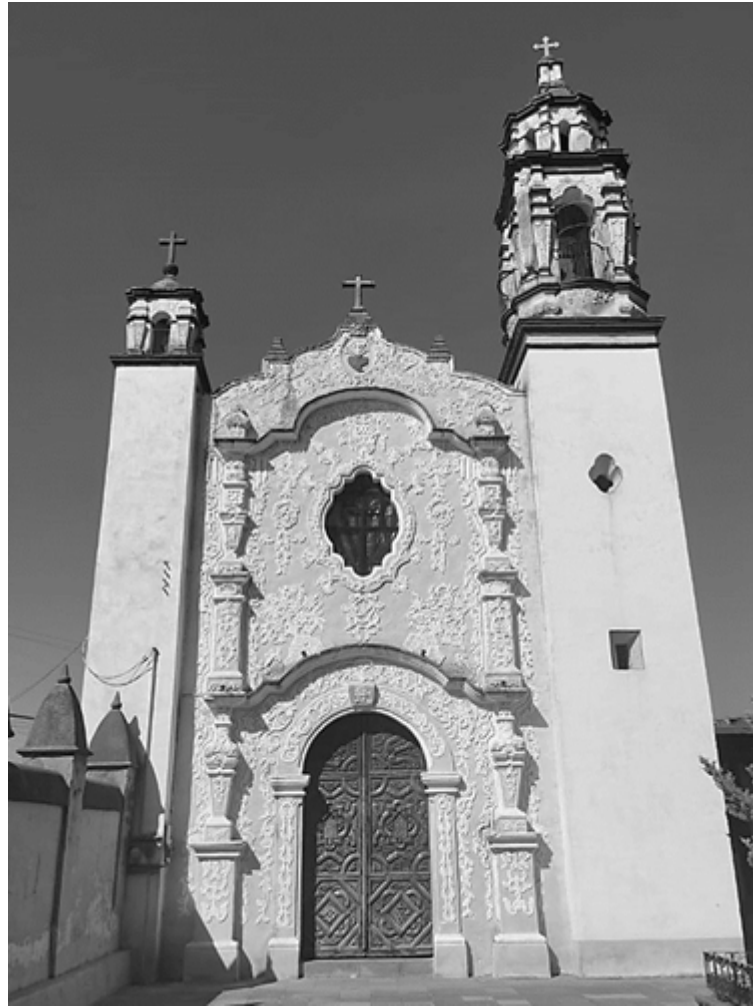
**Figura 3.**

Portada del Santuario de Nuestra Señora de los Dolores del Rayo en Zinacantepec.

La portada del Santuario está compuesta por dos cuerpos y remate. En el primero, se encuentra el pórtico que se integra por un arco de medio punto sobre dos jambas ornadas; en su clave se aprecia el escudo papal: dos llaves cruzadas anteceditas por una tiara, debajo de una cornisa curvada. La puerta principal está flanqueada por dos columnas estípites adosadas sobre pedestales aderezados con motivos vegetales. Los estípites sostienen una cornisa que adquiere la forma de arco para ajustarse al trazo del pórtico. Sobre la clave del arco se encuentra, rodeado de la ornamentación fitomorfa, una efigie debajo de una concha, y de la cual emanan dos motivos vegetales que asemejan un par de alas de un pequeño querubín, éstos usualmente “representan la gloria de Dios en el Santuario terrenal” (Vargaslugo, 1986: 68). La concha, por su parte, es un símbolo del bautismo de Cristo, muy probablemente heredado de su culto primigenio en los albores del cristianismo en algunos templos dedicados a Venus en Roma y usado comúnmente en la arquitectura novohispana (Manrique, 2001: 338).

La portada presenta una apariencia distinguida debido a la verticalidad de algunos de sus elementos: la esbelta torre, la ventana coral alargada y las enredaderas verticales que se desprenden de la decoración de formas vegetales. También es encomiable la elegante decoración fitomorfa y su impecable hechura en algunos de los elementos más finos. Por otro lado, es evidente que se privilegia lo refinado y la distribución equilibrada de la decoración sobre lo abigarrado o cargado de ésta. Para MTR, el uso de la argamasa propició la libertad formal, “materializada por la continuidad, la complejidad, el encadenamiento, incluso el enmarañamiento de los motivos” (Réau, 1991: 269).

En cuanto a su iconografía, la fachada expresa un discurso, claramente, mariano: el monograma de María se ubica sobre el de su hijo Jesús y su consorte José y, nuevamente, en el remate con el monograma de La Virgen Dolorosa. Es de resaltarse como los artistas modelaron y esculpieron los símbolos de José, Jesús y María, sin la necesidad de representar las imágenes; por ello se prescindió de los tradicionales nichos. Una referencia importante reside en el escudo del Papado, pues alude a éste como la máxima autoridad del clero secular, este conjunto conventual que por más de dos siglos había permanecido perteneciente a los franciscanos (clero regular), cuando se construyó el Santuario estaba ahora bajo la dirección del clero secular desde 1754. Es resaltable que no existe referencia alguna a la iconografía franciscana.

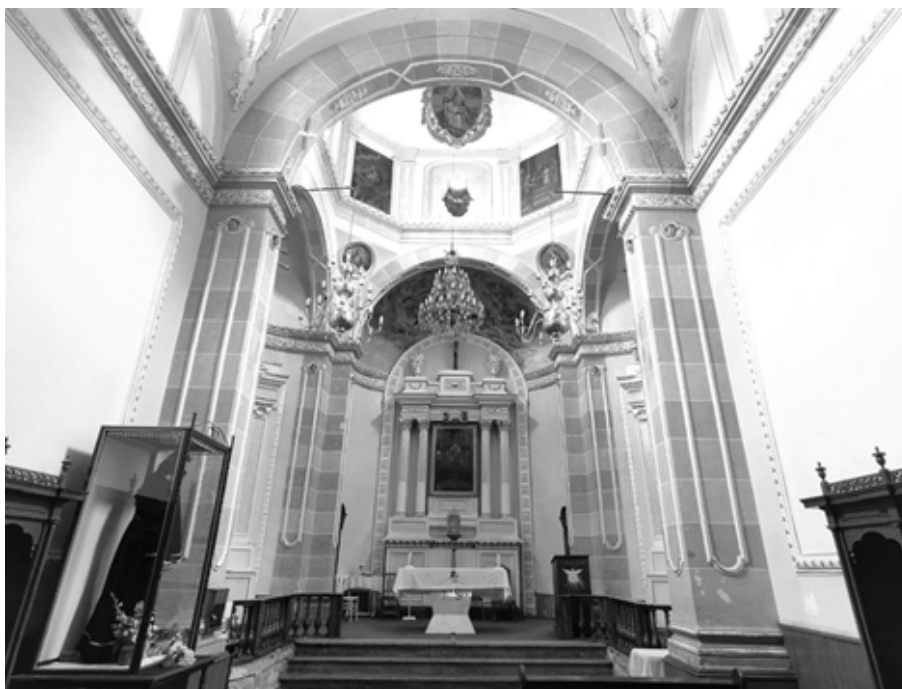
**Figura 4.**

Interior del Santuario de Nuestra Señora del Rayo en Zinacantepec.

La distribución interior de la nave del templo se compone por coro, cuerpo y presbiterio. La elevación de los muros está reforzada por contrafuertes adosados en el sur y norte del edificio. Es de una sola nave sostenida sobre arcos torales levantados sobre elevadas pilastras y posee un crucero de cruz latina. En éste se levanta una cúpula de tambor ochavado, del cual se forman en su parte inferior tres ábsides, en los cuales se levantan, en cada uno, un altar con su respectivo retablo. La cúpula posee un elevado tambor del que se desprenden los ocho gajos que rematan en una linternilla. El tambor por el exterior posee cuatro ventanales lobulados alargados, ornados con motivos vegetales, que le brindan luminosidad a la nave. Mientras que la cúpula, cuenta con ocho nervios y cuatro cruces de talavera en el casquete exterior, correspondientes en su ubicación con los ventanales.

El retablo principal se encuentra en el presbiterio, donde se resguarda la milagrosa imagen de Nuestra Señora de los Dolores. Un lienzo de

la Dolorosa de la segunda mitad del siglo XVIII. El mueble se compone por cuatro columnas con capiteles corintios, cuyos fustes son acanalados. Distribuidas por pares flanquean la pintura y sostienen un entablamento. Sobre éste, en su parte central, se levanta una Crucifixión de bulto al centro y dos ánforas floreadas a los costados. En el ábside se remata con una pintura sobre el muro que representa a Dios Padre y al Espíritu Santo rodeados por varios ángeles.

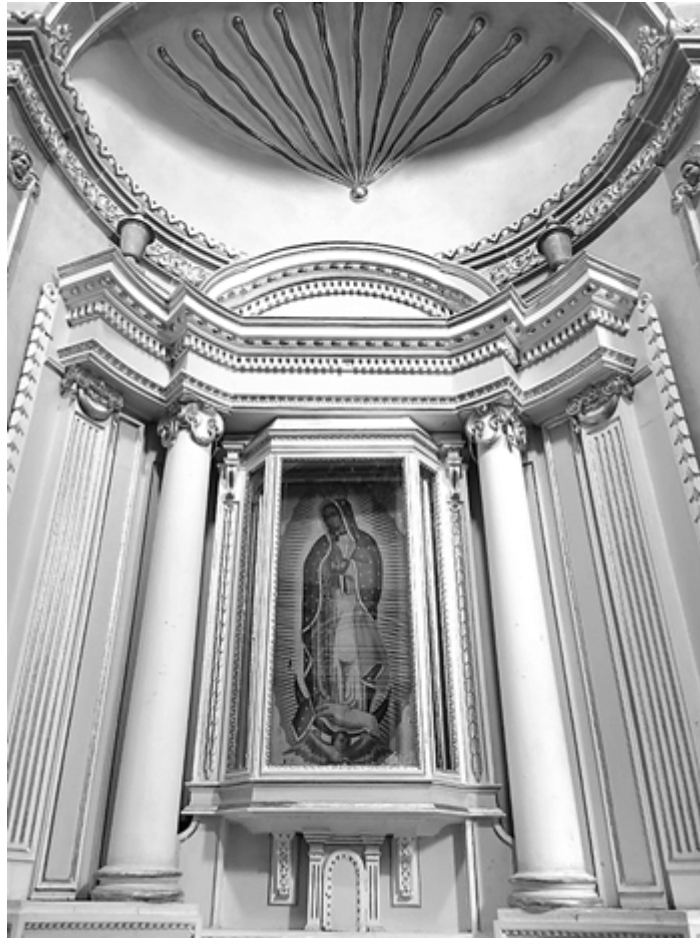
**Figura 5.**

Retablo sur, dedicado a la Virgen de Guadalupe en el Santuario de Nuestra Señora de los Dolores del Rayo en Zinacantepec.

El retablo sur posee características idénticas al anterior, pero con pequeñas variaciones en la ejecución de los detalles, por ejemplo, la hechura de las volutas del capitel. En este retablo neoclásico encontramos un destacado óleo de la Virgen de Guadalupe, firmado por Manuel Arburu, hecho en Toluca en 1782. En este punto es necesario recordar el extraordinario crecimiento que tuvo dicha devoción durante el siglo XVIII en la Nueva España.

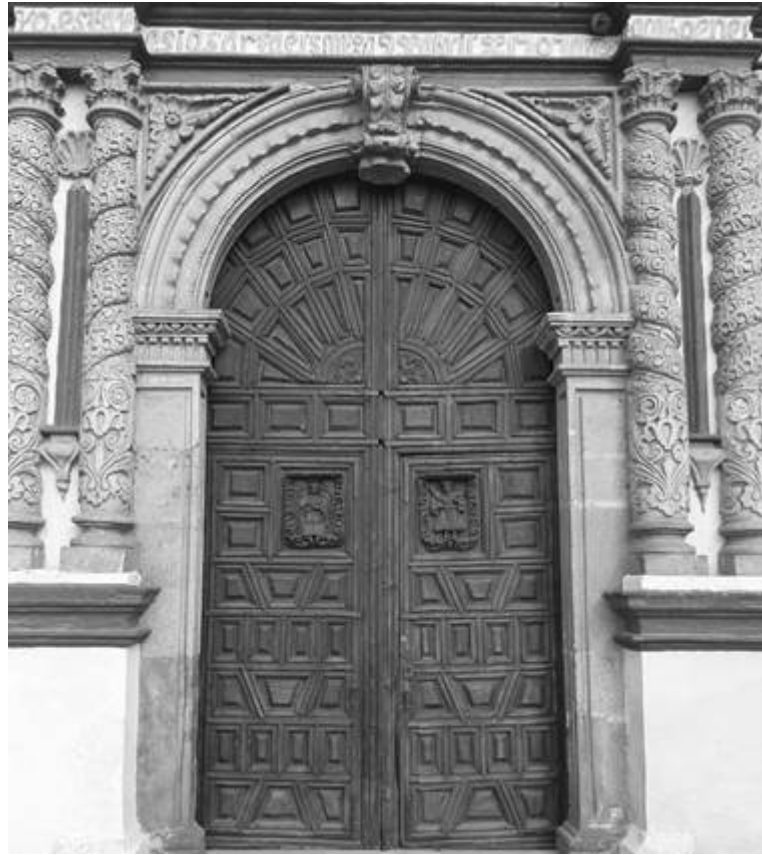
**Figura 6.**

Pórtico del templo de San Antonio de Padua en la parroquia de San Antonio la Isla.

Las tallas y modelados con motivos vegetales se fueron multiplicando en las fachadas de los edificios novohispanos conforme avanzó el siglo XVII. En la centuria siguiente su profusión las llevó a ocupar, en ocasiones, casi la totalidad de las superficies de las fachadas en las modalidades denominadas ultrabarroca y estípite. En el valle de Toluca tenemos destacados ejemplos de esta decoración en las fachadas del templo de San Juan de Dios en Toluca, la parroquia de San Antonio la Isla y San Lucas Tepemajalco.
