Identificación de suelos del orden Inceptisol

Revista Logos, Ciencia & Tecnología, vol. 8, núm. 2, 2017

Alfredo Ramos Moreno aramosihas@hotmail.com
Universidad Pedagógica y Tecnológica de Colombia., Colombia

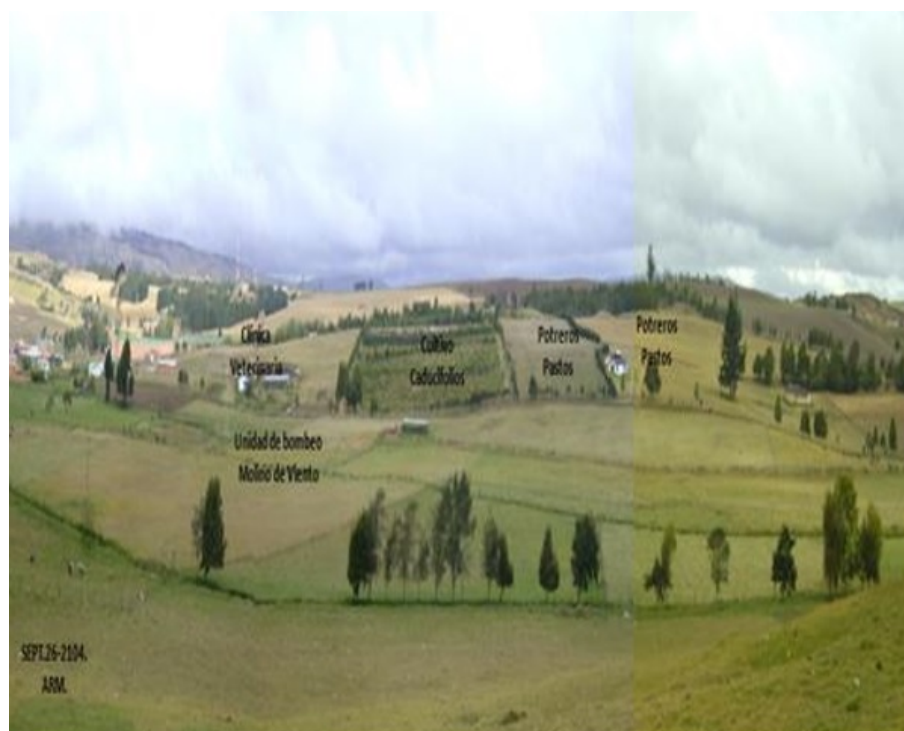
La granja San Francisco de Asís se ubica en tierras de vigas y lomas y planicie lacustre, con suelos de baja fertilidad (Figura 2).

Figura 2
Panorámica de la granja San Francisco de Asís
Autor

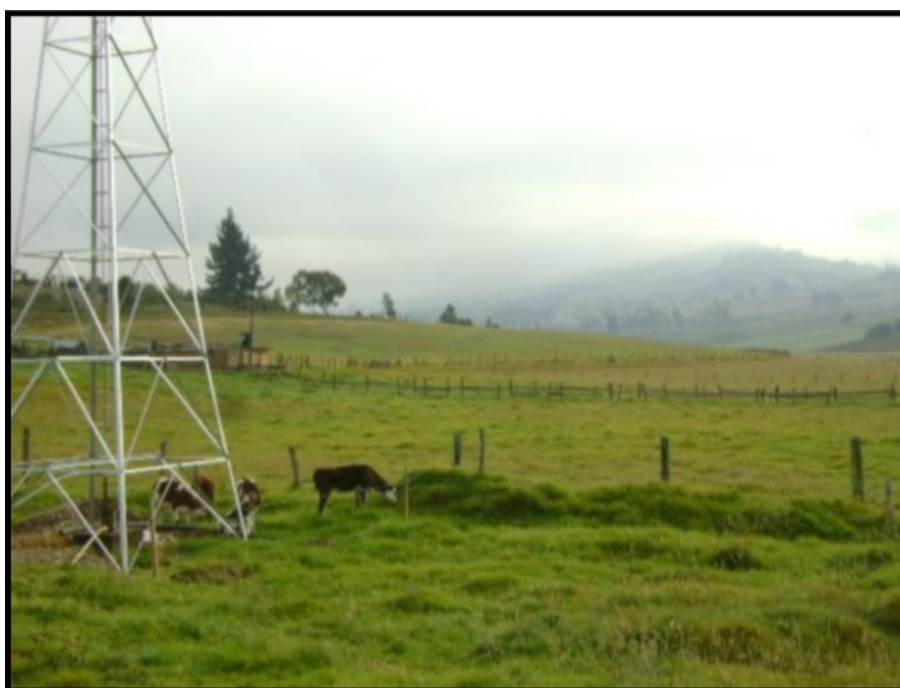
Según IGAC-CORPOBOYACA (2002), la unidad agrosilvícola de clima frío, seco y transición de seco a húmedo (AGS3) se localiza en alturas que oscilan entre los 2.800 y 3.000 metros sobre el nivel del mar (Tabla 4 y figura 3), datos de precipitación entre 500 y 1.000 milímetros promedio al año y en algunos sectores en áreas cercanas a los 3.000 metros, en donde la precipitación supera los valores de 1.000 milímetros y temperaturas promedio anual menores a los 18°C. Además, se caracterizan por ser tierras con una alta aptitud para el establecimiento

Figura 3
Unidad agrosilvícola AGS3 (Asociación AMVF1, fase de suelos CBbc)
Autor

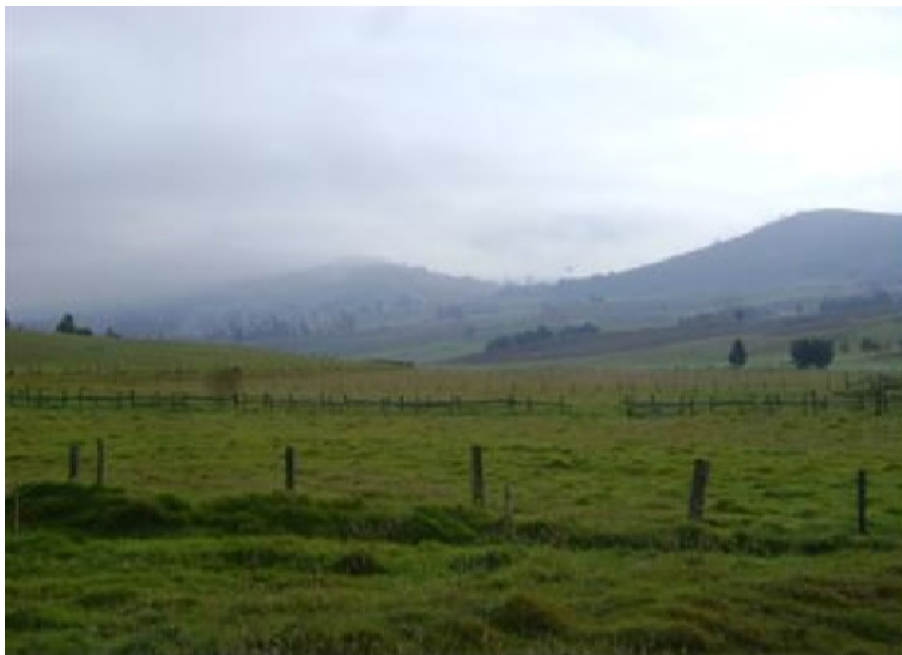
Figura 4

El tipo de relieve dominante de estos suelos corresponde a una terraza agradacional de primer nivel (terracea reciente), originada a partir de depósitos superficiales clásticos hidrogénicos y mixtos aluviales de la cuenca del río Chicamocha (Ramos, 2103). La topografía es plana, con pendientes 1-3% y encharcamientos frecuentes en la unidad. Actualmente se explotan con pastos kikuyo, carretón, ray grass y algunos cultivos de papa y cebada (Tabla 4 y figura 4).

Las unidades de Recuperación, Restauración y Conservación de tierras (RC1) (IGAC-CORPOBOYACA, 2002), ocupan el área de inundación (zonas de ronda) de la Quebrada Grande o sea en la planicie aluvial (inundación) (Tabla 4 y figura 4).

Unidad de recuperación, restauración y conservación
de tierras RC1 (Asociación AMHa, fase de suelos Rba)
