Susceptibilidad a desprendimientos de rocas en la urbanización La Teresona-Zopilocalco Norte, Toluca: premisas para el desarrollo comunitario

Susceptibility to rock landslides in the La Teresona-Zopilocalco Norte suburb of Toluca: assumptions for community development

Alexis Ordaz Hernández,* Rosaura Karina Esquivel Arzate,** José Ramón Hernández Santana*** y Héctor Víctor Cabadas Báez****

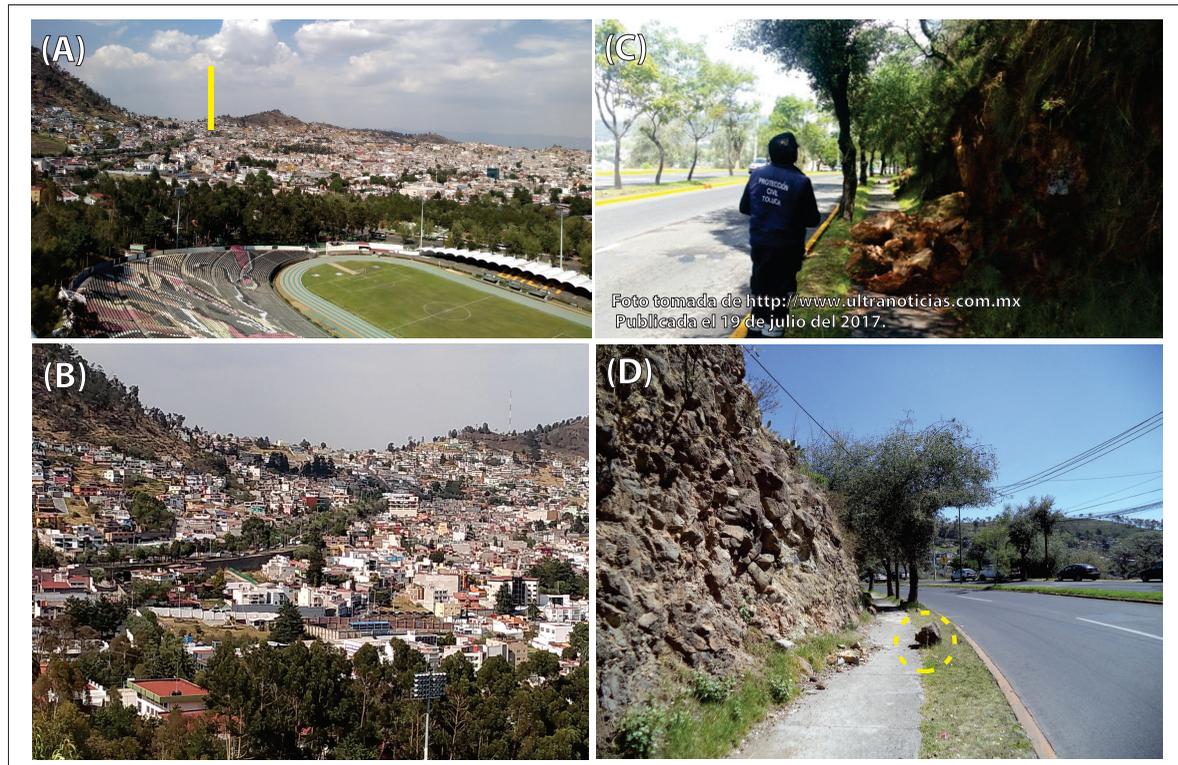
Figura 1. Área de estudio, donde: A: vista general del área, B: vista cercana de un sector con pendientes superiores a los 20°, y C y D: impacto de los desprendimientos rocosos sobre las banquetas (aceras) del Paseo de los Matlazincas.

de hogares y bloques de rocas de aproximadamente 2.5 m de diámetro, que en diferentes momentos han impactado el Paseo de los Matlazincas, principal vía de comunicación del área (Figura 1). En estas circunstancias, resulta de vital importancia la generación de una cartografía, que zonifique los diferentes niveles de susceptibilidad a los desprendimientos rocosos. Esta representación cartográfica permitiría tomar decisiones para la aplicación de medidas de prevención o mitigación, en un contexto de planeación local, para los sitios prioritarios más amenazados.

Los barrios de La Teresona y San Miguel Apinahuizco (Figura 2), que ocupan aproximadamente el 35% del área, tienen restricciones para el desarrollo urbano, de acuerdo con el Plan Municipal de Desarrollo Urbano de Toluca (Secretaría de Desarrollo Urbano y Metropolitano, 2018), derivado de las condiciones geomorfológicas complejas, con pendientes que superan, en ocasiones, los 15°. No obstante estas limitantes, existe un desarrollo urbano de alta exposición a los movimientos de laderas en general (Figura 1B).

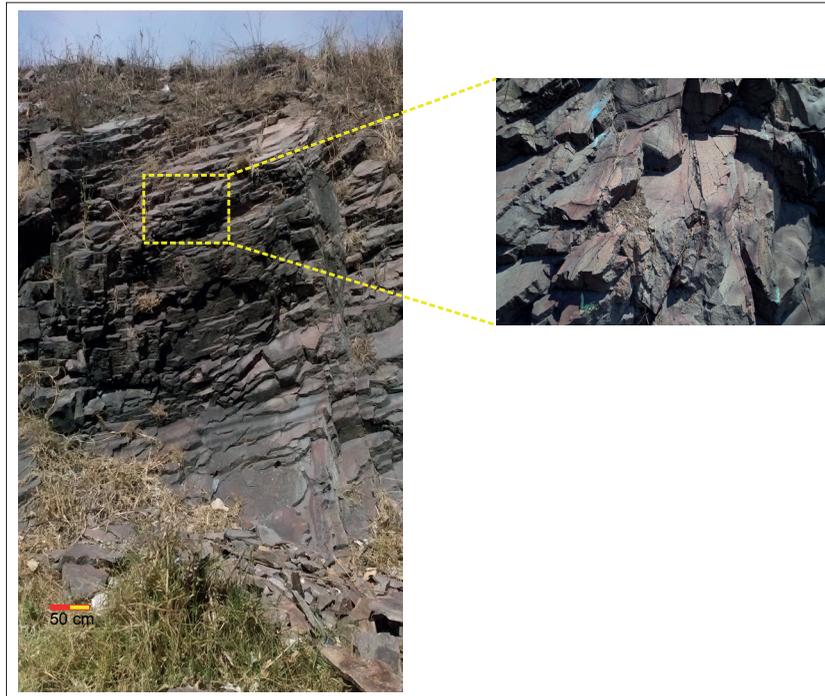
Figura 3. Estructuras tabulares asociadas a fisuras de contracción o diaclasas.

La estructura tabular, asociada a fisuras de contracción o diaclasas, es el rasgo más llamativo en

la base del Cerro La Teresona (Figura 3). Se trata de un domo exógeno, formado por la sucesión de derrames de lava, con unidades de flujo bandeado y espesores que varían de pocos centímetros a un par de metros y que llegan a presentar intemperismo del tipo “capas de cebolla”. Su estructura está afectada por depósitos de talud, de material aluvial y piroclástico de los domos aledaños, así como del Nevado de Toluca. Presenta escarpes de falla visibles, próximos a la cima, donde el echado de los flujos es cercano a los 90°. Sánchez-Rubio (1976) llamó informalmente a dichos derrames como “andesitas Calixtlahuaca” y consideró que eran un remanente de los depósitos de un volcán compuesto, ya erosionado. Macroscópicamente presentan una textura predominantemente afanítica, con algunos fenocristales aislados de feldespatos y hornblenda oxidada.

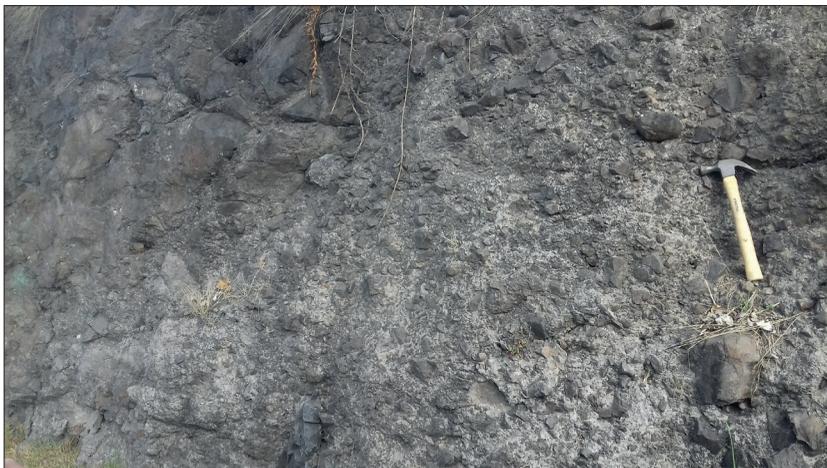
Figura 5. Taludes conformados por material piroclástico de composición andesítica.

Según su posición en el corte, se logra identificar posteriormente el material piroclástico de composición andesítica, con una cobertura del 10%. Los cortes descritos para la zona norte de la ciudad de Toluca alcanzan hasta 5.0 m de altura. La descripción a escala mesoscópica muestra fragmentos con diámetros entre 5.0 y 40.0 cm, sostenidos por una matriz fina de consistencia media. De acuerdo con la frecuencia de caídas de bloques en este sitio, y a su comportamiento en México y Centroamérica (Navarro, 2012; Pineda, 2014 y Alcántara, Echevarría, Gutiérrez y Domínguez, 2014), estos materiales se clasificaron con susceptibilidad media a los desprendimientos de rocas. El proceso, observado a escala de detalle en los afloramientos de material piroclástico, transita inicialmente por la erosión de las fracciones de arcilla, limos y arenas, todas

de diámetros inferiores a los 4.75 mm, quedando debilitada la matriz que sostiene los fragmentos de mayor diámetro para, finalmente, desencadenar en la caída de los bloques de diámetros variables, entre los 5.0 y 40.0 cm (Figura 5). El corte litológico culmina con suelos (Leptosoles) que abarcan el 20% del área y con profundidades comprobadas en campo de hasta 2.0 m; estos materiales, por su propia naturaleza, no son susceptibles a las caídas de rocas.

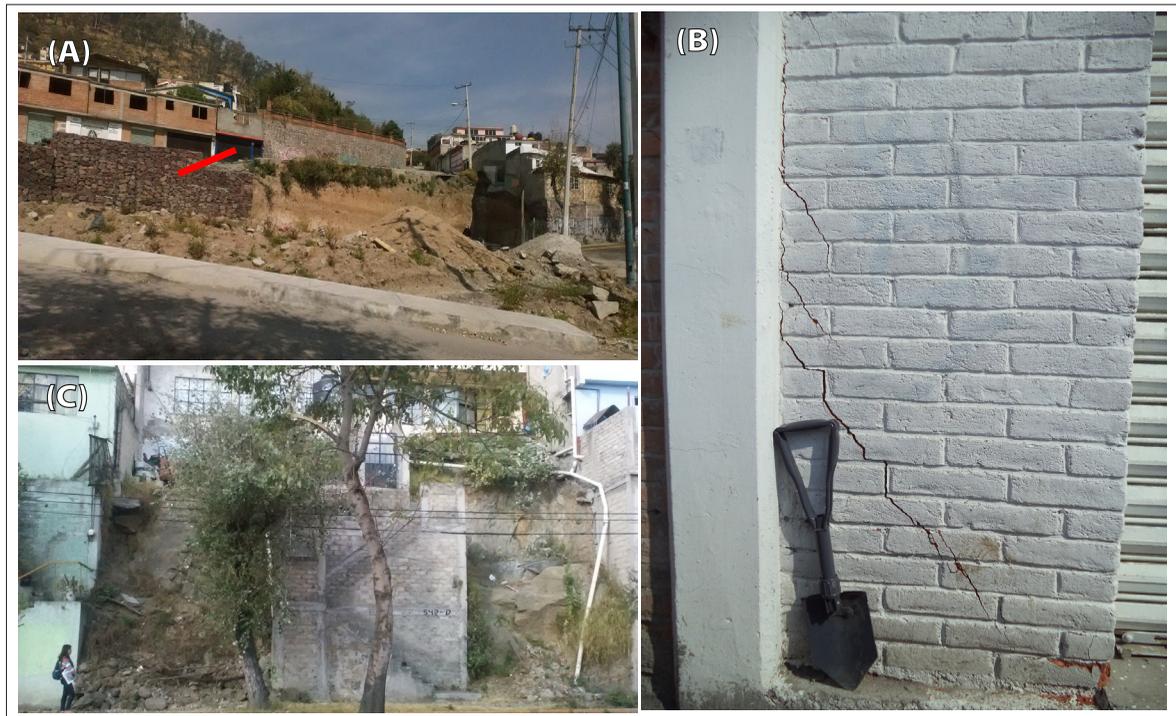
Figura 8. A: nivelación del terreno para la construcción de una obra en una zona de pendientes superiores a los 15°. Se indica con una flecha roja la aplicación de una medida estructural “Muros de gaviones” para evitar la ocurrencia de movimientos de ladera. B: grietas en paredes en construcciones adyacentes. C: desprendimientos de rocas que debilitan el sustento de viviendas, provocando el socavamiento de sus cimientos.

Los usos que más favorecen la ocurrencia de los desprendimientos de rocas son el habitacional y las vialidades (65% del área). El crecimiento urbanístico y habitacional desordenado, en un escenario geográfico de condiciones geomorfológicas complejas, conduce a la ejecución de cortes y nivelaciones del terreno con maquinarias, que conlleva a un debilitamiento del macizo geológico, con daños inmediatos en las estructuras

habitationales adyacentes (Figura 8). Por su parte, en las zonas de pastizales existe ausencia total de árboles, derivado de la deforestación sistemática y, en algunos casos, se asientan pequeños huertos familiares. La zona de pastizales, de acuerdo con los criterios adoptados en la metodología, clasifica como una zona proclive a la ocurrencia de desprendimientos de rocas, solo adoptando el criterio de uso y ocupación de la superficie (Figura 9).
