## Monitoreo y calidad del agua en contribución a una experiencia sostenible de vida

Revista Arbitrada Interdisciplinaria Koinonía, vol. 6, núm. 11, 2021

Monitoring and quality of water in contribution to a  
sustainable life experience

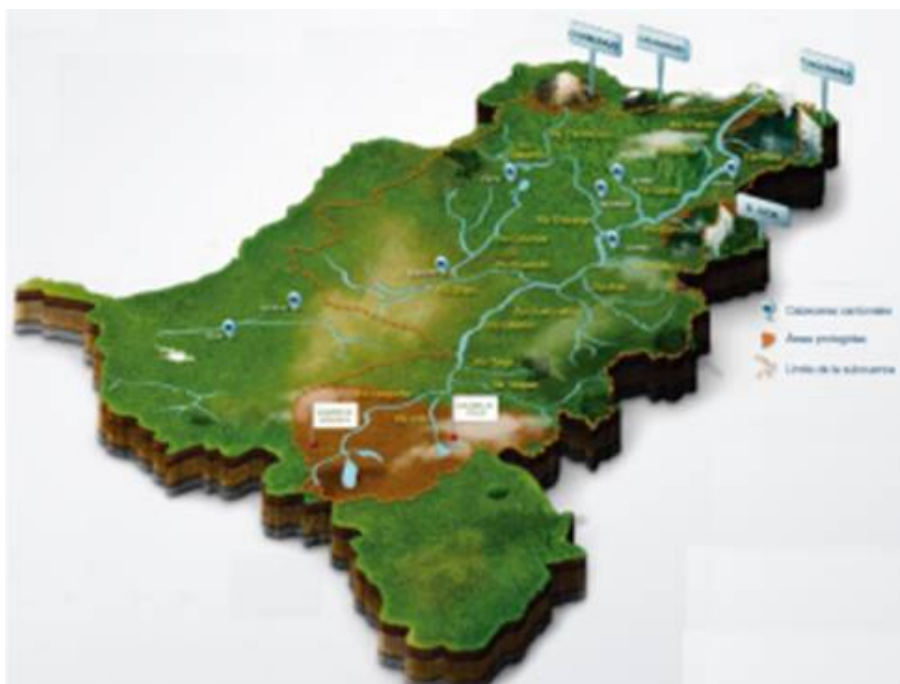
**Figura 1**  
Mapa de la Subcuenca del Chambo  
<https://n9.cl/daigi>

La investigación se desarrolló en el río Chambo, aledaño a la ciudad de Riobamba provincia de Chimborazo – Ecuador. De acuerdo a la página web Subcuenca Chambo, este se posee una superficie aproximada de 3 580 km<sup>2</sup> y cubre un 54,2 % de la superficie total de la Provincia de Chimborazo.
