Revista Ingeniería Agrícola

# Riego y Drenaje en el cultivo de la piña (cultivar MD-2) en Ciego de Ávila

## *Irrigation and Drainage in Pineapple Crop (Cultivar MD-2) in Ciego de Ávila Province*

Dr.C. Camilo Bonet-Pérez<sup>1</sup>, MSc. Pedro Guerrero-Posada, MSc. Johanis Hernández-LLanes,  
MSc. Dania Rodríguez-Correa, Ing. Yasmani La Rosa-Fernández

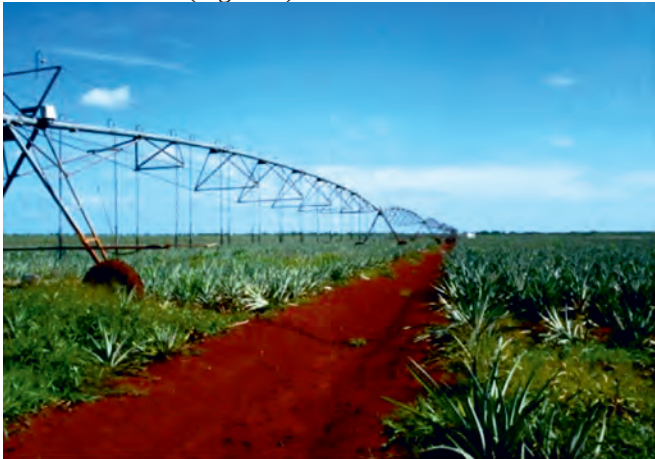
La tecnología de riego disponible es de máquinas de pivot central eléctricas (Figura 1).

FIGURA 1. Riego y Drenaje de la piña (cultivar MD-2) en Ciego de Ávila.
