Marcus, Natalia; González, Sebastián; Wendler, Michael;
Grandón, Fernando; Wernicke, Federico; Marchesani, Francisco
Seguimiento a 5 años de prótesis híbrida con subestructura sinterizada. Reporte de caso.
International journal of interdisciplinary dentistry, vol. 14, núm. 3, 2021, pp. 285-287
Sociedad de Periodoncia de Chile Implantología Rehabilitación Odontopediatría Ortodoncia

Seguimiento a 5 años de prótesis híbrida con subestructura sinterizada. Reporte de caso.

Five-year follow-up of hybrid prosthesis with sintered substructure. Case report.

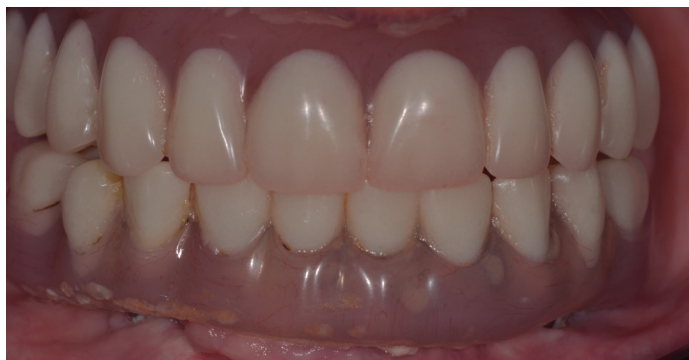
Figura 2. Prótesis híbridas maxilar y mandibular previa higienización en control 5 años

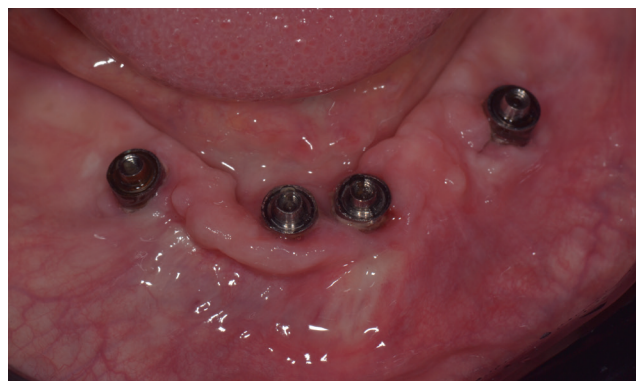
Figura 3. Pilares cónicos sobre implantes mandibulares previa fase de higienización.
