Jiménez Pérez, Joel; Bracamontes Cruz, Alicia
Rescate arqueológico Calle de Miguel Hidalgo Oriente No. 107, Colonia Centro, Tepic-Nayarit
Gremium, vol. 8, núm. 16, 2021, Agosto-Diciembre, pp. 69-90
Editorial Restauro Compas y Canto S. A. C.V.
México

Rescate arqueológico Calle de Miguel Hidalgo Oriente No. 107, Colonia Centro, Tepic-Nayarit

Palabras clave: arquitectura Siglo XVIII, rescate arqueológico, centro histórico de Tepic, sistema de cimentación.

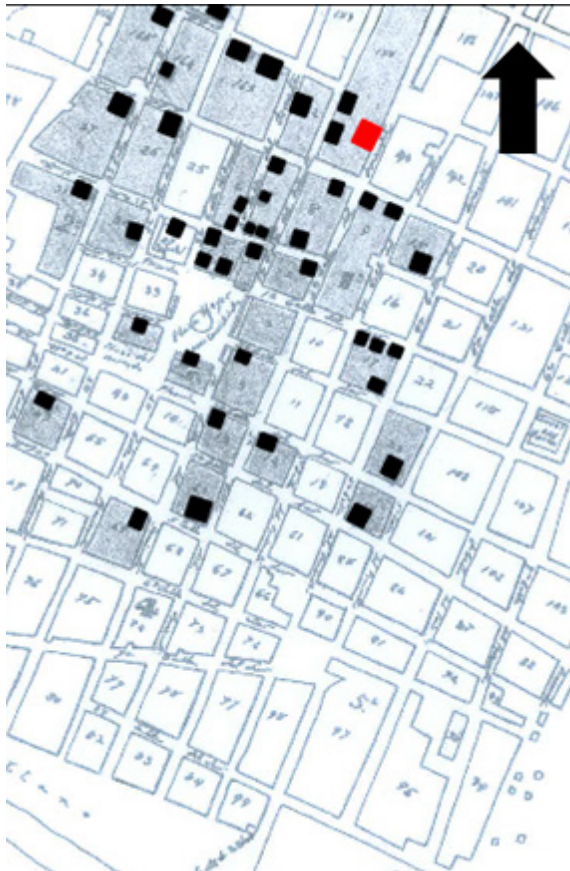
Figura 11. En este plano se ubican con puntos negros los monumentos catalogados por el INAH que corresponden al siglo XVIII, los restantes corresponden al siglo XIX, y en rojo aparece el sitio de estudio. Fuente: (INAH, 2000, Tomo II) y Fragmento del Mapa de la ciudad de Tepic, correspondiente al año de 1855, y levantado por los señores Don Manuel Azcona y Miguel Retes (Biblioteca de Geografía y Estadística).

En el año de 1855 el predio de estudio se localizaba en el número 158, entre las calles: 2 del oriente y 3, 5 Norte (Mapa de la ciudad del año de 1855, levantado por los señores Don Manuel Azcona y Miguel Retes), a dos cuerdas de la Capilla Del Sagrario. Por su cercanía tenemos materiales arqueológicos, con los cuales podremos saber las actividades realizadas, desde la

tanto de cimentación como de elaboración de muros, considerando sus dimensiones y materiales aplicados. Los muros son de adobe, los colocados en el exterior miden 4.72 m. de altura, su espesor es de 0.60 m, el tamaño del adobe es de 0.53 x 0.28 x 0.10 m. Al compararlo con las casas habitacionales del Catálogo del INAH, el ancho de muros de adobe corresponde al encontrado (INAH, 2000, Tomo II). Y al ubicarlo en el plano de 1855, correspondería al número de lote 158. (Figura 11)

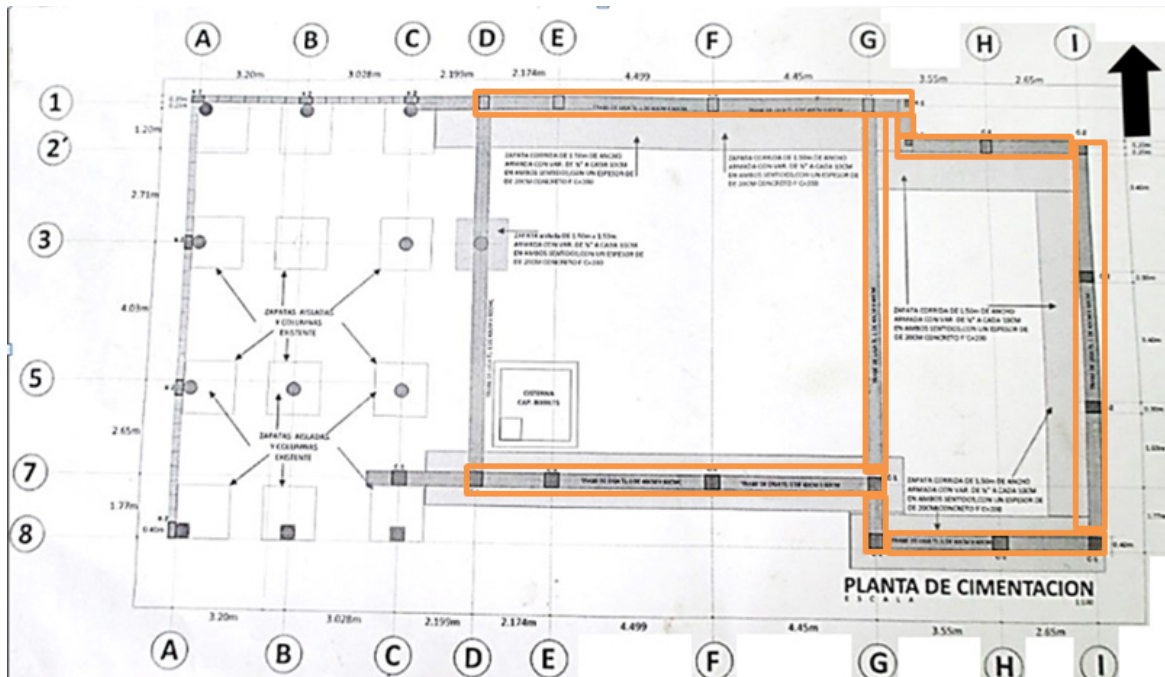
Figura 12. Proyecto de la Planta de cimentación del Predio de la Calle de Miguel Hidalgo No. 107. Se hallan marcadas en color las áreas de excavación de donde se obtuvieron los materiales arqueológicos de este predio. Fuente: Planta de Cimentación Arquitectónica "Construcción Sucursal 2 Ignacio Díaz y Macedo IDM".

2. *Para ingresar al predio se solicitó autorización al centro INAH y al dueño o compañía constructora para realizar los trabajos de recolección del material; y sobre una copia de la planta arquitectónica del predio se registraron los hallazgos, se consideró tomar un metro hacia arriba del nivel de piso de la banqueta exterior, a lo que se le llamó nivel 0.00 m; se trasladó a cada lado la excavación que la compañía realizaba, se hicieron los dibujos y fotografías de los perfiles, así como se realizó el registro de la ubicación de cada elemento arqueológico (Figura 12)*

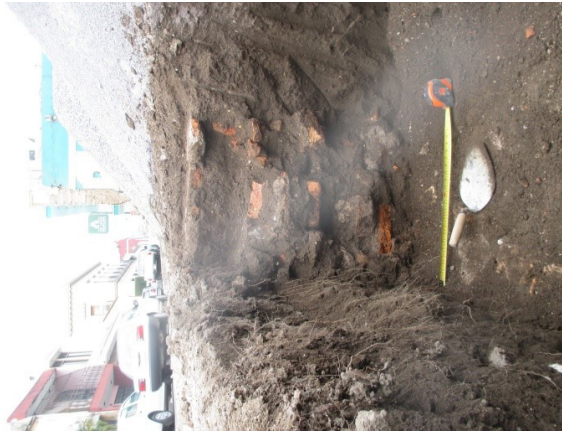
Figura 13. En esta imagen se aprecia el desplante de los muros de adobe sobre un cimiento de ladrillo 0.92 de altura, de profundidad -0.62 a -1.54 m, con un ancho de 0.62 m; los tamaños de los ladrillos son 0.46 x 0.29 x 0.5 m, y 25 x 15 x 0.7 m. Fuente: Jiménez (2006-2007).

La cimentación de este edificio consistió en excavar zanjas de 0.62 m de ancho por 0.92 m profundidad. La longitud fue dada por los límites del terreno en sus proporciones originales (Figura 13), para llegar a la roca natural de jal observada en el terreno; a continuación se aplicó un apisonado del mismo material para nivelar el terreno (Figura 14), y se rellenó con fragmentos de ladrillo y tierra; sobre ésta se desplantó el muro elaborado con tierra con la técnica de adobe, sus dimensiones resultaron de 0.53 x 0.30 x 0.09 m (Figura 15), y su altura fue de 4.70 m (Figuras 16 y 17). Colocados con la disposición de aparejos o alternados con cementante de tierra, este muro se corona para su conservación con ladrillos de 0.25 x 0.15 x 0.07 m en posición horizontal (Figura 18). Se pudo apreciar que en los muros al exterior se colocó un guardapolvo de 0.58 m de altura, hecho

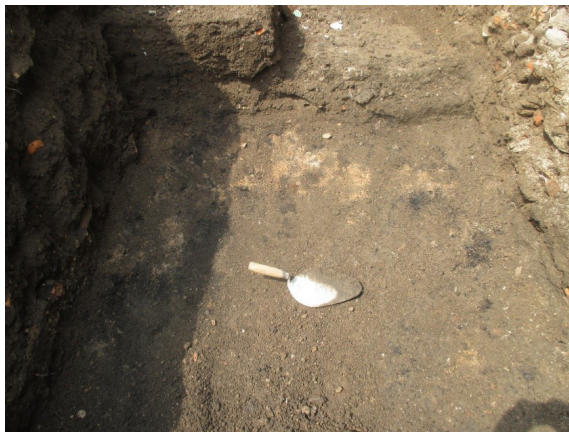
Figura 14. El relleno de ladrillos para la cimentación se desplanta sobre la roca de Jal. Profundidad -1.53 a -2.08 m. Fuente: Jiménez (2006-2007).

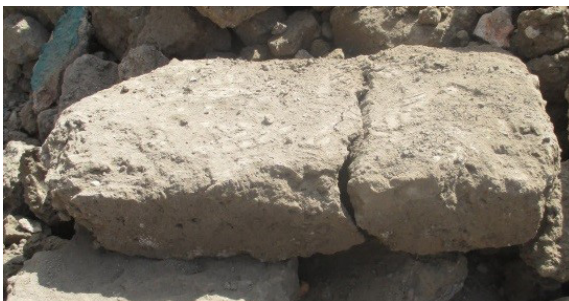
Figura 15. Ejemplo de un Adobe. Sus proporciones son: 0.53 x 0.28 x 0.10 m Fuente: Jiménez (2006-2007).

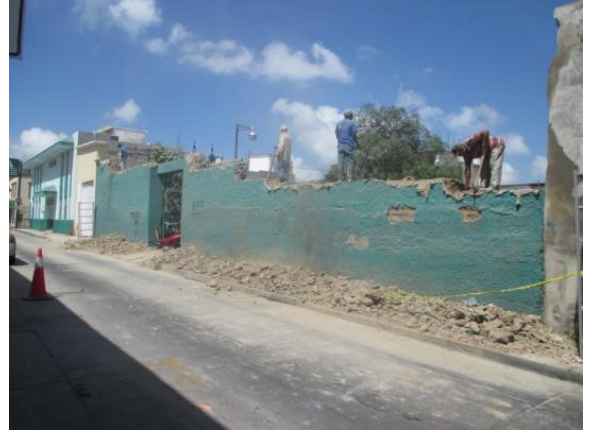
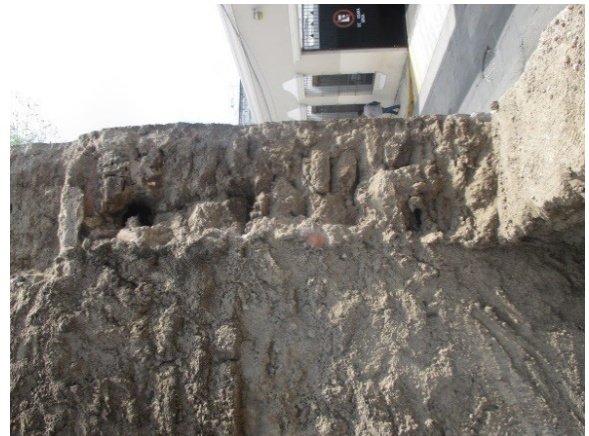
Figuras 16 y 17. Vista de las alturas de los muros de adobe exteriores, de 4.72 m; con un ancho de 0.60 m. Tamaño del adobe de 0.53 largo, x 0.28 de ancho x 0.10 m espesor. Fuente: Jiménez (2006-2007).

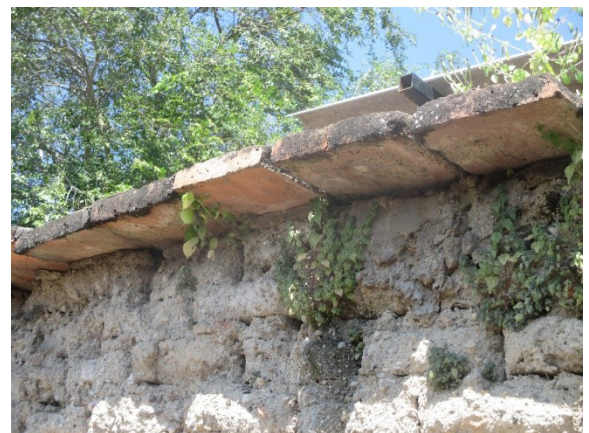
Figura 18. Ladrillo de barro rojo (0.25 x 0.15 x 0.07m), para cubrir la corona de los muros de tabique rojo. Fuente Jiménez (2006-2007).

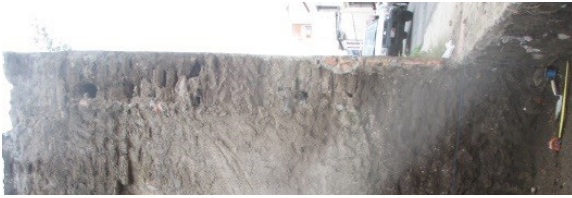
Figura 19. El muro de adobe de la fachada principal mide 4.72 m de altura, y presenta un guardapolvo de 0.58 m de alto, con un recubrimiento de ladrillos. Sus dimensiones son 0.26 x 0.15 x 0.05 m. El muro presenta un aplinado final de (cal-arena), y se encuentra pintado. Fuente: Jiménez (2006-2007).

con ladrillos rojos que recubren el muro, que permite que la humedad no afecte al mismo (Figura 19). Como acabado se aplicó un aplanado de cal arena que se cubrió con pintura (Figuras 20 y 21).

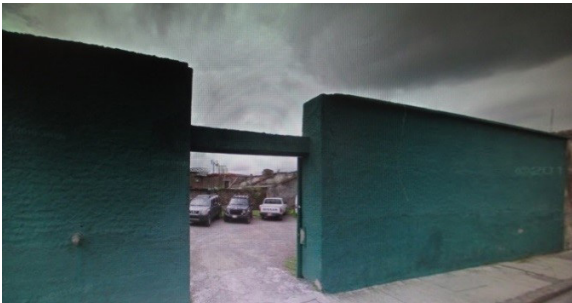
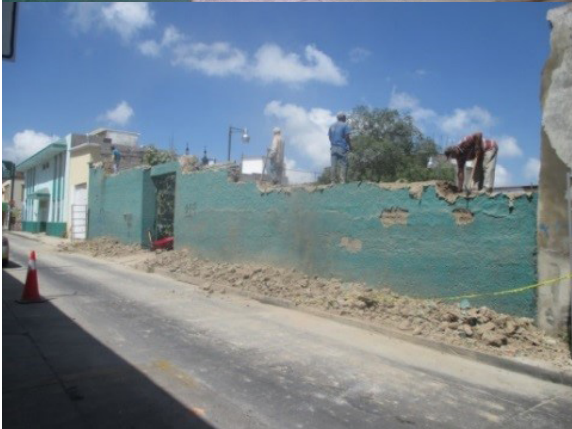
Figuras 20 y 21. Muro con acabado de cal arena, pintado. Se encontraba en proceso de demolición. Pertenecía a la fachada sur del predio de Miguel Hidalgo No. 107 Ote. Fuente: Jiménez (2006-2007).

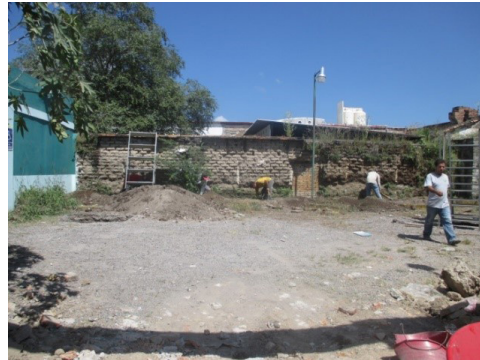
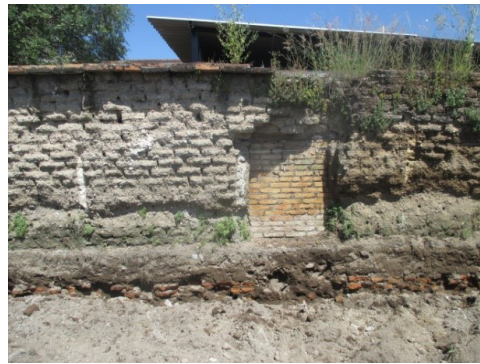
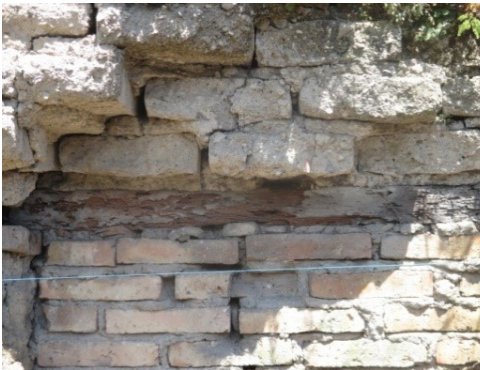
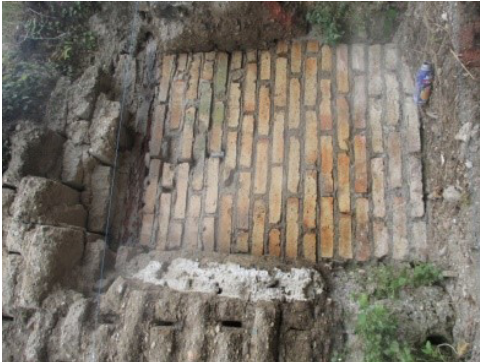
Figuras 22, 23, 24, 25 y 26) Casa del lado Norte del predio de estudio. En su muro Sur muestra un acceso cancelado con tabiques, y presenta un dintel de madera del árbol llamado mapa o guanacastle; sus dimensiones son 1.45 de largo x 0.11 de espesor (el ancho no se pudo medir) Fuente: Jiménez (2006-2007).

En el lado Norte y en el Este del predio, en cada uno de los costados hay casas en las que hemos observado que los materiales constructivos son los mismos, y al mismo tiempo el sistema constructivo de cimentación corresponde con el predio de estudio. Hubo un vano que se canceló con un muro de tabiques (muro Sur de la casa Norte), por lo que concluimos que corresponden a la misma temporalidad (Siglo XVIII), y es muy probable que formara parte de la misma construcción que debió abarcar un terreno que iba de calle a calle, que se lotificó con el tiempo, y ésta corresponde a las actuales calles de Miguel Hidalgo Oriente, al Norte, y Sebastián Lerdo de Tejada Oriente, al sur. (Figuras 22, 23, 24, 25 y 26).

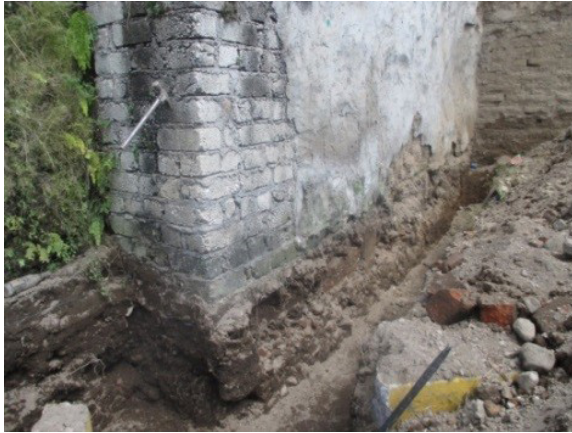
Figura 27. Modificación del muro Sur de la casa Norte en su lado Noreste, con la construcción de un cuarto de baño hecho con tabicón y castillos de concreto.

En la esquina Noreste del muro Sur de la casa Norte hay una modificación en el mismo, ya que se retiró el adobe para construir una pequeña habitación con muros de tabicón reforzado con castillos de concreto (Figura 27); en la parte baja de ésta se aprecia un registro sanitario hecho con tabiques unidos con cemento (Figura 28 y 29).

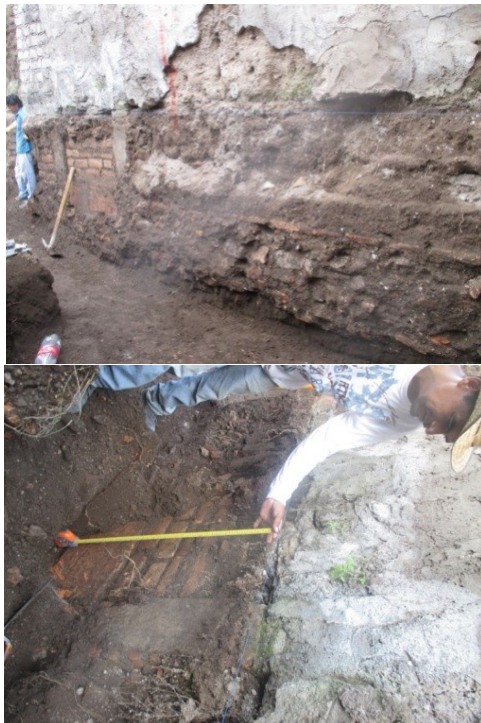
Figuras 28 y 29. Se excavó la zanja para la cimentación del muro norte del predio en los ejes 2-G y 2-H, que colinda con el muro sur de la casa Norte, y se liberó el registro del drenaje del cuarto de baño. En este muro se observó, en el perfil, una caja de registro hecho con ladrillo rojo con estas proporciones: 0.49 x 0.29 x 0.05 m, 0.40 x 0.29 x 0.05 m; y tabiques de 0.22 x 0.15 x 0.07 m. (que corresponden a los muros de los predios que están a los lados). Fuente: Jiménez (2006-2007).

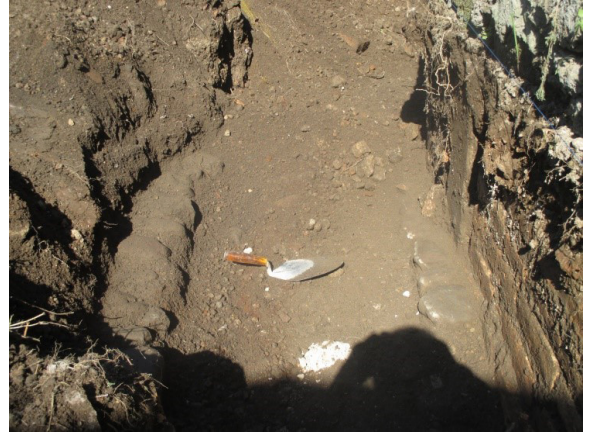
Figura 30. Empedrado con piedra bola, lado Norte del predio, ubicado a la profundidad de 1.05 m. Fuente: Jiménez (2006-07).

Al continuar la base a la que se llegó para la colocación de la cimentación en esta área, se localizó un empedrado de cantos rodados que debió ser el patio de la casa (Figura 30).

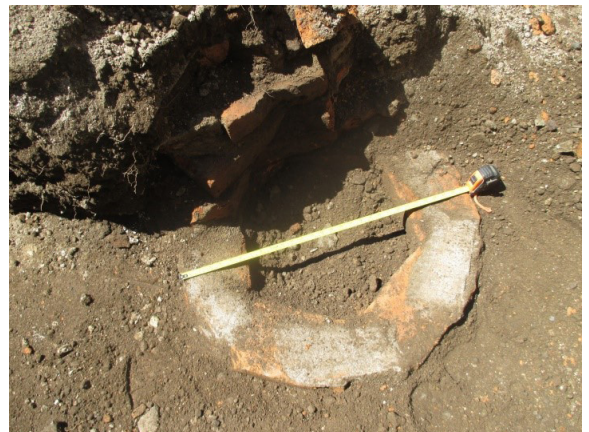
Figura 31. Base de un registro de drenaje de forma hexagonal, elaborado con tabique rojo.

Hacia el sur del empedrado se observó la base de otro registro de drenaje construido con tabiques de 0.26 x 0.16 x 0.8 m, colocados de forma hexagonal, y separado del muro Sur de la casa Norte 0.53 m, y del muro Oeste de la casa Este 1.03 m; su diámetro es de 0.51m, con una profundidad de 0.70 a 1.05 m. Fuente: Jiménez (2006-2007) (Figura 31).

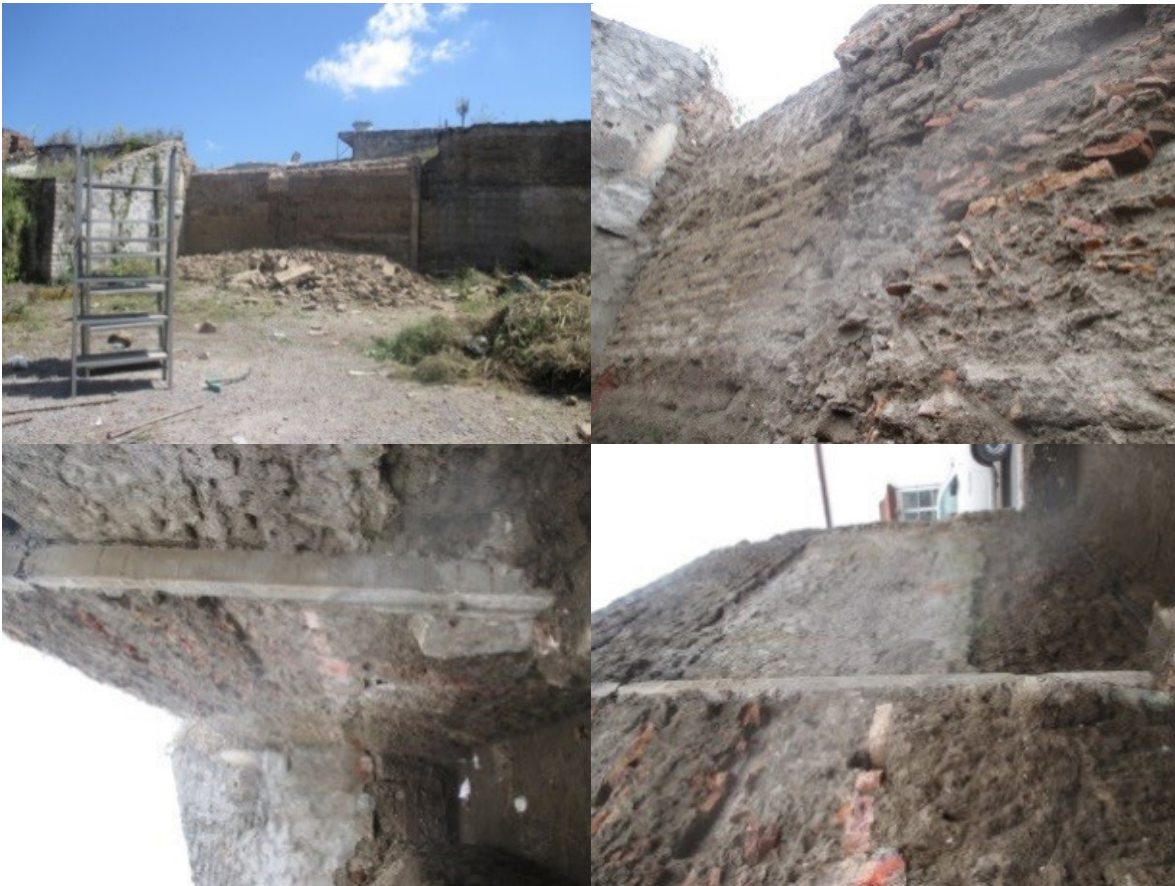
Figuras 32, 33, 34 y 35 Vista del muro de adobe, el cual tiene una altura de 4.72 m; corresponde al muro Oeste de la casa Este, el cual se encontró modificado al colocar castillos de concreto para reforzarlo. Sus cimientos cuentan con un relleno de fragmentos de tabique y ladrillo con 0.92 m de altura, visibles en el eje de excavación de la letra I, en los ejes del 2 al 8.
