# Formación y actualidad del patrimonio industrial del río Atemajac en Guadalajara, México.

*Formation and risks about the industrial heritage in Atemajac river in Guadalajara, Mexico.*

Jorge Alberto Navarro Serrano<sup>a</sup>

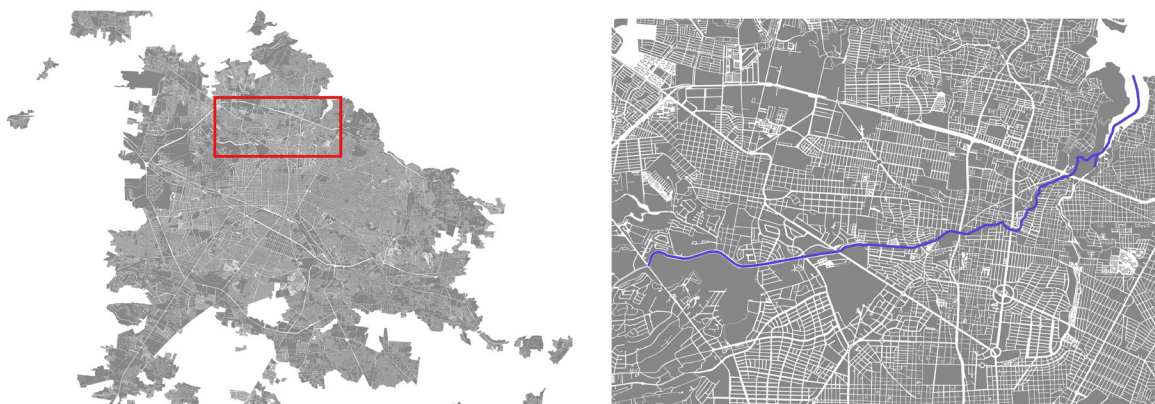
Figura 2. Localización del río Atemajac dentro del Área Metropolitana de Guadalajara.  
 Fuente: Elaboración propia. 2021

El río Atemajac se localiza en el noroeste del Área Metropolitana de Guadalajara, en Jalisco, tal y como se aprecia en la figura 2; su cuenca pertenece al sistema del río Grande de Santiago, y funge como parte del límite territorial entre los municipios de Guadalajara y Zapopan. Es en este sitio donde se dan los asentamientos de tres fábricas que significarán un avance en la industrialización de Guadalajara, Jalisco y México, y que generarán sus barrios industriales.

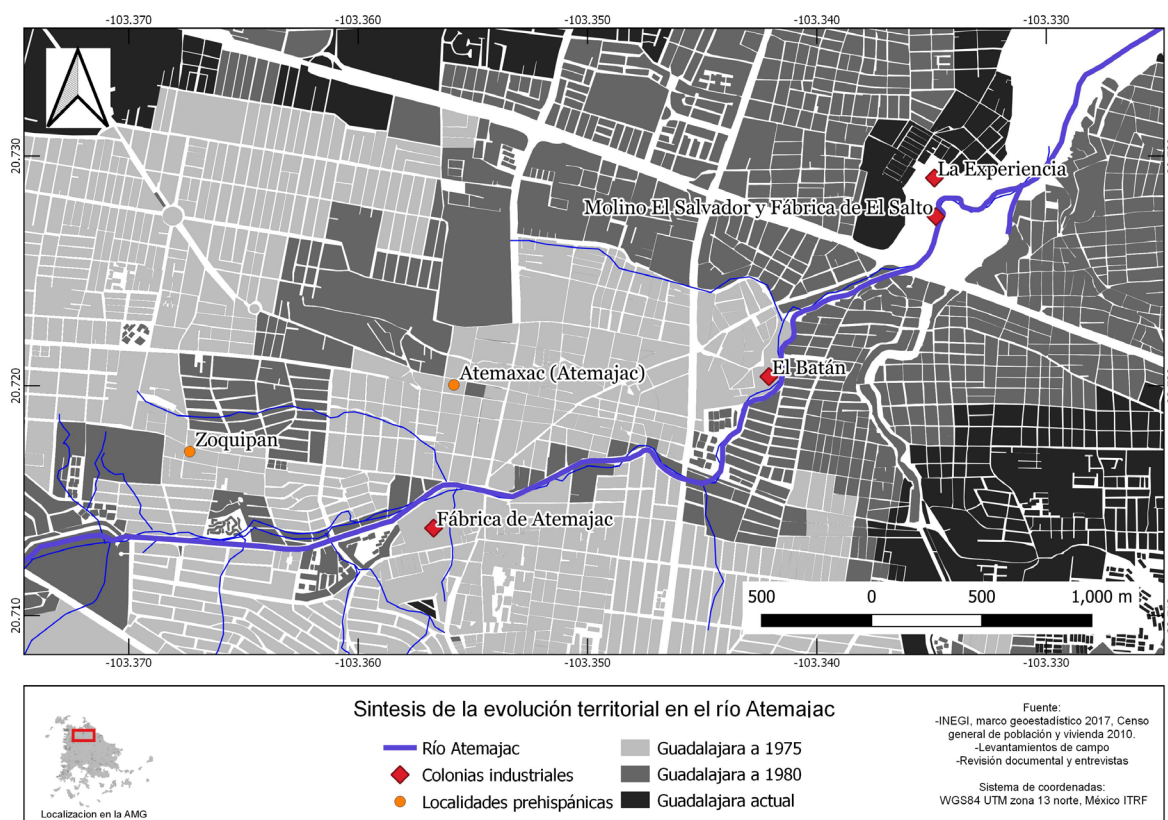
Figura 3. Síntesis de la evolución territorial en el río Atemajac, muestra las colonias industriales, las localidades prehispánicas posteriormente refundadas en el virreinato y el crecimiento de la mancha urbana de Guadalajara.  
 Fuente: Elaboración propia a partir de Sistemas de Información Geográfica, 2021.

La también llamada CIJARA tendría las fábricas hasta la década de 1970 del siglo XX, tiempo en el cual la mancha urbana de Guadalajara alcanzaría prácticamente a Fábrica de Atemajac y El Batán (esta última ya sin su fábrica), como se ve en la figura 3, generando por ejemplo, en el primer caso, que su valor como industria se perdiera y como un predio urbano ganara valor (Gabayet, 1988, p. 116). Con ello, se agregan los procesos económicos que se vivían en ese momento, como el fin del estado de bienestar, cuya influencia en el principio del fin de las colonias industriales fue latente. La venta, por parte de la CIJARA, de sus fábricas en la década de 1970, se deberá a la ya existencia de otros negocios redituables, además de problemas laborales que ya sucedían, como huelgas o reclamos (Gabayet, 1988, p. 114); posteriormente son adquiridas en primer lugar por un consorcio español y después por la familia Saba (Gabayet, 1988, pp. 115–116). Esto no evitaría el cierre definitivo de la Fábrica de Atemajac y La Experiencia en 1992 (Quintero Bello, 2011, pp. 67–77; Gabayet, 1988, p. 114).

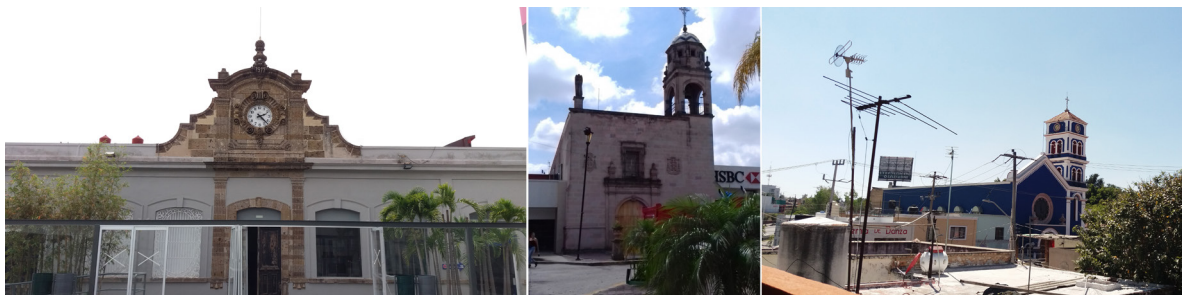
Figura 4. De izquierda a derecha. La Fábrica de Atemajac, única de las tres colonias industriales conservada, la capilla de la Madre Admirable y el templo del Señor de la Ascensión, parte del patrimonio industrial del barrio de Fábrica de Atemajac.  
Fuente: Archivo propio.

templos y escuelas, todas costeadas por la misma compañía. En cuanto a los templos, el de Atemajac, que se muestra en la figura 4 al centro, comienza poco después de construida la fábrica, en 1845, en tanto el Batán se inicia en 1873 (véase figura 5, derecha) (Morales, Velarde, F, 1992, p. 129).

ser reconstruida en su forma actual en 1911 (véase figura 4, izquierda) (Gabayet, 1988, pp. 106–107); también se construye el templo nuevo del Señor de la Ascensión (véase figura 4, derecha), sustituyendo a la capilla ubicada dentro de la colonia industrial, así también, se agregan otros edificios como el teatro Jesús Macías, que data de 1946 (Hugo Arroyo Godínez, 2 de octubre del 2017).

Debido al apego y arraigo a las costumbres y tradiciones de los tres barrios, sus templos se mantienen en un buen estado de conservación, como se ve en las figuras 4, 5 y 6, y aún forman parte sus tradicionales fiestas patronales. En cuanto al acueducto de El Batán, este continúa funcionando, y permite a los vecinos de El Batán gestionar de manera autónoma su recurso agua, separados del resto del área metropolitana (Aurelia Contreras, 19 de marzo de 2018), sin embargo, se desconoce si el túnel tiene un buen o mal estado de conservación.

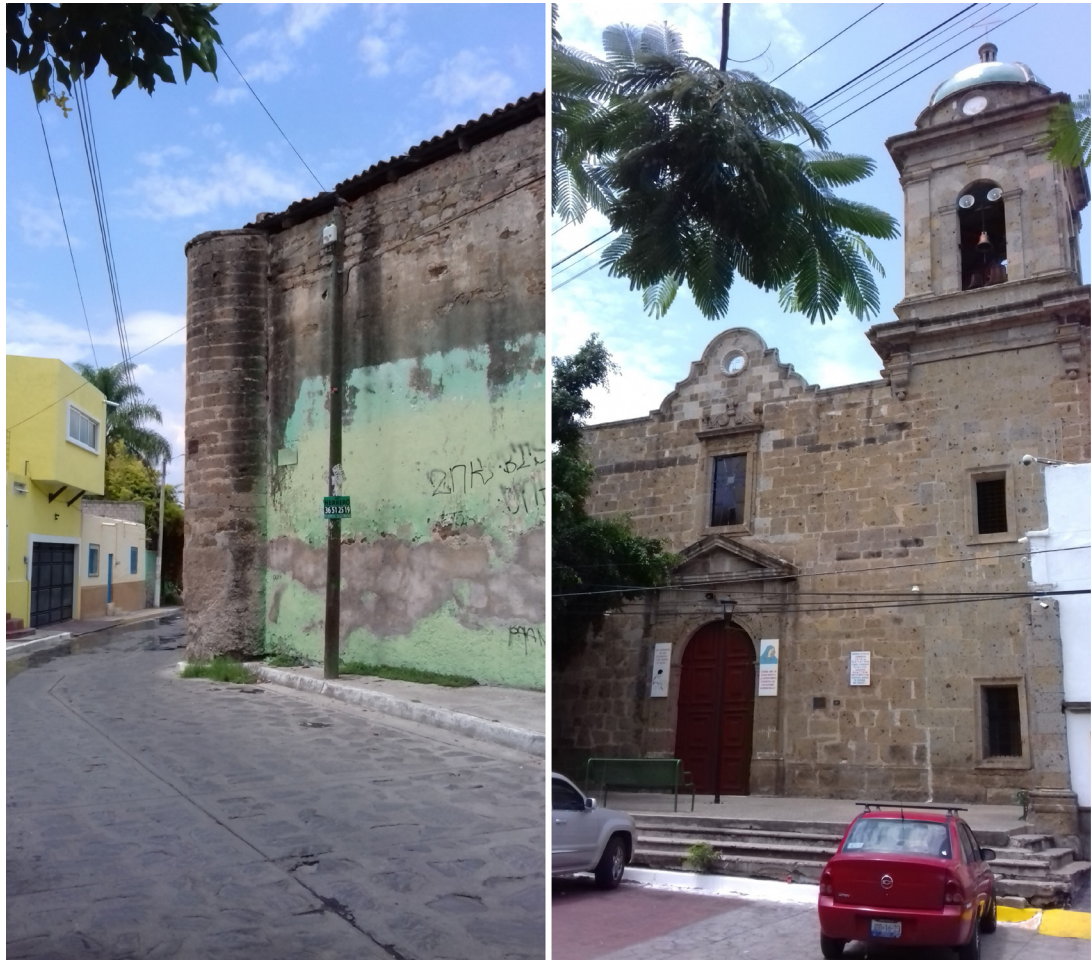
Figura 5. De izquierda a derecha. Vestigios de la fábrica de papel de El Batán, prácticamente desaparecido, y el templo de Nuestra Señora del Refugio, parte del patrimonio industrial de este barrio.

gracias al crecimiento urbano de Guadalajara y el accidentado terreno de la barranca de Huentitán, lo cual vuelve difícil el acceso. En cuanto a las fábricas que alguna vez fueron los centros económicos y sociales de sus respectivos barrios, Fábrica de Atemajac es la que mejor se conserva como se ve en la figura 4, parte derecha, esto gracias al uso comercial que se le da a todo el núcleo industrial; no obstante, no se puede decir lo mismo de El Batán y La Experiencia, donde de sus fábricas solo quedan pocos vestigios visibles, como entradas o muros colindantes, como se ve en las figuras 5 y 6.

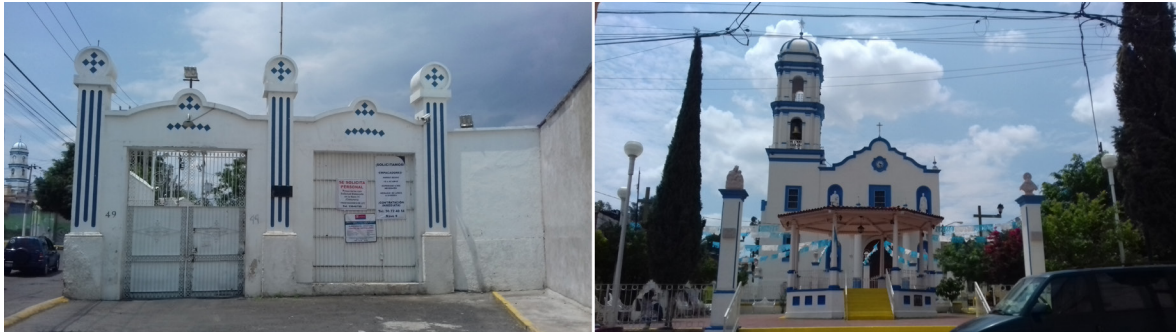
Figura 6. De izquierda a derecha. Vestigios de la entrada a la fábrica de La Experiencia y el templo de Nuestra Señora de El Refugio, parte del patrimonio industrial de la zona.  
 Fuente: Archivo propio.

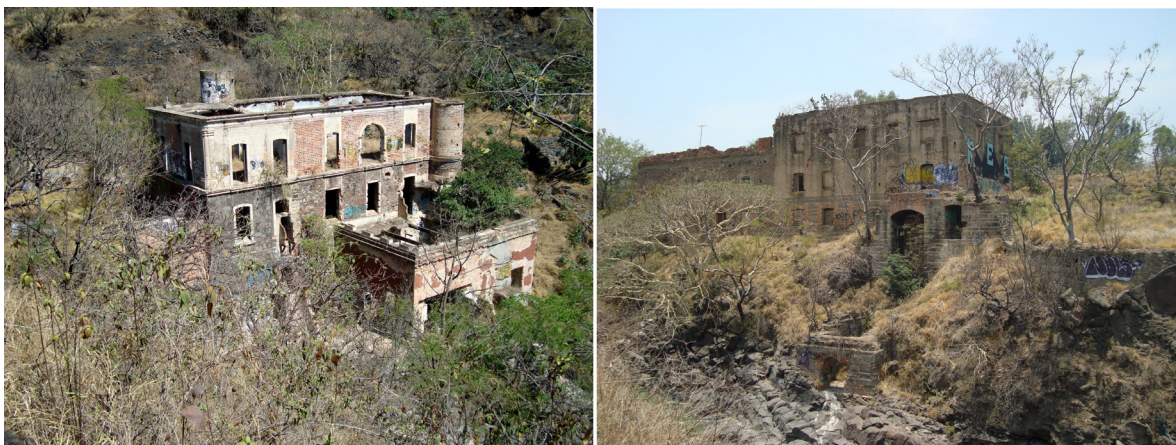
Figura 7. De izquierda a derecha. La Hidroeléctrica de La Experiencia en el fondo de la barranca, y el Molino El Salvador, y a su lado la antigua fábrica de El Salto, en deplorable estado y con necesidad de intervención urgente.  
 Fuente: Archivo de Jorge Quintero Bello.

Aledaño al Molino El Salvador, Vicente Ortigosa construye en 1866 una pequeña fábrica de hilados denominada El Salto, tal como se ve en la figura 7, derecha, cuyas máquinas eran propiedad de los hermanos Loweree, quienes trasladan la fábrica en 1873 a la zona de Agua Blanca en Zapopan, pasándose a llamar Río Blanco (Dela Torre, 2007, pp. 122–123; Morales, Velarde, F, 1992, p. 58).

La CIJARA construye una hidroeléctrica en el fondo de la barranca (véase figura 7, izquierda), que comenzaría a operar en 1902 (Gabayet, 1988, p. 105; Quintero Bello, 2011, p. 38); el objetivo era alimentar de energía eléctrica a las fábricas y construir y operar una línea de tranvía para comunicarse con la ciudad de Guadalajara (Morales, Velarde, F, 1992, p. 57).

Acorde a este conteo del patrimonio edificado industrial del río Atemajac, se deduce que edificios como la fábrica de El Salto, dejada de usar a partir del cambio a Río Blanco, el Molino El Salvador, de cuyo abandono no se tienen datos, y la Hidroeléctrica de La Experiencia, que comenzó a caer en desuso debido a la necesidad de más energía de la fábrica y con ello la construcción de otra hidroeléctrica más moderna (Quintero Bello, 2011, p. 39), son los que más corren el riesgo de perderse, como puede verse en la figura 7, debido, en primer término al enorme descuido que impera en sus estructuras, desde el grafiti, la falta de techo, así como el saqueo; y segundo, a su difícil intervención por su colindancia con otras viviendas

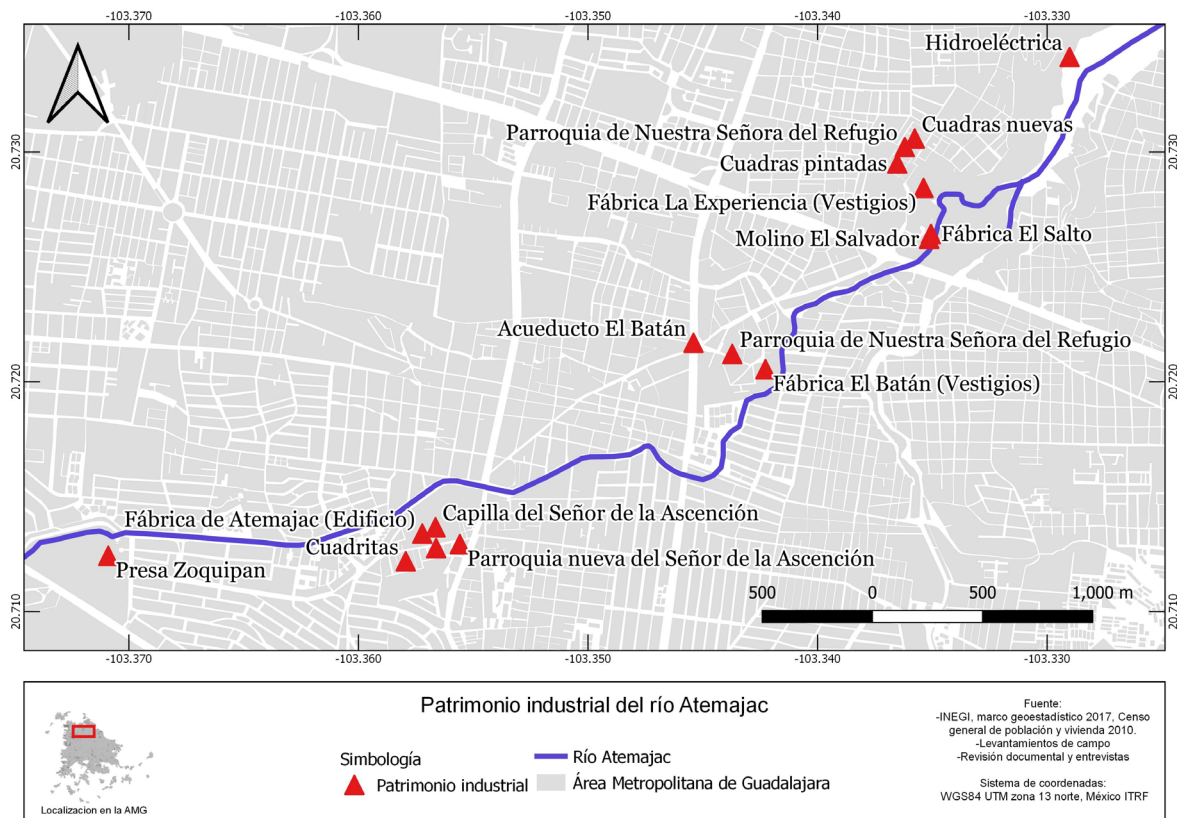
Figura 8. Localización del patrimonio industrial en torno a las tres colonias industriales del río Atemajac.  
 Fuente: Elaboración propia a partir de Sistemas de Información Geográfica, 2021.

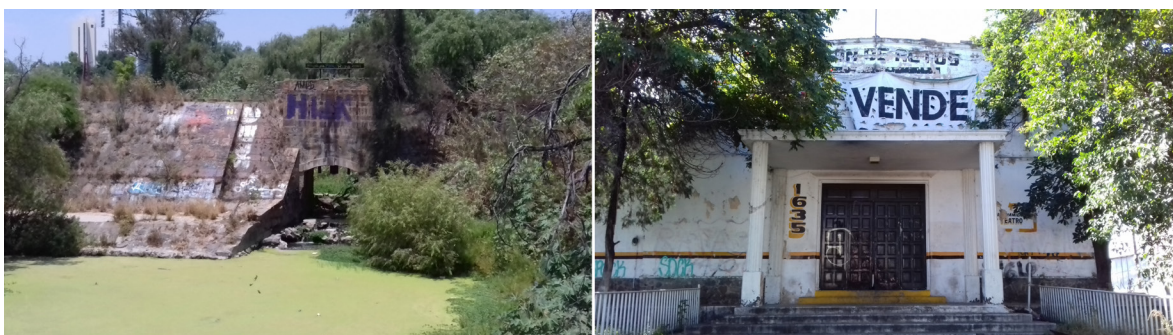
Figura 9. De izquierda a derecha, fotografías del 2017. La presa de Zoquipan, catalogada ante el INAH, antes de la intervención del gobierno de Jalisco para convertir a la antigua presa en un vaso regulador; y el teatro Jesús Macías, aún de pie, antes de su venta.  
Fuente: Archivo propio.

En cuanto al patrimonio edificado en un estado regular, es decir, aún de pie, pero con un grado de descuido, destacan el teatro Jesús Macías y la presa de Zoquipan, como se puede apreciar en la figura 9, ambas pertenecientes a lo que fue el sistema de Fábrica de Atemajac; el teatro se encuentra ya sin uso alguno, debido al fin de la fábrica y a su cambio de

dueños en 2017 (Hugo Arroyo Godínez, 2 de octubre del 2017), mostrando problemas en su pintura y enjarre, así como el riesgo de desaparición junto con el club Occidente debido a la incertidumbre a causa de las probables decisiones que el nuevo propietario pueda tomar sobre estos predios; en tanto la presa de Zoquipan, catalogada ante el INAH como inmueble de ingeniería hidráulica bajo el número I-14-00069 (Instituto Nacional de Antropología e Historia, 2021), queda sin uso a partir de 1902, cuando las fábricas comienzan a alimentarse de la electricidad de la hidroeléctrica La Experiencia y la inauguración del parque Ávila Camacho en la década de 1960; la cortina de la presa, construida en cantera, presenta sobre todo graffiti, así como vegetación en su alrededor, y un complicado acceso a su estructura, misma de la que no se cuentan con datos reales sobre su estado.

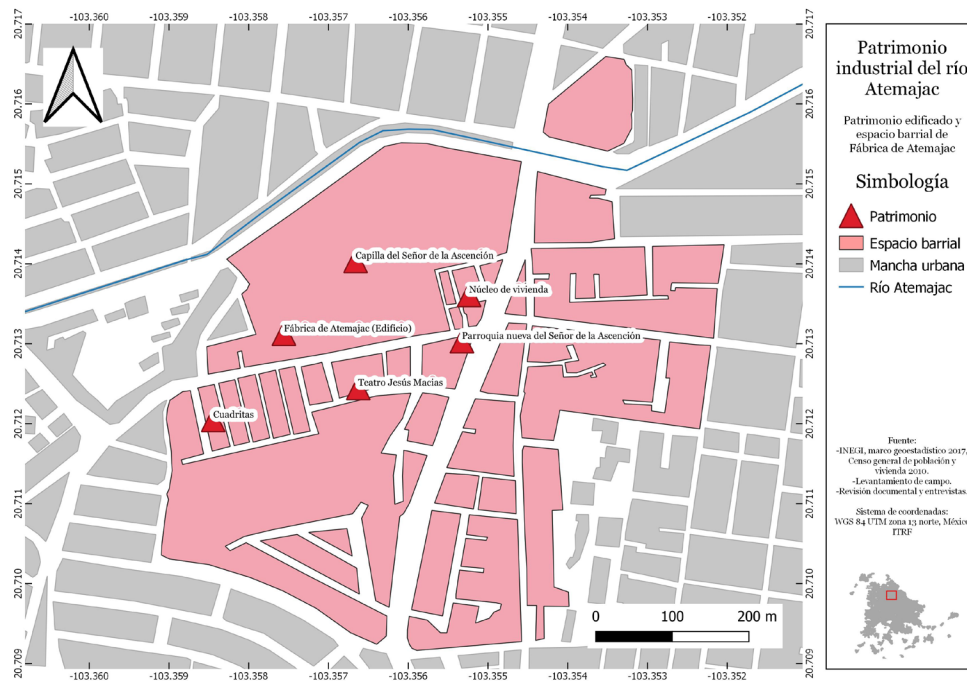
Figura 10. Espacio barrial y patrimonio industrial edificado de Fábrica de Atemajac.  
 Fuente: Elaboración propia a partir de Sistemas de Información Geográfica, 2021.

los que datan del 2018, clasificado en el subdistrito 4, Jardines del Country-Atemajac, por un litigio entre el ayuntamiento y la población por cuestión de la vivienda vertical. En tanto, el primer plan menciona que todas las áreas de protección al patrimonio histórico serán aquellos que tengan vestigios arqueológicos, históricos o artísticos (Ayuntamiento de Guadalajara, 2003, p. 14). Fábrica de Atemajac alberga edificaciones y entornos que datan del siglo XIX y XX, por lo que a nivel legal es sujeto de protección, al localizarse vestigios catalogados como históricos y en su gran mayoría artísticos. En la figura 9 se muestra su espacio barrial y su patrimonio.

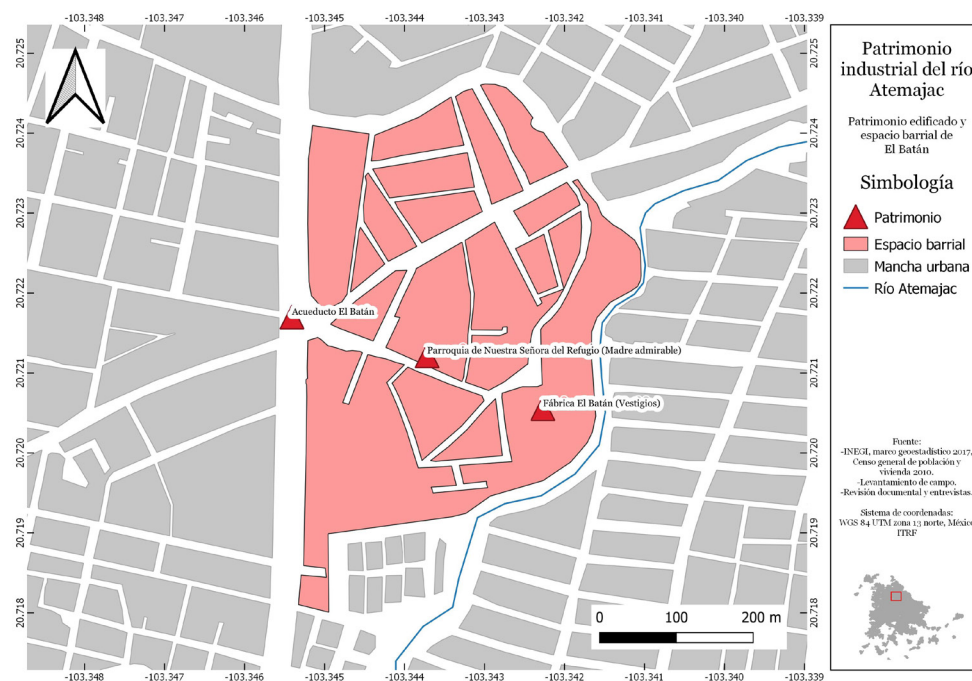
Figura 11. Espacio barrial y patrimonio industrial edificado de El Batán.  
 Fuente: Elaboración propia a partir de Sistemas de Información Geográfica, 2021.

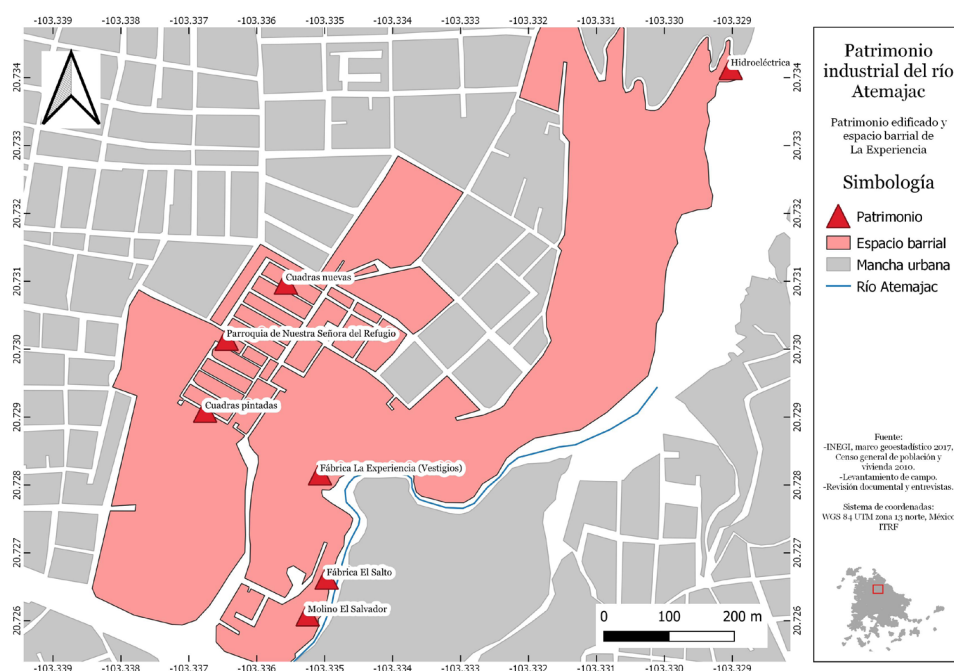
Figura 12. Espacio barrial y patrimonio industrial edificado de La Experiencia.  
 Fuente: Elaboración propia a partir de Sistemas de Información Geográfica, 2021.
