Mayorga-Mayorga., Henry Santiago; Reyes-Bueno, Fabián,
Análisis de Derrames de Petróleo en el Campo Ancón Mediante Sistemas de Información Geográfica
Revista Politécnica, vol. 49, núm. 1, 2022, Febrero-Abril, pp. 53-60
Escuela Politécnica Nacional

Análisis de Derrames de Petróleo en el Campo Ancón Mediante Sistemas de Información Geográfica

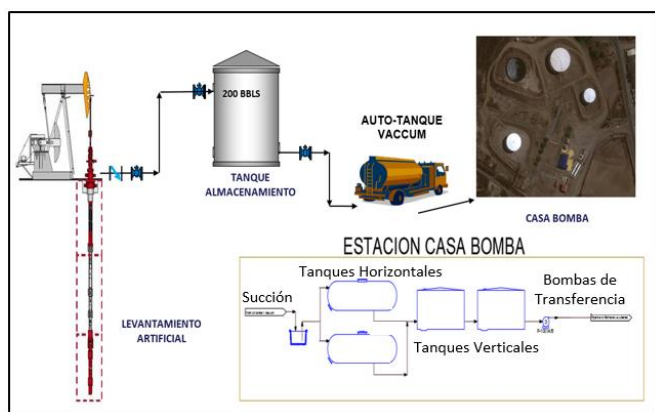
Figura 2. Diagrama de Procesos manejados por la empresa operadora

Una vez cubierta la capacidad de recolección de cada unidad de extracción, estos mismos camiones transportan la producción hacia Casa Bomba. La fiscalización del volumen de producción por parte de los entes gubernamentales se realiza en los tanques de almacenamiento de 20.000 barriles. Un diagrama esquemático del proceso de producción y recolección de crudo en el Bloque Gustavo Galindo Velasco se presenta en la Figura 2.

El ciclo de producción petrolera en el Bloque Gustavo Galindo Velasco comienza con la planificación del departamento de Ingeniería, ahí se establece la lista de los pozos a intervenir diariamente y la producción de crudo a recolectar de los tanques. Esta plantilla diaria se envía a los operadores de Producción, quienes distribuyen geográficamente sus visitas en las unidades de extracción y recolección para cumplir con la meta de producción de ese día.

La producción de petróleo es extraída por dos métodos: sistemas de levantamiento móviles y fijos. El sistema fijo es el mecanismo de producción por Bombeo Mecánico, cuya unidad está interconectada desde el pozo, llevando la producción del subsuelo hacia superficie por medio de tuberías y bomba. Esta producción se transporta hacia los tanques de almacenamiento ubicados a unos 300 metros en un arreglo de un conjunto de pozos, esto sin intervención humana. El 55% de la producción diaria del bloque se extrae por medio de balancines (Bombeo Mecánico). Otros sistemas de levantamiento fijos usados en el Bloque Gustavo Galindo Velasco son *Gas Lift*, *Plunger Lift* y Flujo Natural, cuya producción está igualmente interconectada. Sin embargo, el porcentaje de producción que se extraen por estos métodos es relativamente pequeña con apenas el 2% del total.

Cuando se llena la capacidad de los tanques de almacenamiento, unidades de recolección de crudo llevan la producción contenida hacia la Casa Bomba; que es el centro de procesamiento de producción del Bloque. En este lugar, se realiza una separación simple de los hidrocarburos ya que debido al alto grado API (crudo liviano), la separación del agua y crudo solamente se realiza por decantación física.

Mientras que el 40% de producción de crudo restante es extraída mediante sistemas de levantamiento de crudo móviles, es decir por *Swab* (SW) y Herramienta Local (HL). Ambos son métodos manuales que consisten en camiones pequeños adaptados para recuperar el petróleo por medio del pistoneo de los operadores en superficie; es decir son operados con intervención humana. Estas unidades de extracción de petróleo recorren el campo y visitan los pozos, recuperando el potencial de cada uno. Las visitas a cada pozo, tanto de sistemas móviles como fijos, no son diarias, sino que depende del potencial y ciclo de cada uno. Existen pozos visitados con frecuencia mensual, semanal y diaria.
