## Cronología de inundaciones costeras por penetración del mar, en la provincia Cienfuegos

### Chronology of coastal flooding by penetration of the sea, in the Cienfuegos province

Virgilio Alberto Regueira-Molina <sup>1\*</sup>, Sinaí Barcia-Sardiñas <sup>1</sup>

<sup>1</sup>Centro Meteorológico Provincial de Cienfuegos, Cienfuegos, Cuba

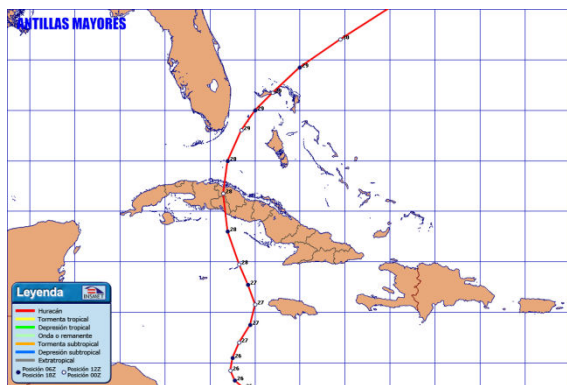
Características sobre Cienfuegos:

Día de entrada: 28 de septiembre de 1935

Punto de entrada: Ciudad de Cienfuegos (Figura 3).

Zonas afectadas directamente: Cienfuegos y localidades aledañas.

Presión mínima: 956.3 hPa.

Vientos máximos sostenidos: 202 km/h

Categoría: 3 sobre Cienfuegos.

Velocidad de traslación: 15-20 km/h.

Diámetro del ojo: 25-30 km.

Precipitaciones: 58 mm (en la ciudad de Cienfuegos.)

**Figura 4.** Trayectoria del Huracán de Cienfuegos o Huracán del 35.

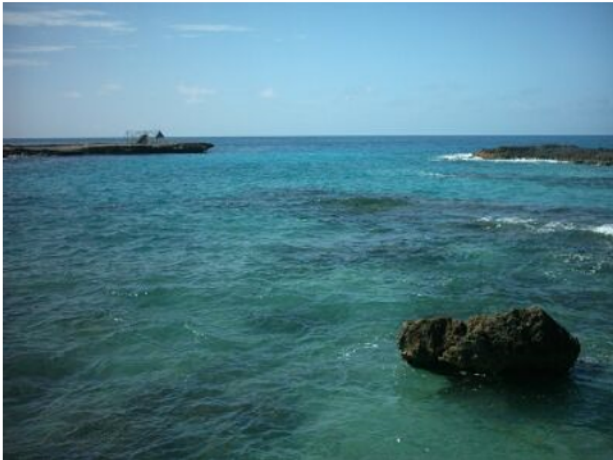
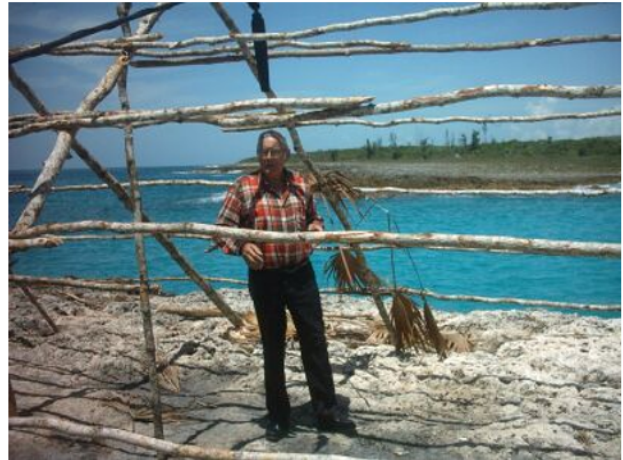
**Figura 7.** Caleta por donde penetró el centro del huracán Fox, según testimonios de este lugareño, que en esa época vivía en el lugar y sintió el azote directo del meteoro. Caleta del Toro, ubicada entre Punta Sabanilla y Punta Mangles Altos, costa sur de Cienfuegos, al oeste de la entrada a la bahía.

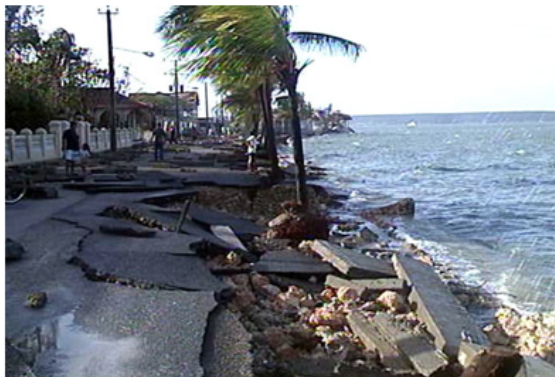
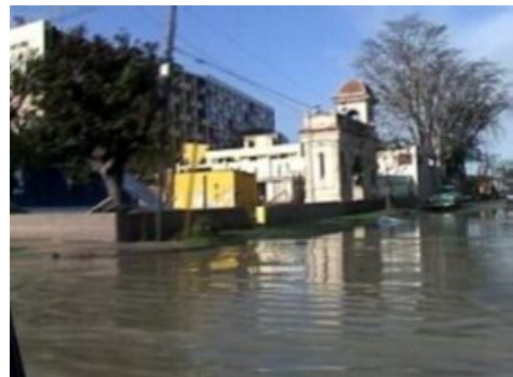
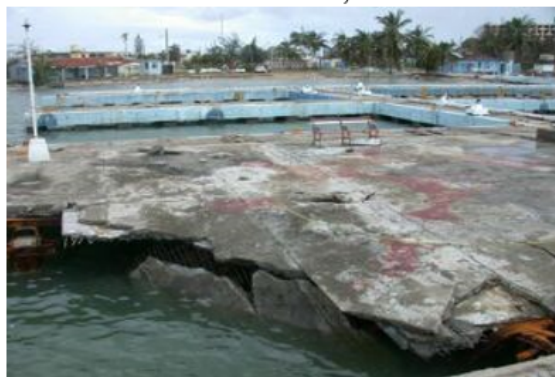
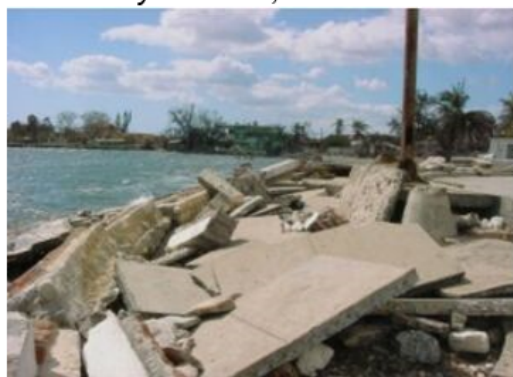
*Maleconcito "La Punta", Punta Gorda.*

*Ave 2 y calle 37, Punta Gorda.*

*Muelle "Marina Marlin", Punta Gorda.*

*"La Rotonda", Punta Gorda.*

**Figura 10.** Afectaciones por penetraciones del mar e inundaciones costeras en áreas del litoral de la Ciudad de Cienfuegos.

Particularidades de la inundación. En la zona de Punta Castaño ([Figura 10](#)), en Punta Gorda, las olas del mar alcanzaron alturas estimadas por los habitantes del lugar, por encima de tres metros. Entre las 9 y 10 de la noche del día 4 de noviembre, una vez que se implantaron los vientos

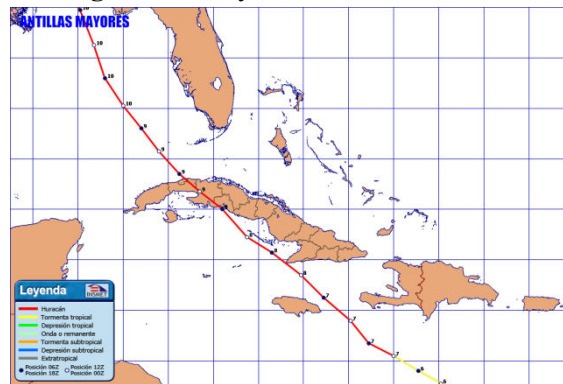
Características sobre Cienfuegos:

Día de entrada: 8 de julio de 2005, entre las 19:00-20:00 UTC.

Punto de entrada: Punto al oeste de Punta Mangles Altos, límite entre Matanzas y Cienfuegos.

Zonas afectadas directamente: Abreus, Aguada de Pasajeros, Palmira y Rodas.

Velocidad de traslación: 21 km/h

Diámetro del Ojo: 18 km, según radar Pico San Juan.

Vientos máximos sostenidos: 220 km/h al sur de Cienfuegos, según avión y de 200 km/h de región sur en la bahía de Cienfuegos, según tanquero Shark, surto en bahía.

Presión mínima: 941 hPa al sur de Cienfuegos, según avión de reconocimiento.

Lluvia máxima para 24 horas en la provincia: 1000.9 mm en Cuatro Vientos, municipio Cumanayagua.

**Figura 12.** Trayectoria del Huracán Dennis (2005).

Particularidades de la inundación. El ángulo de incidencia en tierra de este huracán, limitó su surgencia y con ella los efectos de las inundaciones, [Figura 12](#).

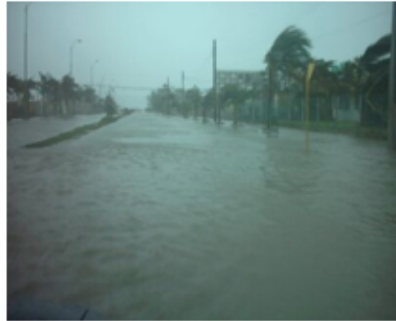
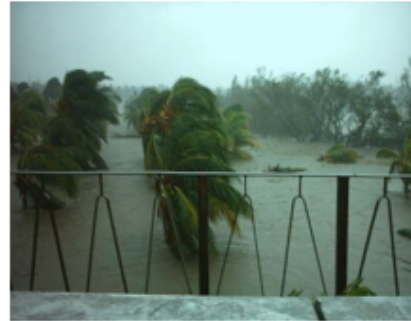
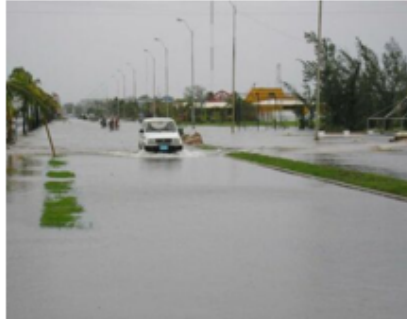
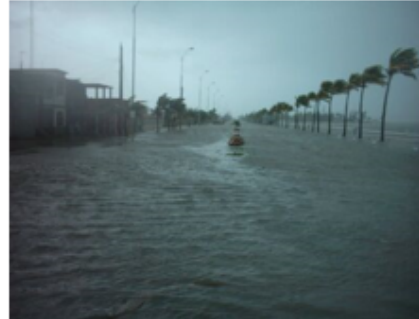
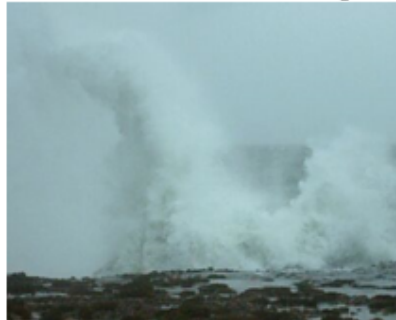
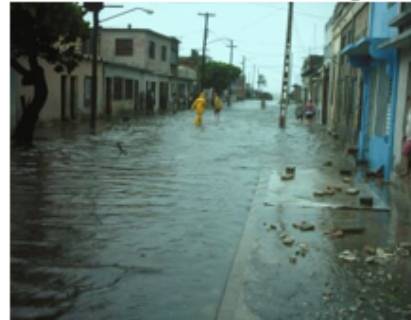
Ave 8 y calle37, Punta Gorda.

Crecida del río Lagunillas

Avenida del malecón cienfueguero.

Oleaje rompiendo en el litoral, entre faro Los Colorados y hotel Pasacaballos.

Penetración del mar entre el muelle Real de La Aduana y el barrio de Reina.

**Figura 13.** Inundaciones costeras por penetraciones del mar asociadas al Huracán Dennis en zonas del litoral de la ciudad de Cienfuegos.

No obstante, se pudo apreciar inundaciones costeras donde la combinación del agua de mar y la lluvia, inundaron más de 200 metros tierra adentro en la zona de Reina y el muelle Real de La Aduana, así como toda la calle 37 o avenida del Malecón cienfueguero, desde su inicio en la avenida 40, hasta el final en la avenida cero en Punta Gorda, [Figura 13](#).

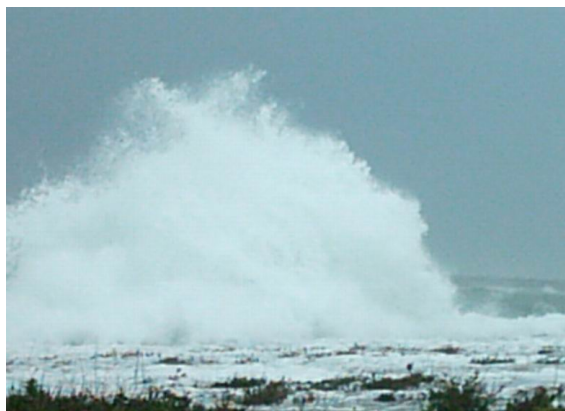
**Figura 15.** Salpicadura de la ola asociada al mar de leva con alturas entre 5-7 metros, entre faro Los Colorados y hotel Pasacaballos. Cienfuegos, octubre de 2005.

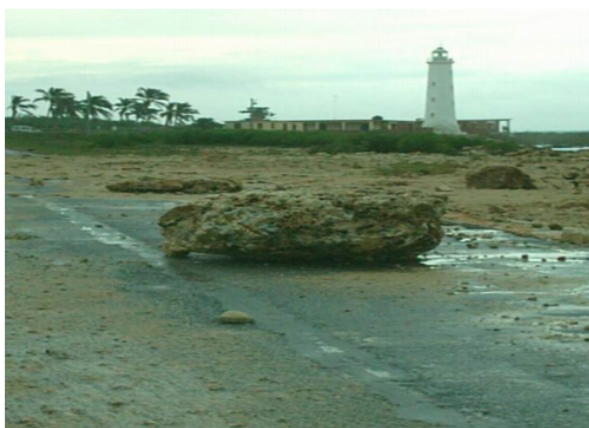
**Figura 16.** Efectos del oleaje por mar de leva provocado por el Huracán Wilma en el Caribe occidental. Tramo de Carretera desde Faro Los Colorados y Hotel Pasacaballo. Cienfuegos 2005.
