González, Yamile Valencia; Patiño-Restrepo, Juliana; Álvarez-Guerra, María Camila; Ortega-Ramírez, Daniel; Echeverri-Ramírez, Óscar
Cambio en las propiedades geotécnicas de un suelo sometido a ignición en laboratorio
Revista Ingenierías Universidad de Medellín, vol. 17, núm. 32, 2018, Enero-Junio, pp. 85-107
Universidad de Medellín

Cambio en las propiedades geotécnicas de un suelo sometido a ignición en laboratorio

Change in Geotechnical Properties of a Soil Subject to Laboratory Ignition

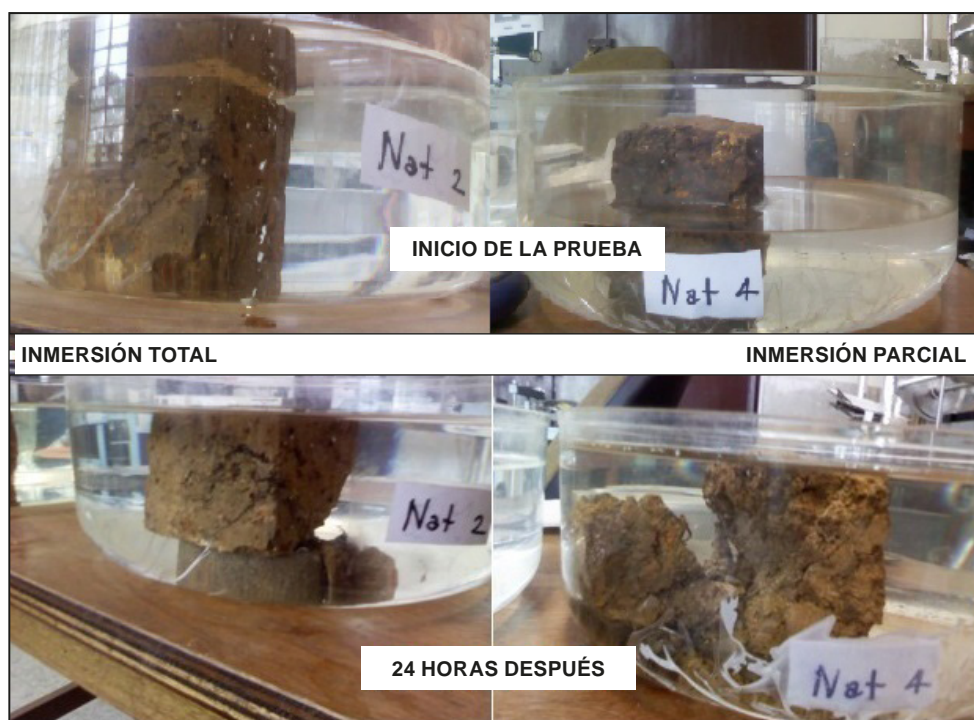
Figura 12. Desagregación suelo natural. Izquierda inmersión total. Derecha inmersión parcial.

En el ensayo de desagregación para el cubo de suelo natural que estuvo bajo inmersión total, se presentó un desprendimiento parcial de partículas en una esquina; sin embargo, en general conservó su forma y tamaño original. La muestra sometida a inmersión parcial se partió en dos sin disgregarse y sin presentar dispersión de partículas, lo anterior se observa en la figura 12. Este fenómeno sucede por expansión osmótica, evidenciada cuando la concentración de iones en la fase sólida es mayor que en la solución ambiente; en tal caso el agua se mueve por la muestra tratando de disminuir esa concentración, y causa la fractura [31].
