Hidroclimatología local e impactos en el lago Sochagota, Paipa, Boyacá\*

Ciencia e Ingeniería Neogranadina, vol. 31, no. 1, 2021, July-December, pp. 53-72

**Resumen:** el lago Sochagota es un sistema construido que actúa como una laguna de oxidación. Su nivel está regulado, posee afloramiento de agua termomineral y recibe escorrentía de suelos sulfatados ácidos y una porción de agua dulce del río Chicamocha; y descarga en el distrito de riego de Usochicamocha. Al incrementar la concentración de sales termominerales, el sistema entra en tensión, pues la alta salinidad amenaza la biodiversidad y se convierte en fuente de conflictos por el uso del agua en la cuenca. Este trabajo recopiló datos de conductividad, precipitación de treinta años y batimetría, procesados, analizados y modelados, para presentar la variabilidad temporal (periodos contrastantes secos y húmedos) y espacial. De igual forma se realizaron ensayos de ecotoxicidad para evidenciar los posibles efectos de la salinización sobre el ecosistema, la biota y los riesgos asociados con cambios en la hidroclimatología de la zona. Los resultados señalan que el lago es altamente sensible a las disminuciones de precipitaciones

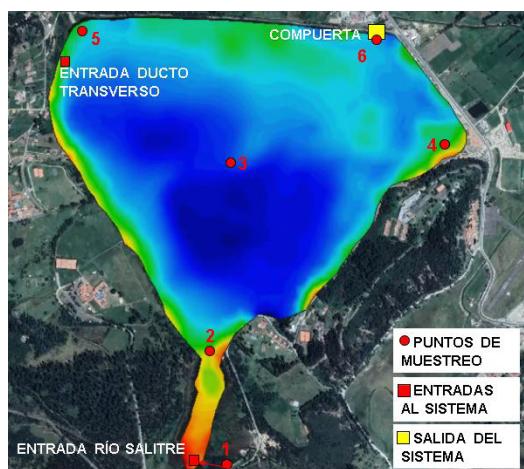
**Figura 2.** En colores batimetría. Ubicación puntos de muestreo, entradas y salida del sistema.

1. Entrada sistema quebrada Honda-río Salitre
2. Entrada del río Salitre a unos 200 m adelante
3. Centro del lago
4. Muelle de los Jarillones
5. Muelle de la Fragata
6. Compuerta salida lago

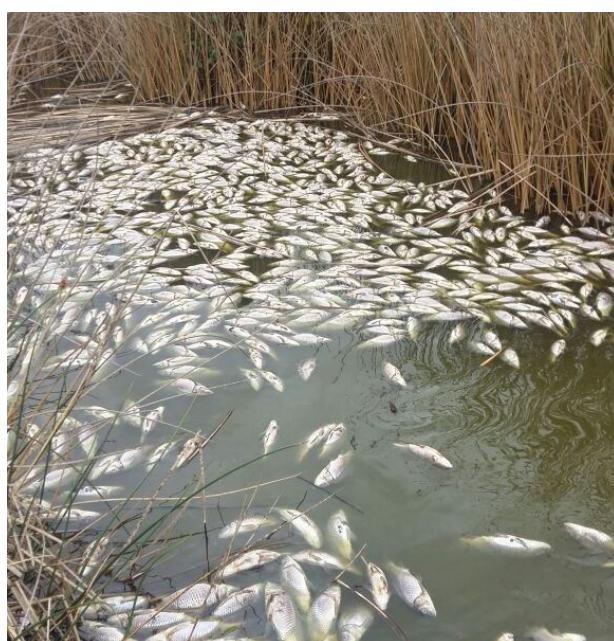
**Figura 6.** Mortandad de peces en el lago Sochagota, 2016.

*carpio*— (figura 6), la cual no toleró las condiciones del medio en ese momento, a pesar de ser una especie caracterizada por su capacidad de vivir en aguas con poca disponibilidad de oxígeno y malas características [18].
