Revista de Ingeniería, núm. 45, enero-junio, 2017, pp. 22-31

INNOVACIÓN EN MÉTODOS DE PAVIMENTACIÓN: CASOS REGIONALES

Surfacing techniques innovation: regional case studies

Sandra Campagnoli

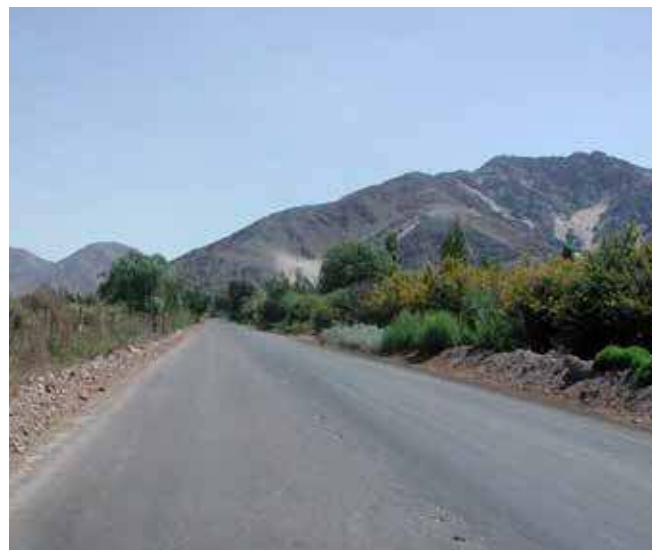
Figura 1: Apariencia de una capa granular tratada con bischofita

Entre las sales, el cloruro de sodio (NaCl) y el cloruro de magnesio hexahidratado ($\text{MgCl}_2 \cdot 6\text{H}_2\text{O}$), conocido como bischofita, han sido las de mayor aplicación, principalmente para la estabilización de capas granulares y eventualmente como paliativos del polvo, especialmente en la región norte del país, donde se presentan condiciones propicias de aplicación, no solamente climáticas como lluvias escasas con sequías frecuentes, sino de disponibilidad de las sales cerca a los proyectos (Figura 1). En zonas con mayores niveles de precipitación, se han aplicado estas sales en menor

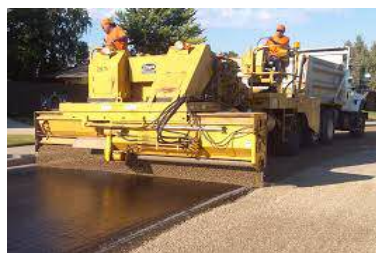
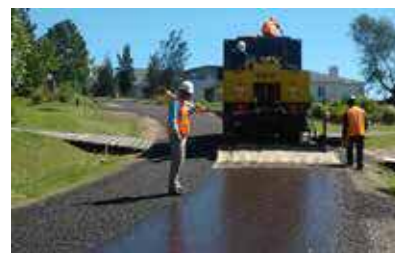
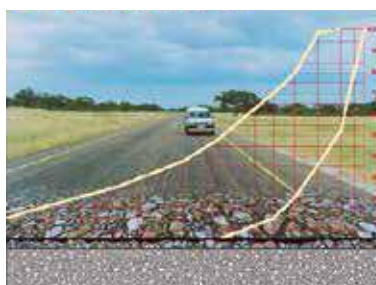
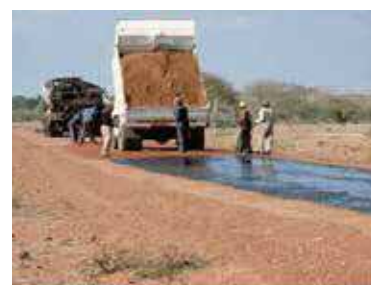
Figura 2: Sello del Cabo y Sello de Otta

Sello del Cabo (*Cape Seal*)

Tratamiento Superficial Simple (TSS)

Lechada Asfáltica

Sello de Otta (*Otta Seal*)

Gradación agregados del sello de Otta

Extensión agregados sobre el riego de ligante

1. Ligante

2. Agregados

3. Lechada Asfáltica

Los tratamientos superficiales simples (TSS) y dobles (TSD) son, dentro de las capas asfálticas de protección de los caminos básicos los de mayor aplicación. Algunas regiones se han especializado en la aplicación de sellos que se consideran realmente innovaciones dentro de las técnicas de pavimentación, como el sello del Cabo (Cape Seal) en la Región de Los Ríos y el sello de Otta (Otta Seal) en la región de Magallanes, este último ha sido aplicado solamente a nivel experimental. (Figura 2)

Como se aprecia en la figura 2, el sello del Cabo combina la flexibilidad de un tratamiento superficial simple (TSS) el cual consiste en el riego de un ligante asfáltico (normalmente en forma de emulsión), seguido de la extensión y compactación de una grava uniforme, con la rigidez de una lechada asfáltica, también conocida como mortero asfáltico o Slurry Seal, definida como la mezcla de agregado fino bien gradado, llenante mineral y emulsión asfáltica. Por su parte, el sello de Otta, también mostrado en la figura 2, es esencialmente un tratamiento superficial, en el que la grava uniforme ha sido reemplazada por gravas naturales o roca triturada con gradación abierta, semidensa o densa.

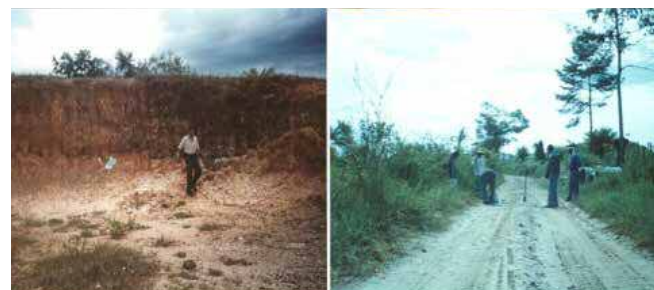
Figura 5: Fuentes y materiales existentes en la vía San Pablo - Cañabral

Los materiales de las capas granulares existentes en la vía y los procedentes de fuentes seleccionadas para la

recarga de material y su estabilización corresponden, en general, a gravas y arenas de río o a depósitos de terrazas aluviales de gravas en matriz areno-arcillosa con índices de plasticidad que varían entre 10 y 26%. (Figura 5)
