Investigaciones Geográficas (Esp), núm. 42, 2007, pp. 89-107
Universidad de Alicante
Alicante, España

LAS GALERÍAS, CONSTRUCCIONES PARA ALUMBRAR AGUA DE FREÁTICOS PRÓXIMOS EN EL NE DE LA REGIÓN DE MURCIA: MINADOS CON ESPEJUELOS EN JUMILLA

J. M^a. Gómez Espín, E. Gil Meseguer, I. Aliaga Sola, J. A. López Fernández y
R. Martínez Medina

Departamento de Geografía
Universidad de Murcia

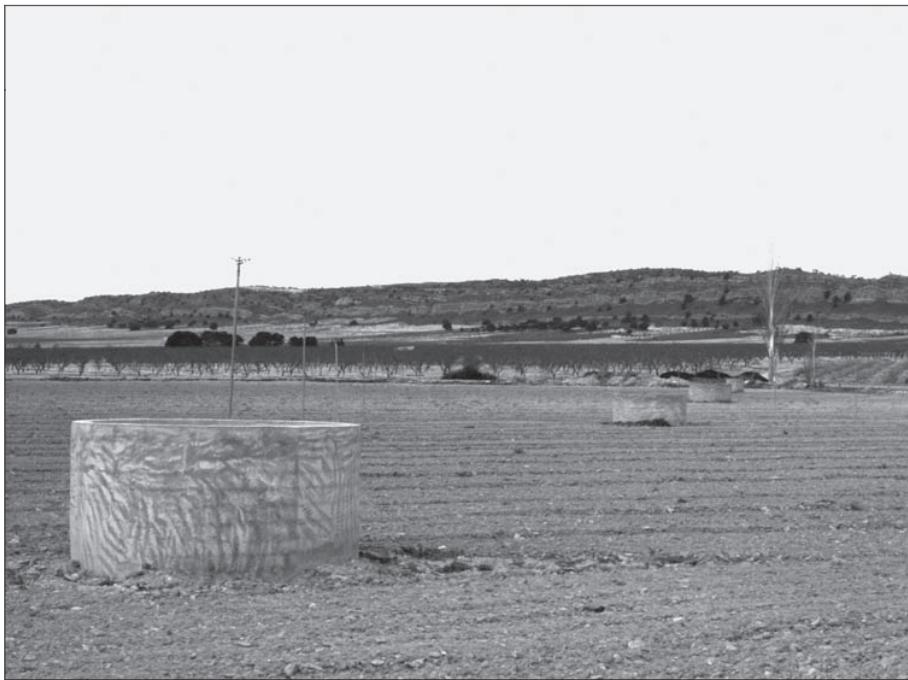
Foto n^o 1. Últimas lumbre ras de la galería de la Pedrera, reforzadas en superficie.

Tiene una longitud de 3.460 metros, siendo una de las más largas encontradas en este espacio. Cuenta con 64 lumbreiras para poder acondicionar la galería (construcción, limpieza, ventilación,...). La profundidad de esta galería oscila entre algo más de 50 metros de las primeras lumbreiras a menos de 2 de las últimas, ya próximas a la antigua bocamina, hoy en día destruida.

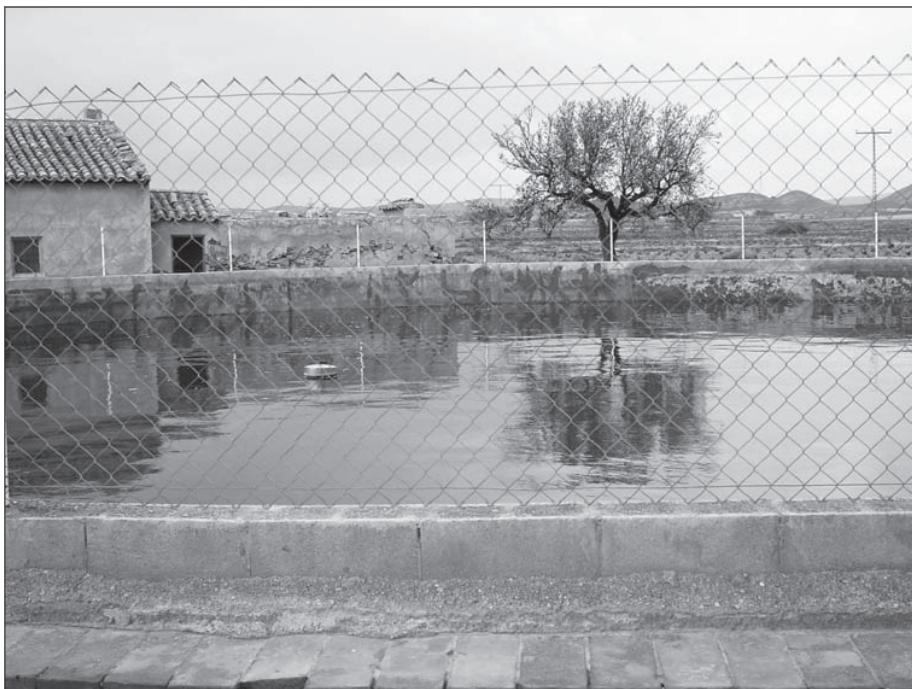
FOTO nº 2. Balsa que recibe las aguas captadas por la galería de Las Puntillas.

La galería de Las Puntillas evacua sus aguas a una balsa también circular dentro de la finca de la Casa de Las Puntillas donde además hay una balsa cuadrada de construcción más reciente. Desde la alberca circular hay un canal a cielo abierto que trascurre por la orilla de la actual carretera de Jumilla a Ontur. Antes de unirse con el canal de las aguas de La Pedrera, las aguas de «Las Puntillas» descansan en la «Balsa de las Puntillas», situada a unos 500 metros de distancia de la primera balsa, totalmente destruida y casi borrada por el tiempo (construcción antigua hecha en mampostería).

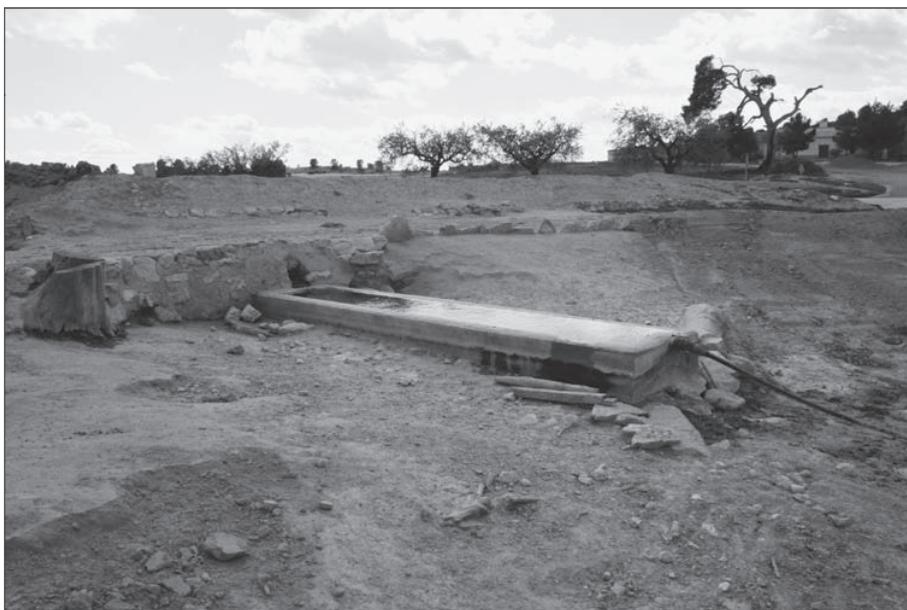
FOTO nº 3. Estado actual del abrevadero en la galería de los Pinos, en Montesinos.

El estado de la balsa es descuidado. Está excavada en el terreno aprovechando la topografía, sin ningún tipo de muro. Hoy en día, apenas puede retener caudal y el agua se capta mediante una manguera desde el abrevadero para conducirlas a tierras más abajo.

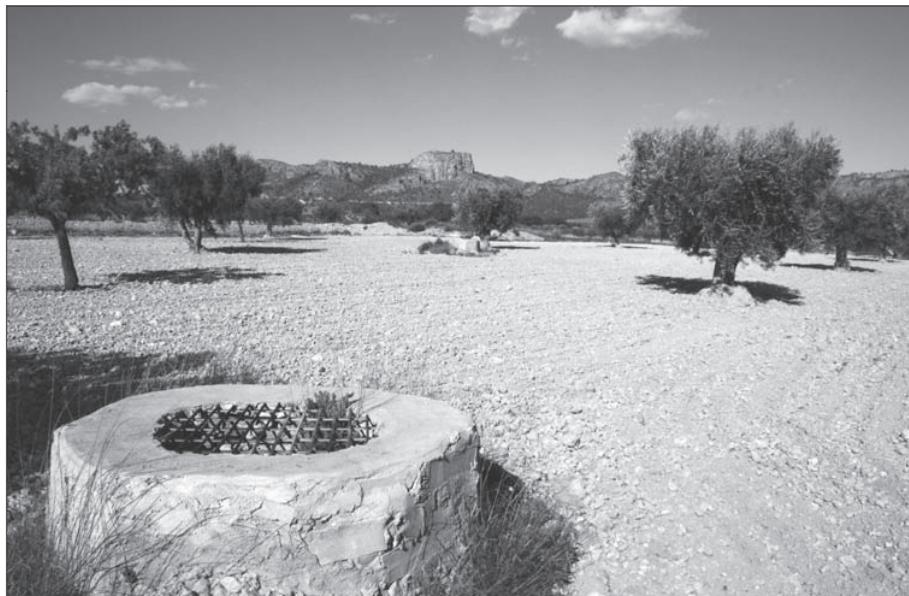
FOTO nº 4. Lumbreras alineadas de la galería de los Álamos. Al fondo observamos la cumbre de la Sierra de Santa Ana.

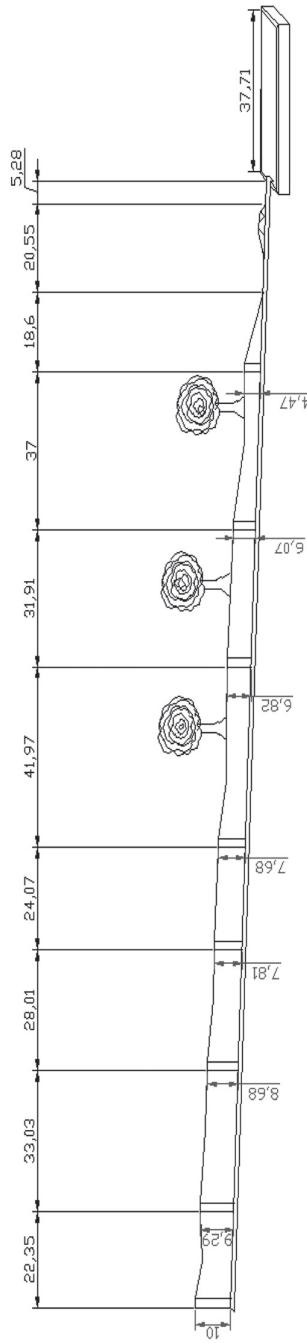
CORTE TRANSVERSAL DE LA GALERÍA CON
LUMBRERAS EN LA UMBRÍA DE LOS
ÁLAMOS. JUMILLA.

FIGURA N° 2. Croquis transversal del sistema de la galería de los Álamos

La salida de la galería se halla a 39 metros y está protegida por una valla que no permite acercarse. Tras aflorar la galería, el conducto se entuba para salvar una carretera y volver a la superficie, ya a escasos metros de la balsa que acumula sus caudales. Ésta es de sección rectangular, 20 metros de largo y 12 de ancho y con una profundidad de 1,50 metros (Figura nº 2).

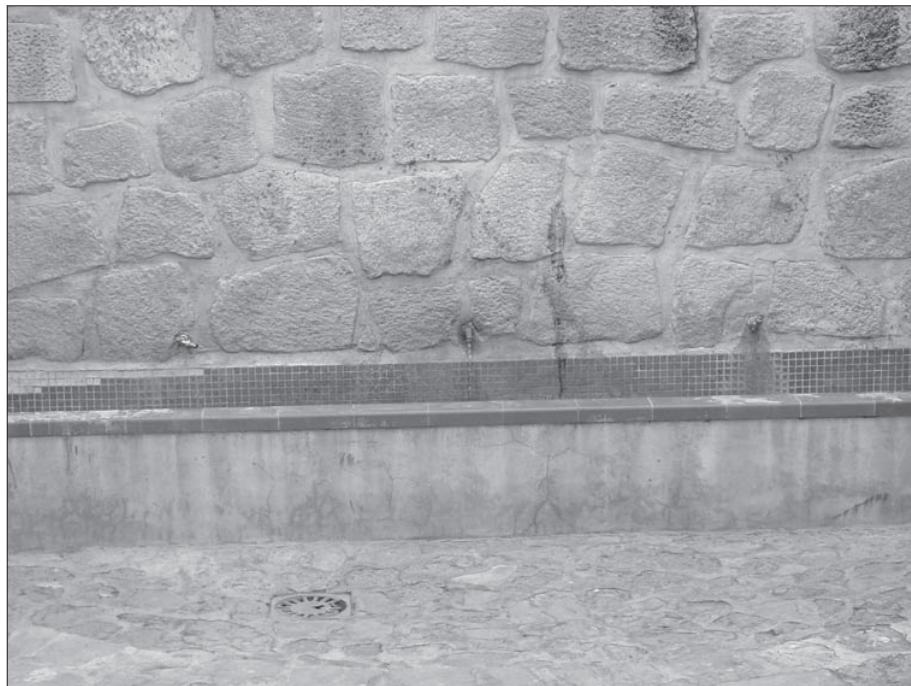
FOTO nº 5: Caños de la Fuente de La Alquería (Jumilla).

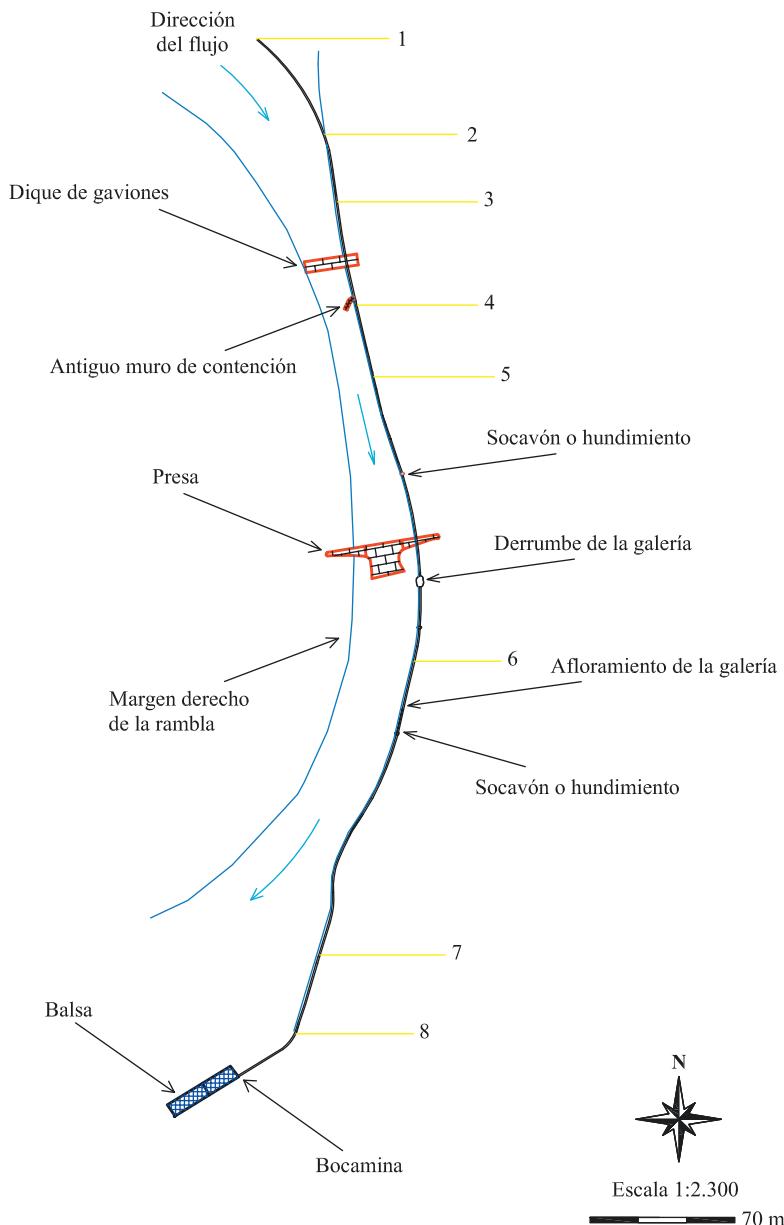
SISTEMAS DE LA GALERÍA CON LUMBRERAS DE LOS ESTANQUICOS (VISTA EN PLANTA)

FIGURA N° 3. Dibujo en planta del minado de los Estanquicos.

Es factible que el sistema drenante pudiera albergar algún espejuelo más ya que se han constatado derrumbes y socavones en alguno de sus tramos. En cualquier caso, la mayor parte de ellas se conservan en mal estado, no existiendo protección alguna para sus bocanas. La profundidad de las mismas, se reduce paulatinamente conforme descendemos en altitud en dirección a la bocamina (Figura nº 3)

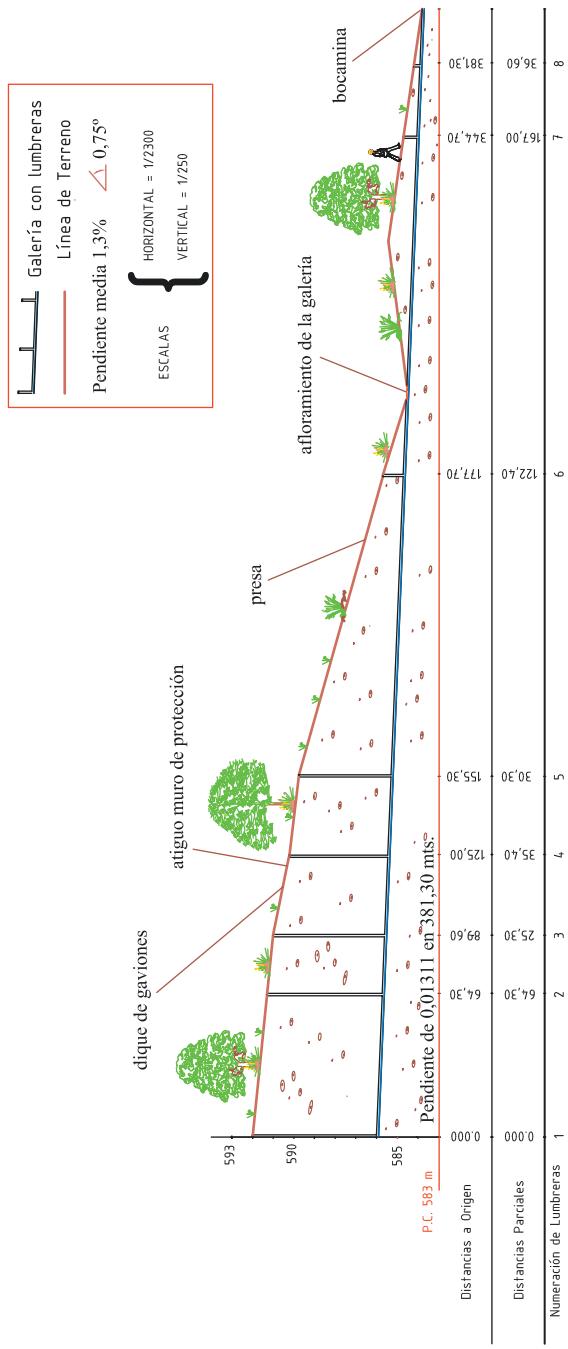
PERFIL LONGITUDINAL DEL SISTEMA DE GALERÍA CON LUMBRERAS DE LOS ESTANQUICOS (JUMILLA)

FIGURA N^o 4. Perfil Longitudinal de la galería con lumbreras de Los Estanquicos.

El pozo horizontal del sistema drenante, posicionado como dijimos en la margen izquierda de la rambla, pasa por debajo de 2 obras artificiales de corrección y estabilización de cauces: un dique de gaviones y una presa de hormigón (Figura n^o 4).
