LA EROSIÓN HISTÓRICA DE LA PLAYA DE SA RÀPITA (S. MALLORCA)

Investigaciones Geográficas (Esp), núm. 66, julio-diciembre, 2016, pp. 135-154

# LA EROSIÓN HISTÓRICA DE LA PLAYA DE SA RÀPITA (S. MALLORCA)<sup>1</sup>

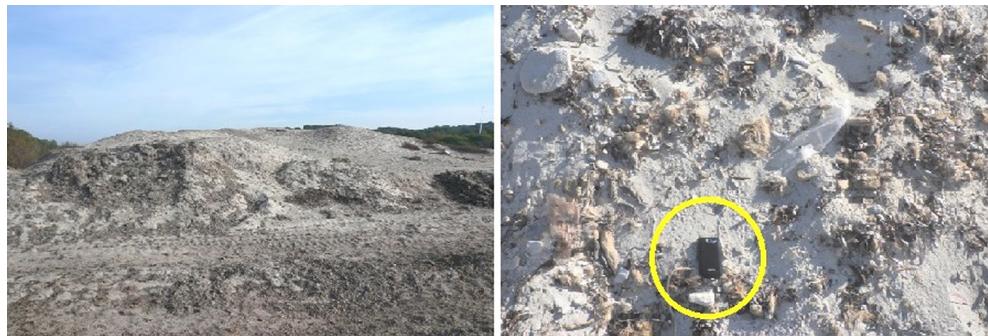
Figura 8. Acopio de *Posidonia oceanica* depositada en la parte posterior de la playa y detalle de la cantidad de arena que se retira en su recogida con maquinaria pesada.

En la fotografía de la derecha, el teléfono (aprox. 10 cm) nos sirve de escala visual.
