Revista Brasileira de Ciência do Solo, vol. 33, núm. 1, enero-febrero, 2009, pp. 199-206

USO DE GEOMANTAS NO CONTROLE DA EROSÃO SUPERFICIAL HÍDRICA EM UM TALUDE EM CORTE DE ESTRADA⁽¹⁾

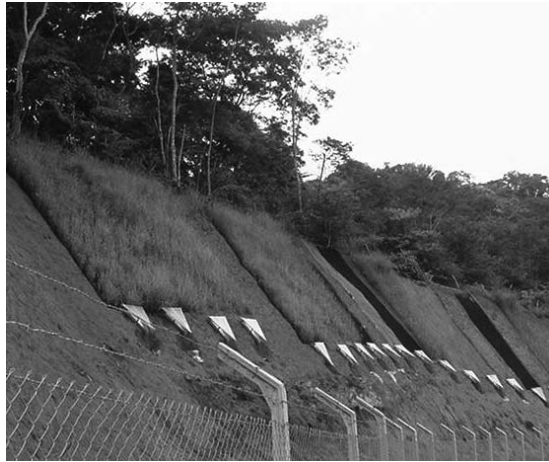
Figura 1. Disposição das parcelas experimentais no talude.

As unidades amostrais, com dimensão de 8,5 x 2 m, foram distribuídas na região central do talude para melhor aproveitamento do comprimento de rampa e uniformidade das parcelas experimentais totalizando aproximadamente 530 m² (Figura 1). As parcelas do tratamento testemunha tiveram suas laterais delimitadas por meio de tiras de chapa de folha de Zn nº 18, com 11,50 cm para evitar a passagem de material proveniente de outras parcelas.

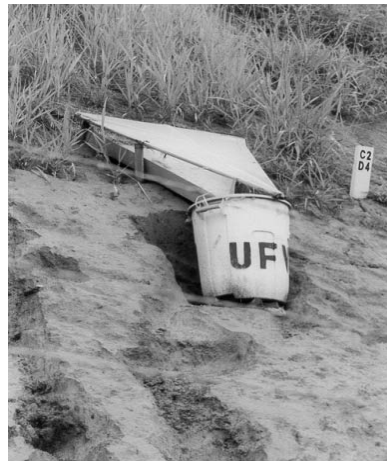
Figura 2. Sistema coletor da suspensão de água + solo escoado.

Na porção inferior de cada parcela, foi instalado um sistema coletor (Figura 2) formado por uma calha coletora em folha de Zn, um balde de plástico (60 L) - para armazenamento da suspensão de água e solo escoado - e uma proteção de plástico para a calha, de forma a impedir a entrada de água de chuva no sistema.

A calha coletora (com 10 cm de altura nas margens por 80 cm de largura e 90 de comprimento) foi instalada imediatamente abaixo da extremidade inferior da parcela, na porção central, deixando uma

área de bordadura de 60 cm de cada lado. As calhas tiveram cerca de 2 cm de sua extremidade superior dobradas para baixo (formando um ângulo de 90 °) e enterrada no talude, certificando-se de que todo material escoado fosse dirigido para o balde coletor. Sua fixação foi por meio de três pregos com 10 cm de comprimento e ¼ de polegada de diâmetro com parte da extremidade dobrada em “S”.

Para a entrada da suspensão de água + solo no coletor, foi aberto um orifício em sua tampa com 10 cm de diâmetro, coberto com pequenas tiras de plástico, para tentar diminuir a perda de água por evaporação. Os coletores foram colocados no talude em plataformas cavadas no solo.
