Ectopia renal cruzada no fusionada

Archivos Españoles de Urología, vol. 59, núm. 8, octubre, 2006, p. 831

UROLOGÍA EN IMÁGENES

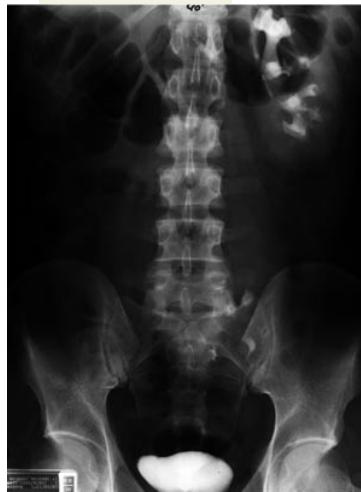
Figura 1. Urografía intravenosa.
Ureterohidronefrosis del riñón izquierdo y riñón derecho ectópico a nivel pélvico izquierdo.

Varon de 43 años que consultó por dolor cólico renoureteral izquierdo. En UIV practicada (Figura 1) se visualizó discreta ureterohidronefrosis del riñón izquierdo y un riñón derecho ectópico a nivel pélvico izquierdo. La TC realizada (Figura 2) confirmó una ectopia renal cruzada del riñón derecho a nivel pélvico izquierdo, no fusionada, con drenaje ortotópico, y una litiasis próxima a la unión urétero-vesical del uréter correspondiente al riñón izquierdo (Figura 3).

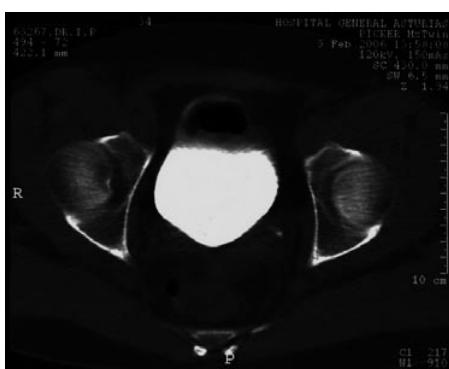
Figura 3. Tomografía Computerizada.
Litiasis ureteral izquierda a 2-3 cm de unión urétero-vesical izquierda.

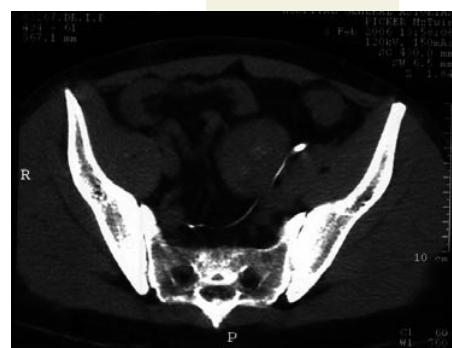
Figura 2.
Tomografía Computerizada.
Ectopia renal cruzada no fusionada del riñón derecho con drenaje ureteral ortotópico.
