UROLOGÍA EN IMÁGENES

"ECTOPIA RENAL CRUZADA FUSIONADA (ECTOPIA INFERIOR)"

Servicio de Urología I. Hospital Central de Asturias. Oviedo. España.

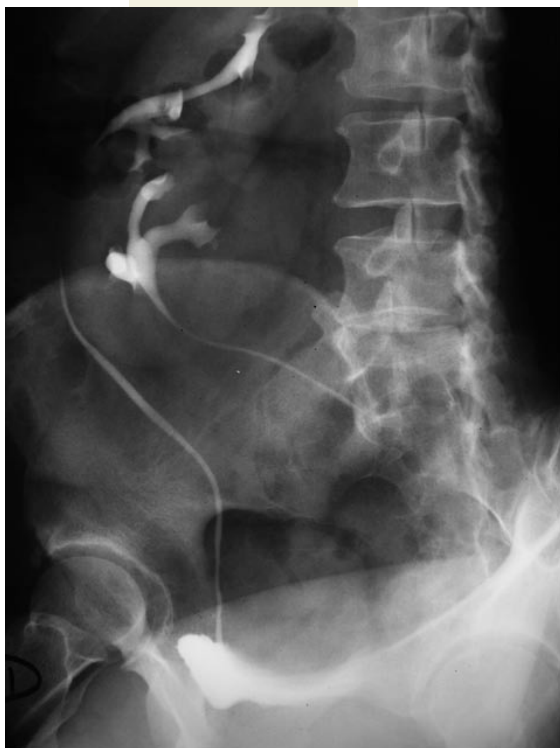
FIGURA 2. Ectopia renal cruzada.

(Figuras 1 y 2) con el hallazgo de ectopia renal cruzada inferior fusionada, sin objetivar litiasis ni uropatía obstructiva.

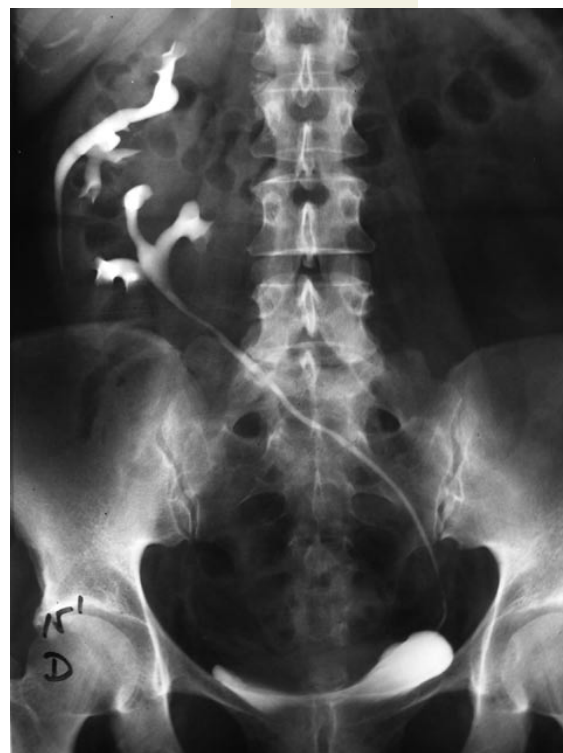
FIGURA 1. Ectopia renal cruzada.

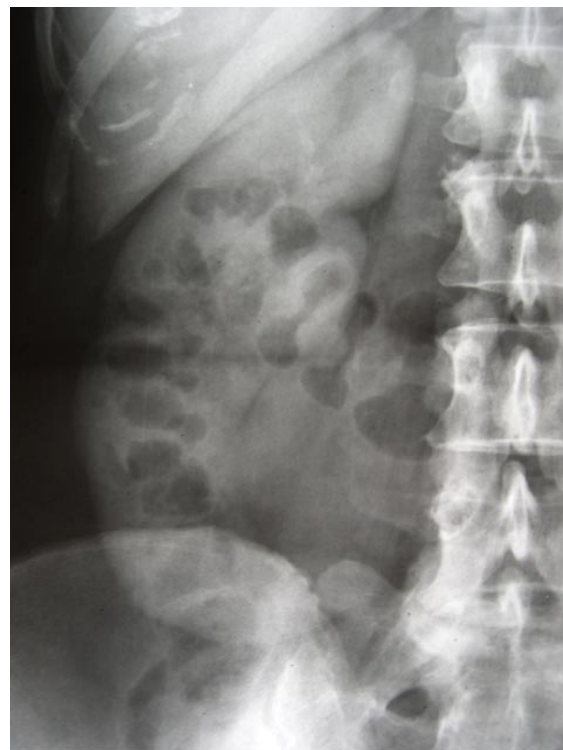
FIGURA 3. Fusión renal.

Se define la ectopia cruzada como la localización del riñón en el lado opuesto al de la inserción de su uréter en la vejiga. Existen distintas variedades, de las cuales la mas común es el riñón fusionado unilateral con ectopia inferior (Figura 3).
