Archivos Españoles de Urología, vol. 62, núm. 6, agosto, 2009, pp. 510-511

UROLOGÍA EN IMÁGENES

"COMPLICACIÓN INFRECUENTE DE UNA PRÓTESIS DE PENE"

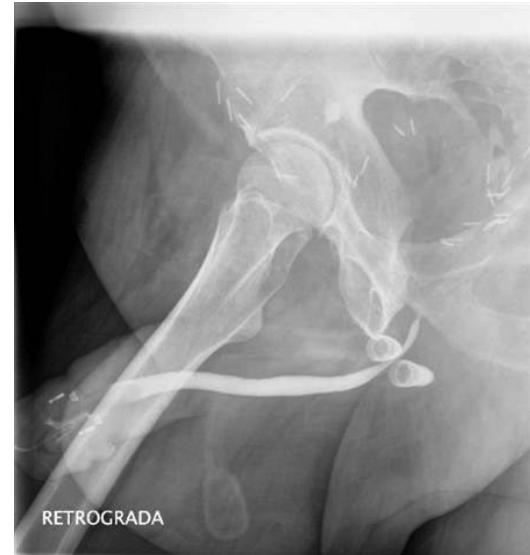
FIGURA 1. Uretral bulbocavernous retrograde urogram showing a normal urethra.

En la cistouretrografía se objetiva fistula uretro-cavernosa (Figuras 1, 2 y 3), por lo que se procede a retirada quirúrgica del material protésico y sutura del cuerpo cavernoso.

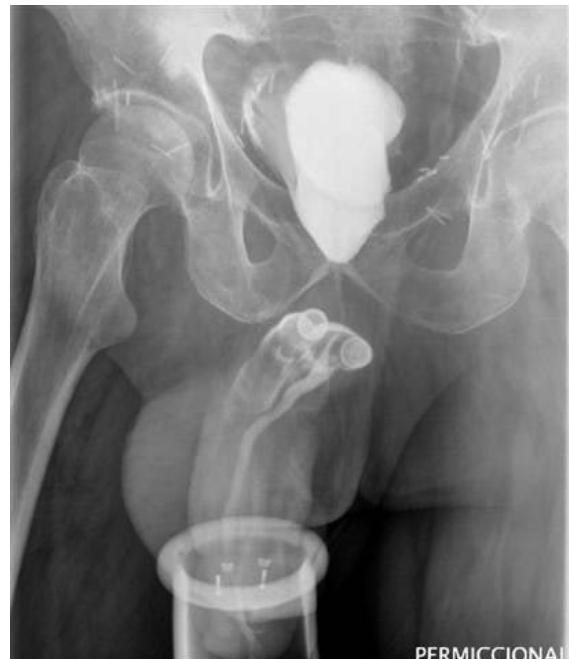
PERMICCIONAL

FIGURA 2. Estudio permiccional: fuga de contraste hacia la base y tercio proximal alrededor del elemento derecho de la prótesis.

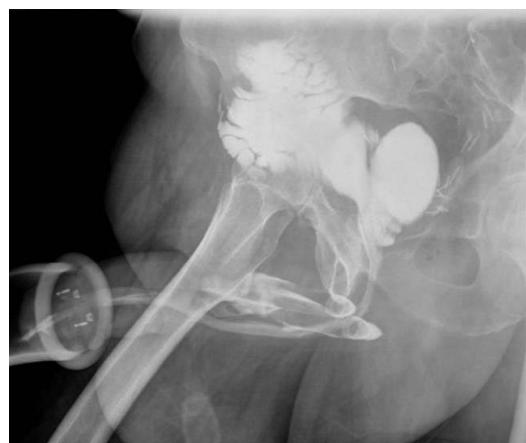
FIGURA 3. Estudio permiccional: persiste la fuga de contraste. Neovejiga ileal.
