Guerra Mera, Juan Carlos; Castañeda Valdés, Abel; Howland Albea, Juan José  
Estudio preliminar de la agresividad corrosiva de la atmósfera en el puente de los Caras,  
Manabí, Ecuador

Revista CENIC. Ciencias Químicas, vol. 47, 2016, pp. 17-29

# Estudio preliminar de la agresividad corrosiva de la atmósfera en el puente de los Caras, Manabí, Ecuador

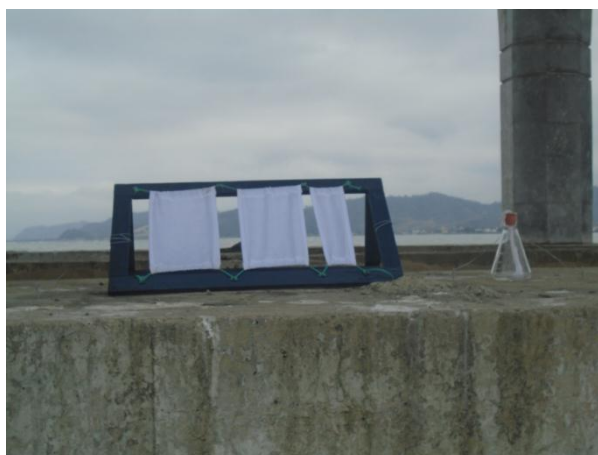
**Fig.2.** Ejemplo de uno de los sitios de exposición colocados en una de las vigas de enlaces del puente.

Se seleccionaron tres sitios de exposición en los elementos vigas de enlace en las pilas 15, 30 y 40, tomando como referencia los extremos del puente (15 y 40) y su parte central (30) (Fig.2).

El puente presenta una longitud 1 980 m de extremo a extremo. En cada sitio de exposición se colocaron soportes de madera con captadores de contaminantes atmosféricos del tipo paño o vela seca, además de la vela húmeda; ambos para la determinación de la deposición de las sales de iones cloruro (Fig. 2).
