Impacto visual generado por la explotación minera en el yacimiento Punta Gorda, Moa  
Minería y Geología, vol. 32, núm. 4, octubre-diciembre, 2016, pp. 141-159  
Instituto Superior Minero Metalúrgico de Moa 'Dr Antonio Nuñez Jiménez'  
Holguín, Cuba

## Impacto visual generado por la explotación minera en el yacimiento Punta Gorda, Moa

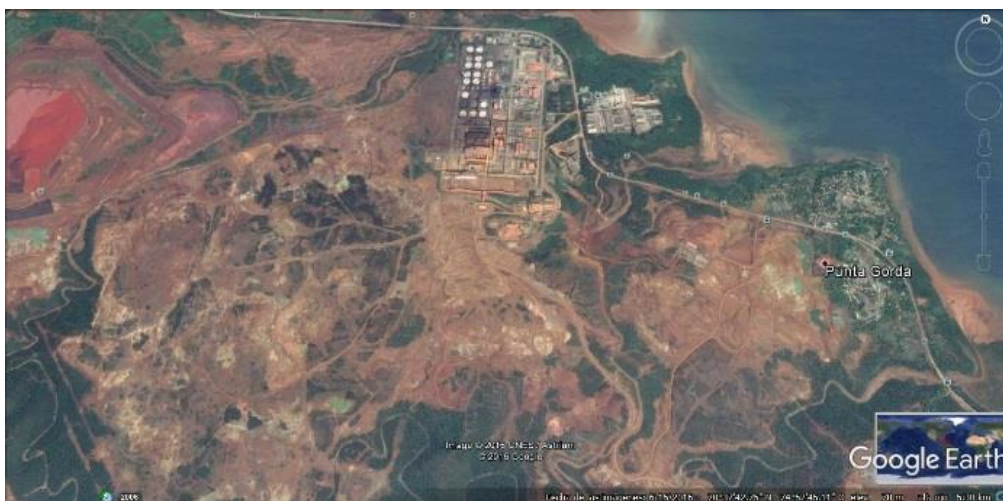
Se utilizaron mapas a escala 1:25 000. Se realizó *in situ* un inventario del área, luego se corroboraron los resultados mediante imágenes de satélite de la zona (Figura 2).

Figura 2. Vista satelital del yacimiento Punta Gorda. Fuente: Google Earth 2016. Image © 2016 CNES/ Astrium.

A partir del plano topográfico e imágenes de satélite (Figura 2) se procede al cálculo de la compacidad y tamaño de cuenca visual. La determinación de la compacidad ( $I_c$ ) se hace a partir de la línea de visión que ofrecen los perfiles. Para esto primeramente se determinó el porcentaje de sombra ( $H$ ).

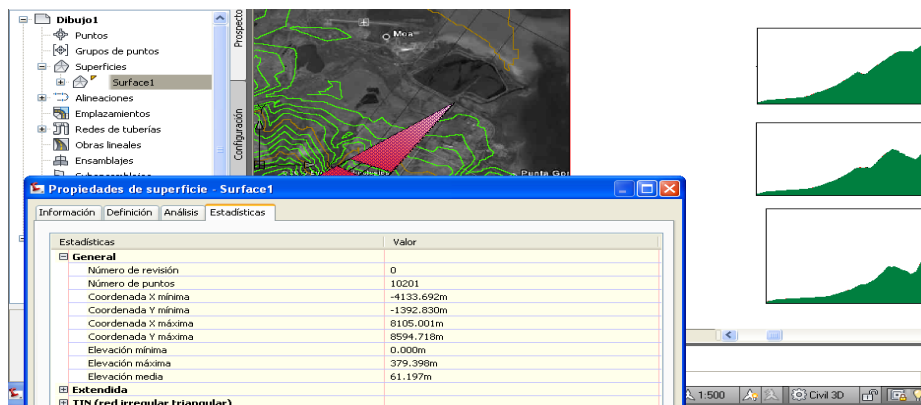
Primeramente fue necesario obtener el modelo digital del terreno con el uso del Surfer 8.0 y Didger 3.02. Para la determinación de la cuenca visual se crearon superficies con curvas de nivel y superficie en 3D. Utilizando las herramientas de Autocad Civil 3d 2010 se determinaron las características de la cuenca visual, desde los puntos de observación (miradores) identificados (Figura 3).

Figura 3. Cálculo automatizado de la cuenca visual.

A partir de la metodología se obtienen las características de la cuenca visual, desde los puntos de observación identificados (miradores) que son reflejadas en la Figura 3. En la determinación de la cuenca visual, uno de los primeros resultados que permitieron obtener factores como el tamaño de la cuenca, las áreas de sombra y áreas visibles, entre otros, fue la

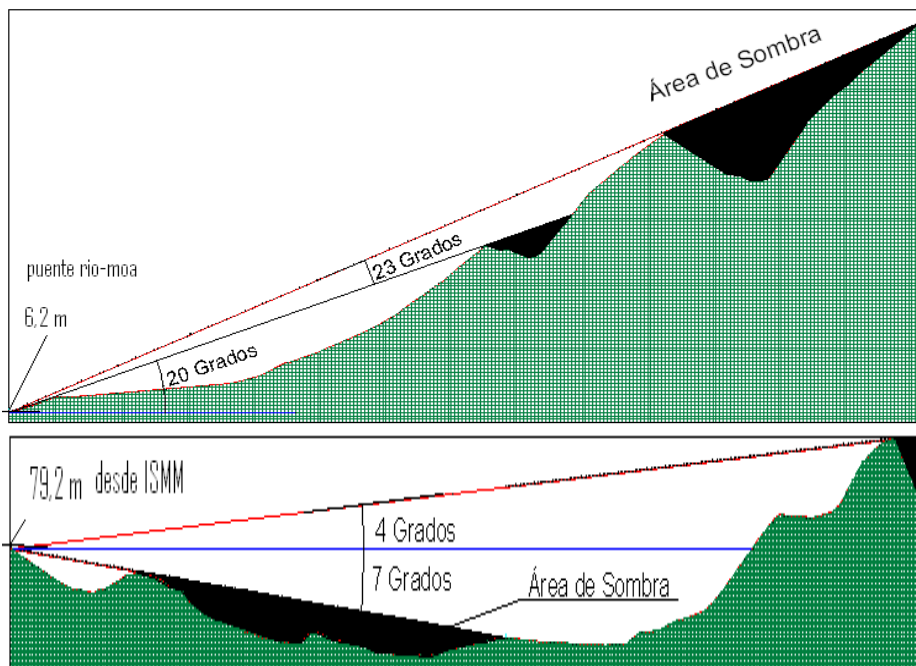
Para la obtención de las áreas de sombra se realizaron perfiles longitudinales (Figura 4).

Figura 4. Determinación del área de sombra. Escala vertical 1:50 y horizontal 1:500.

construcción de perfiles desde los puntos de observación hasta el yacimiento (Figura 4).
