Monitoreo geodésico de los asentamientos en tanques verticales de almacenamiento de  
combustible

Minería y Geología, vol. 33, núm. 3, julio-septiembre, 2017, pp. 266-278

# Monitoreo geodésico de los asentamientos en tanques verticales de almacenamiento de combustible

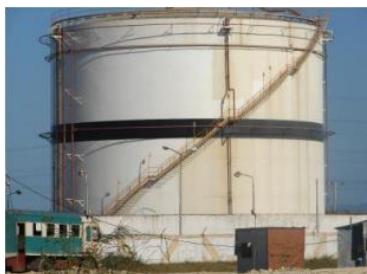
Figura 1. Tanque de almacenamiento de combustible.

La estructura está compuesta por un tanque cilíndrico vertical con capacidad de almacenamiento de 15 000 t de combustible, con un diámetro exterior de 32 m y una altura de 22,5 m terminado por una bóveda de acero. La superestructura se cimentó sobre un anillo circular de hormigón armado de 0,9 m de espesor, a 1,40 m sobre la superficie del terreno. El peso muerto de la estructura es aproximadamente de 3 000 t (Geocuba 2002). Figura 1.

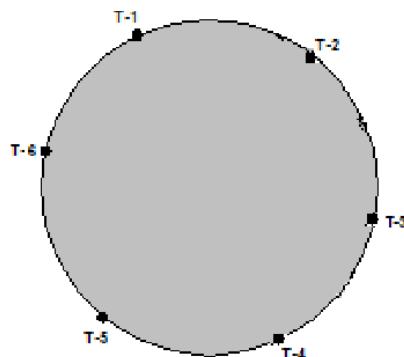
Figura 3. Distribución de las marcas en la periferia del tanque.

Para el monitoreo de los asentamientos de la base del tanque fueron colocadas seis marcas (T1, T2,..., T6) alrededor de su perímetro y tres referencias (PR1, PR2 y C8) fuera del área de influencia del bulbo de presiones que ejerce la cimentación. Figura 3.

Para la determinación de los asentamientos de las marcas en función de las cargas y el tiempo fue usado el método geodésico de la nivelación de alta precisión de 2<sup>da</sup> categoría. Las mediciones se realizaron con un nivel automático con micrómetro óptico WILD N3. En cada ciclo se realizó la nivelación de los puntos de referencia y puntos de control, manteniendo los mismos requisitos técnicos, así como el ajuste de las observaciones (Savvaidis 2003; MET 30-27 2004). De esta forma fue determinada las alturas de los puntos de control para cada periodo. El desplazamiento

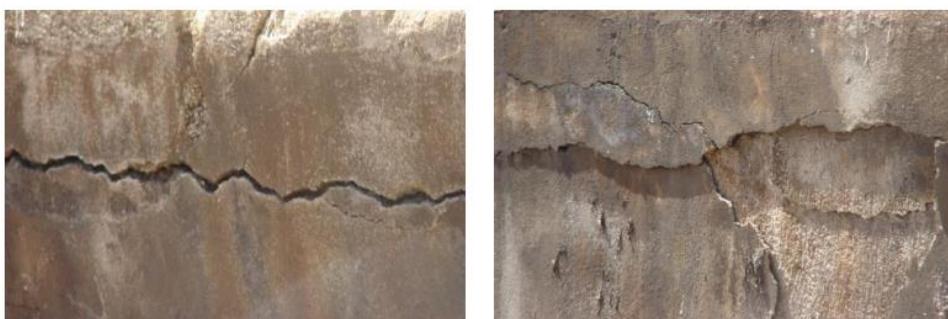
El comportamiento de los desplazamientos durante la prueba de la carga de agua tuvo un carácter diferencial, demostrado por una diferencia de 44,2 mm entre el valor promedio de las marcas del extremo Norte (T1, T2 y T3) con las del extremo Sur (T4, T5 y T6), lo que ha inducido esfuerzos adicionales en los elementos estructurales produciendo grietas que evidencian el fallo de la estructura de cimentación (Figura 6).

Figura 6. Grietas en la estructura (Acosta-González 2011).

La profundidad y dimensiones de las grietas aumentan en la dirección del área de mayores asentamientos, donde se encuentran ubicadas las marcas T4, T5 y T6.

El valor máximo de asentamiento observado durante el periodo de observaciones fue de 132,6 mm, el cual no se ha incrementado en el tiempo, lo que evidencia la conclusión del proceso de monitoreo a partir de mediciones geodésicas reiteradas. No obstante, se continuará la vigilancia teniendo en cuenta las grietas de la estructura de cimentación (Acosta-González 2011).

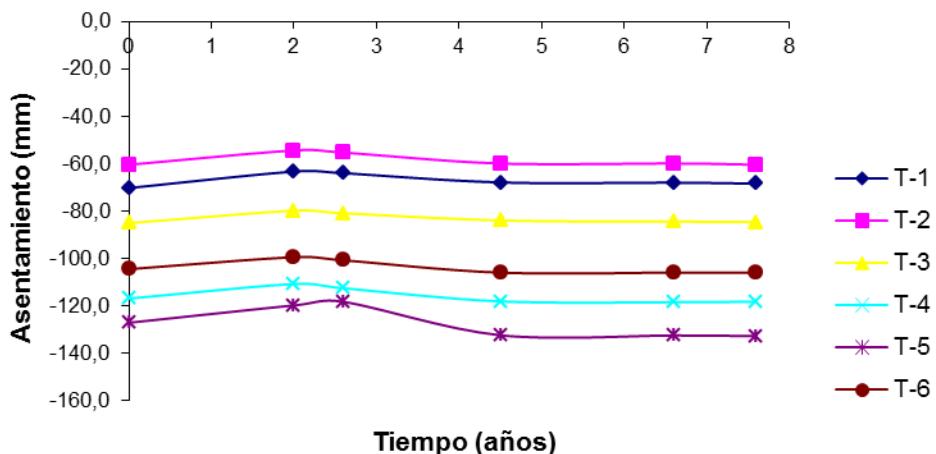
Figura 7. Asentamientos durante el proceso de explotación.

Durante el proceso de explotación (carga de servicio) se continuó con el monitoreo de los asentamientos del tanque, con una periodicidad cercana a los dos años, realizando un total de 13 ciclos de observaciones. Este intervalo fue variado en algunos casos producto de eventos meteorológicos extremos y por el incremento de la actividad sísmica en la zona. Figura 7.

Los asentamientos durante el proceso de explotación no son representativos, debido a que las diferencias entre los últimos tres ciclos de observaciones no sobrepasan el error de determinación de los mismos, existe una tendencia a su atenuación por el proceso de consolidación del suelo.
