Tecnura, vol. 19, núm. 43, enero-marzo, 2015, pp. 84-92

# Evaluación del límite de resistencia a la corrosión fatiga del acero sae 1020 en ambiente ácido

*Limit to corrosion fatigue strength evaluation of sae 1020 steel in acidic environment*

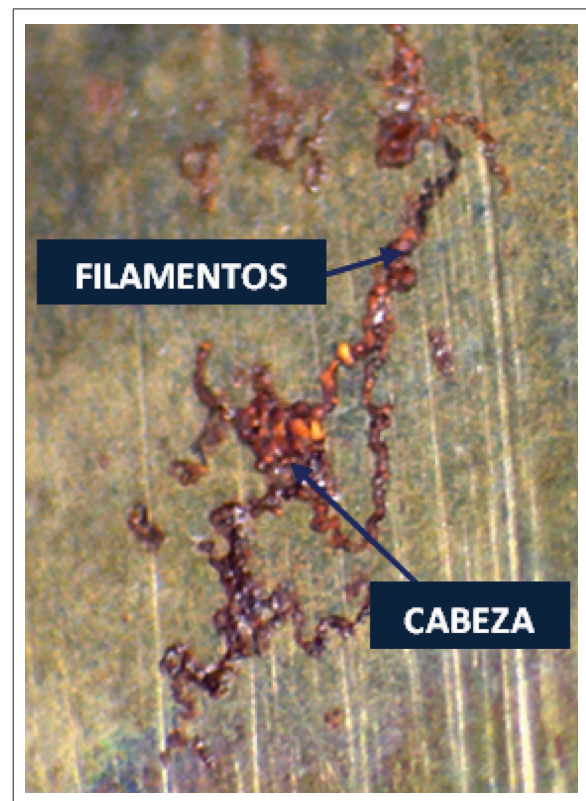
**Figura 3.** Corrosión localizada filiforme

En la figura 3 se observa el tipo de corrosión generada sobre el material. Esta es una corrosión localizada del tipo filiforme, la cual claramente se caracteriza por la formación de una cabeza en lugares susceptibles de daño, como los rastros dejados por el paso de la herramienta de corte en el mecanizado (Genel, Demirkol y Gulmez, 2000; La Barbera et ál., 2009).
