Violência simbólica no acesso das pessoas com deficiência às unidades básicas de saúde

Symbolical violence in the access of disabled persons to basic health units

Estudo descritivo que objetivou caracterizar condições de acesso das pessoas com deficiência (PCD) nas Unidades Básicas de Saúde-UBS. Coletaram-se dados em janeiro de 2009 em 20 UBSF. Utilizou-se máquina digital e *check list* baseado na NBR 9050-ABNT. Os resultados apontaram: acesso urbano - ausência de semáforos (100%), de faixas para pedestres (100%), calçadas esburacadas (90%). Acesso nas UBSF: portas fora do padrão legal (30%) escadarias sem corrimão (20%), piso fora do padrão (75%); balcões em desacordo com padrão (20%); local do bebedouro dificulta a utilização por cadeirante (30%); não possui bebedouros ou filtros (15%); telefones instalados inadequadamente (55%); banheiros inacessíveis (96%). Apesar da legislação específica, o acesso das PCD na maioria das UBSF é permeado pela violência simbólica.

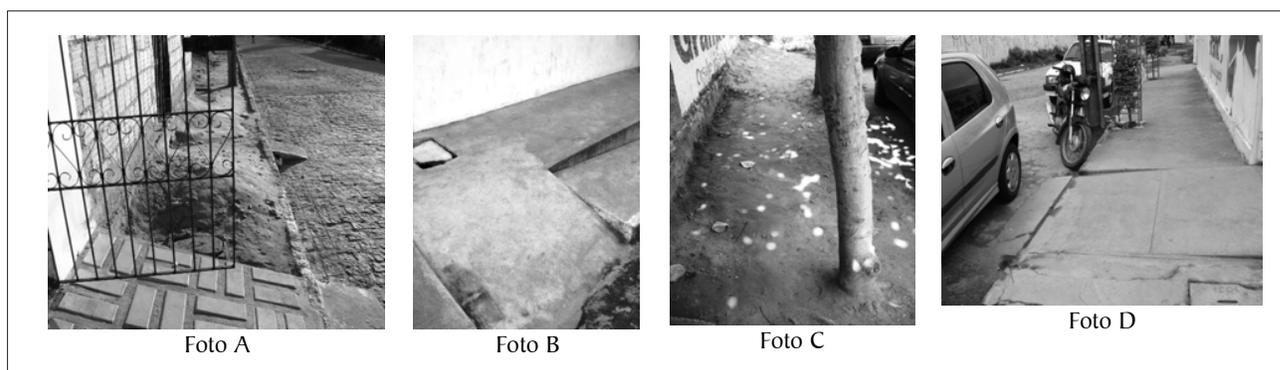
Conforme apresentado na Figura 1, determinados trechos do percurso às UBS é marcado por ausência de calçadas (Foto A); desnivelamentos na calçada (Foto B); presença de árvores e entulho nas ruas de acesso (Foto C); e estacionamento de veículo frente à rampa de acesso dos usuários com dificuldade de locomoção (Foto D).

Figura 1. Condições das calçadas para acesso às UBS. Brasil. 2009.

Na Figura 1, apresentam-se as condições das calçadas para acesso às UBS: 90% estão esburacadas e 85% estão ocupadas por árvore, entulho ou lixeira. Nos locais de rebaixamento para acesso de pessoas com mobilidade física prejudicada às UBS, os veículos estacionam dificultando a mobilidade segura desses usuários.

Para que as PCD e as demais pessoas usufruam livre trânsito as calçadas precisam ter largura mínima de 1,50 metro para circulação de duas cadeiras de rodas. Havendo rebaixamento da guia, deve-se assegurar uma faixa livre no passeio, além do espaço ocupado pelo rebaixamento, de no mínimo 0,80 m⁽⁶⁾.

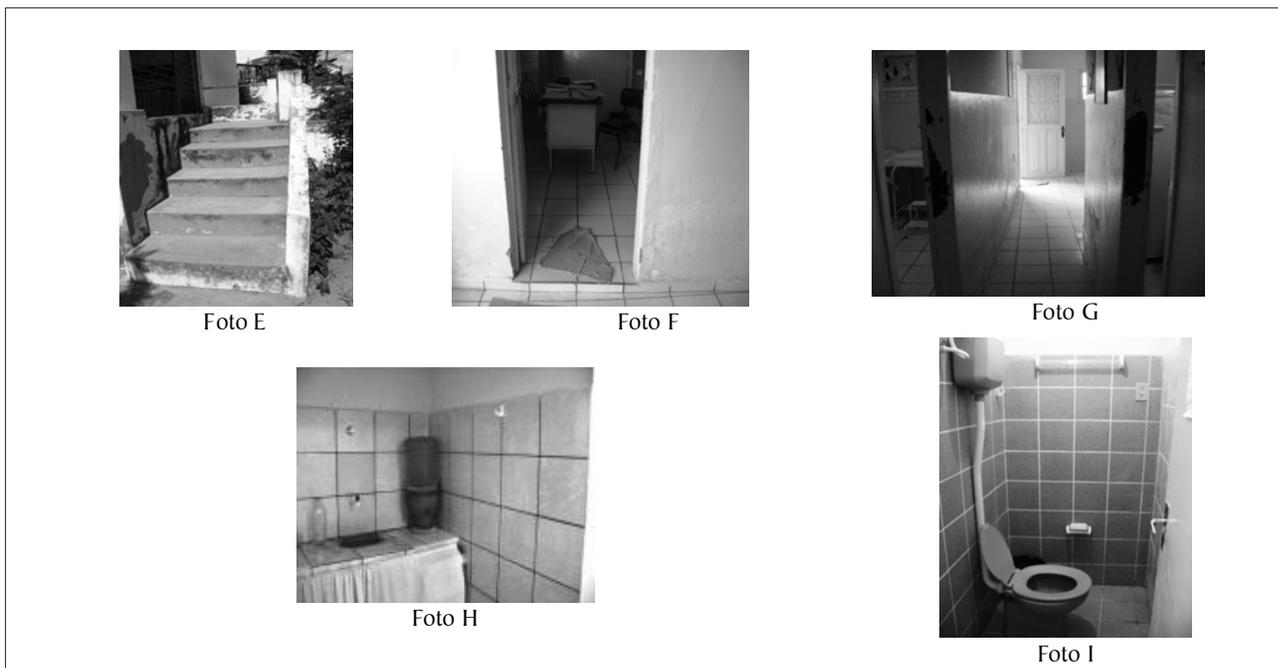
Na Figura 2, são apresentadas as principais barreiras ao acesso das PCD ao interior das UBS: escadaria (Foto E); porta de entrada principal (Foto F); áreas de circulação coletiva em desacordo com a norma técnica (Foto G); filtro localizado em balcão fechado (Figura H); e instalações sanitárias sem espaço livre junto às peças sanitárias e acessórios para transposição de pessoa usuária de cadeira de rodas (Foto I).

Figura 2. Demonstrativo de Ambiente Não-Acessível para PCD no interior das UBS. Brasil. 2009.

apesar de todas as UBS terem estrutura térrea, em 20% delas as PCD física ou visual não têm condição de adentrar porque o acesso se dá por meio de escadas ou de rampas que não obedecem às normas preconizadas pela NBR 9050⁽⁶⁾. As áreas de circulação coletiva de 65% dessas instituições têm largura inferior a 1,20 metros e possuem portas com largura inferior a 80 centímetros, medidas essas preconizadas pelas normas técnicas⁽⁶⁾.

As instalações sanitárias em 96% das UBS estão em desacordo com as normas técnicas, pois, a porta dos sanitários tem largura inferior a 70cm⁽⁶⁾. Em 65% dessas dependências o espaço interno não possibilita as manobras necessárias para que uma pessoa cadeirante possa utilizá-las. E em 75% dessas instituições inexistem barras horizontais instaladas junto a bacia sanitária e ao lavatório para que as pessoas com mobilidade prejudicada possam se apoiar⁽⁶⁾.
