Granato, Marcus; Martins de Miranda, Luiz Roberto
A restauração na trajetória de um teodolito do acervo do MAST
Anais do Museu Paulista, vol. 19, núm. 1, enero-junio, 2011, pp. 279-312
Universidade de São Paulo
São Paulo, Brasil

A restauração na trajetória de um teodolito do acervo do MAST¹

PALAVRAS-CHAVE: Restauração. Instrumento Científico. Teodolito. Brunner Frères

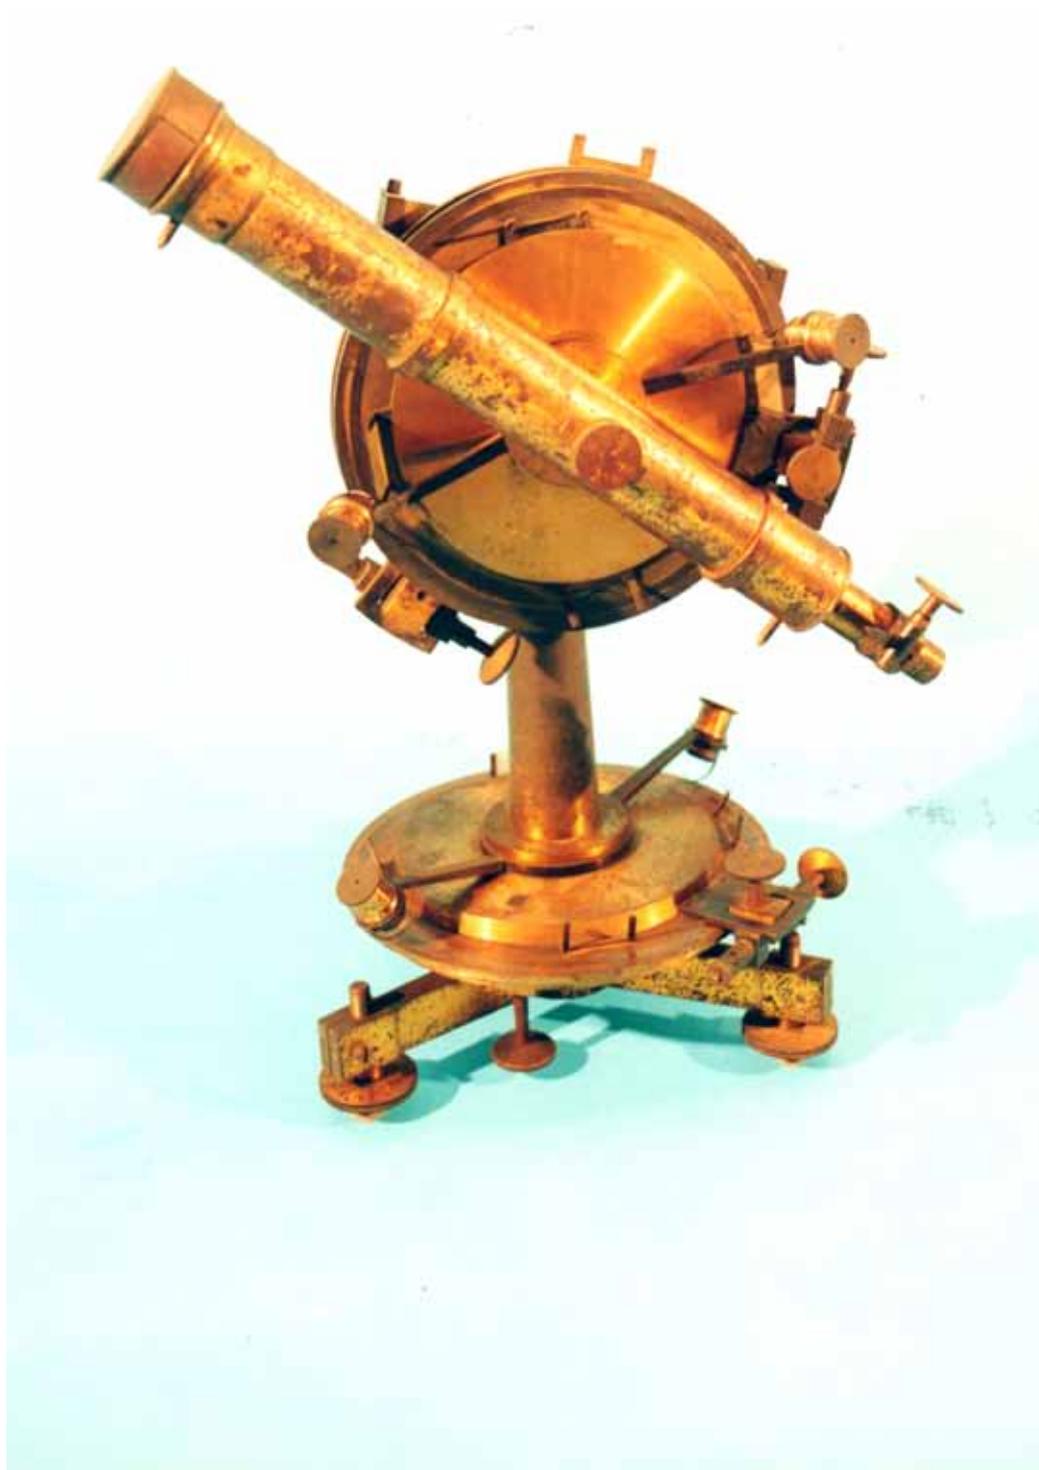
Figura 1 – Teodolito astronômico utilizado no estudo. Fotografia de Ricardo de Oliveira Dias, 2002. Acervo MAST, Rio de Janeiro.

A Figura 1 apresenta imagem característica do instrumento selecionado; e as Figuras 2 e 3 apresentam detalhes de algumas de suas partes mais comprometidas.

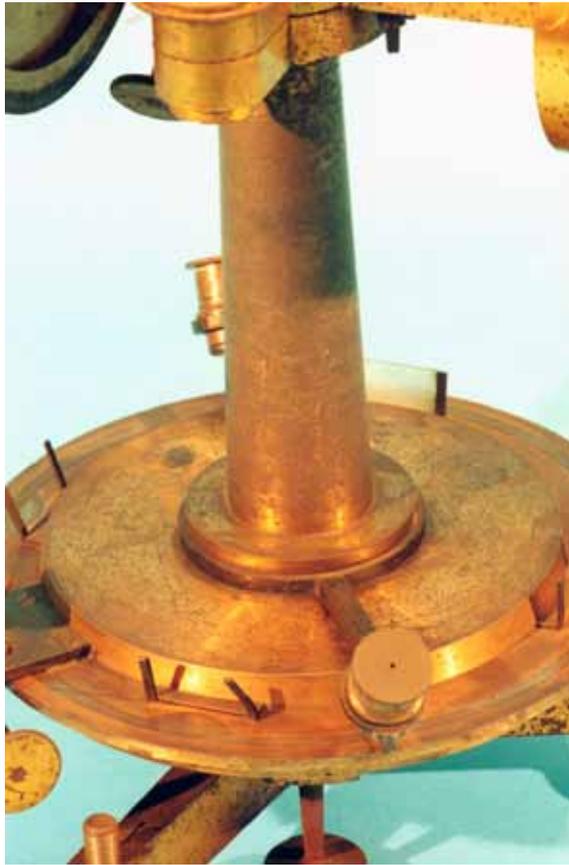
Figura 2 – Haste central do teodolito com superfície quase totalmente corroída e base onde alguns vidros de observação estão ausentes. Fotografia de Ricardo de Oliveira Dias, 2002. Acervo MAST, Rio de Janeiro.

Devido à corrosão, várias peças do objeto encontravam-se em diversos estados de comprometimento. O pior estado de conservação estava nas partes relacionadas com a manipulação do instrumento para seu uso, como a haste central e a luneta, sendo que a haste perdera praticamente toda a cobertura de verniz. Também a superfície do nível de bolha fixo no instrumento estava bastante oxidada, mas a câmara de vidro preservara-se, assim como o líquido em seu interior. Havia corrosão pontual em toda a superfície do contrapeso, apesar de estar preservado o verniz. O círculo horizontal estava bastante danificado, mas o vertical bem conservado, com o verniz protetor mantido.

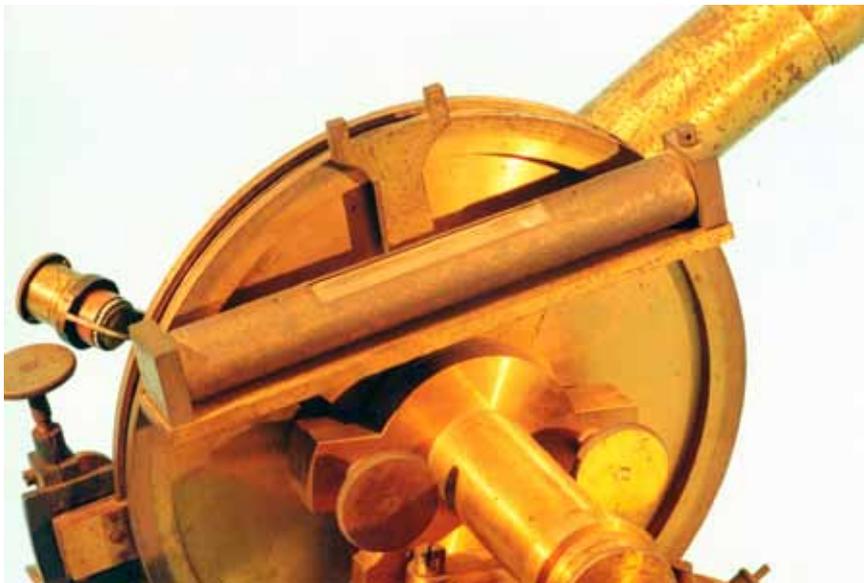
Figura 3 – Nível de bolha do teodolito bastante oxidado, destacando-se a ausência de nível de cavalete móvel. Fotografia de Ricardo de Oliveira Dias, 2002. Acervo MAST, Rio de Janeiro.

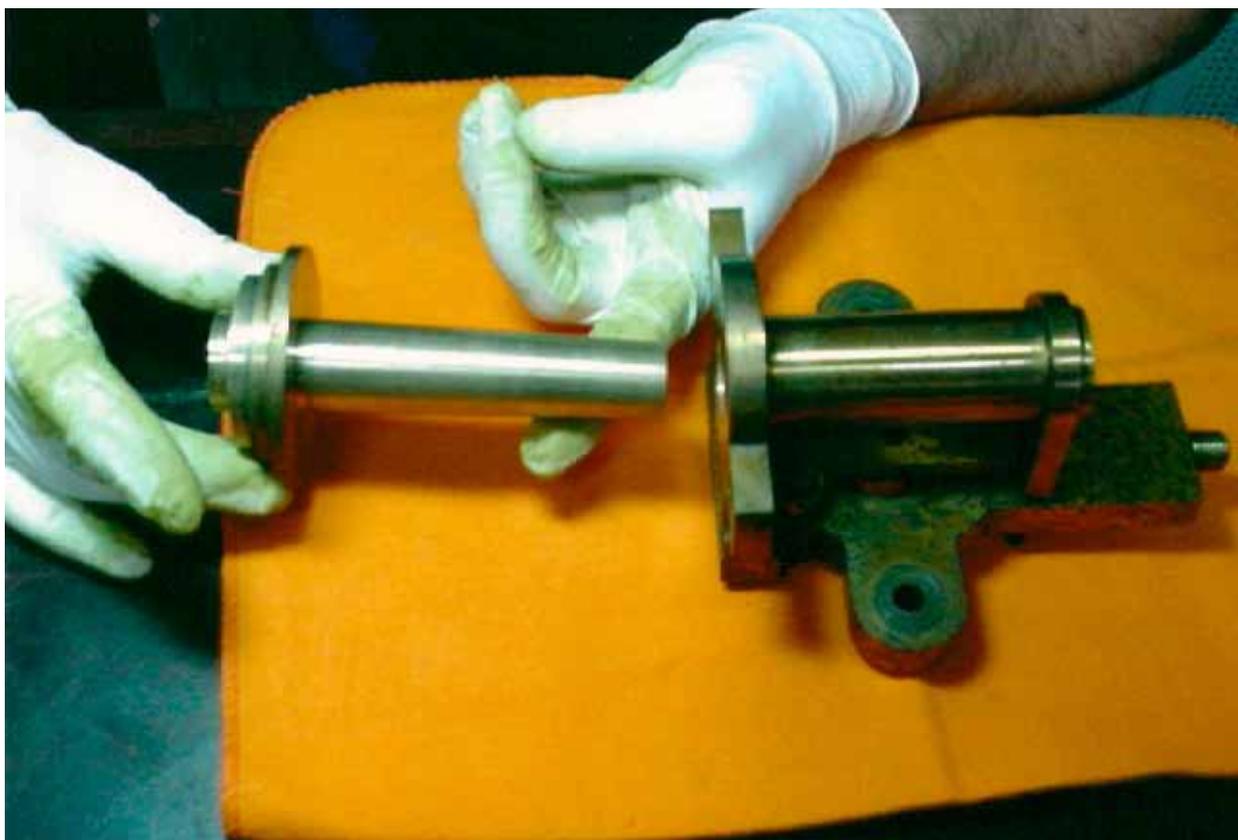
Figura 4 – Imagem de uma das etapas da desmontagem do instrumento, mais especificamente das peças do eixo do círculo vertical. Fotografia de Marcus Granato, 2002. Acervo MAST, Rio de Janeiro.

Mesmo a ação aparentemente inocente de desmontagem do instrumento para limpeza e remontagem pode causar danos. Por exemplo, na remoção de parafusos, onde cada um foi especialmente feito para o seu buraco. É essencial registrar a posição de cada um quando desmontando o objeto. A fenda do parafuso é específica exigindo a utilização de uma chave que sirva exatamente ao tamanho da cabeça do parafuso, de outro modo o parafuso pode ser entortado e a superfície do instrumento danificada⁵².

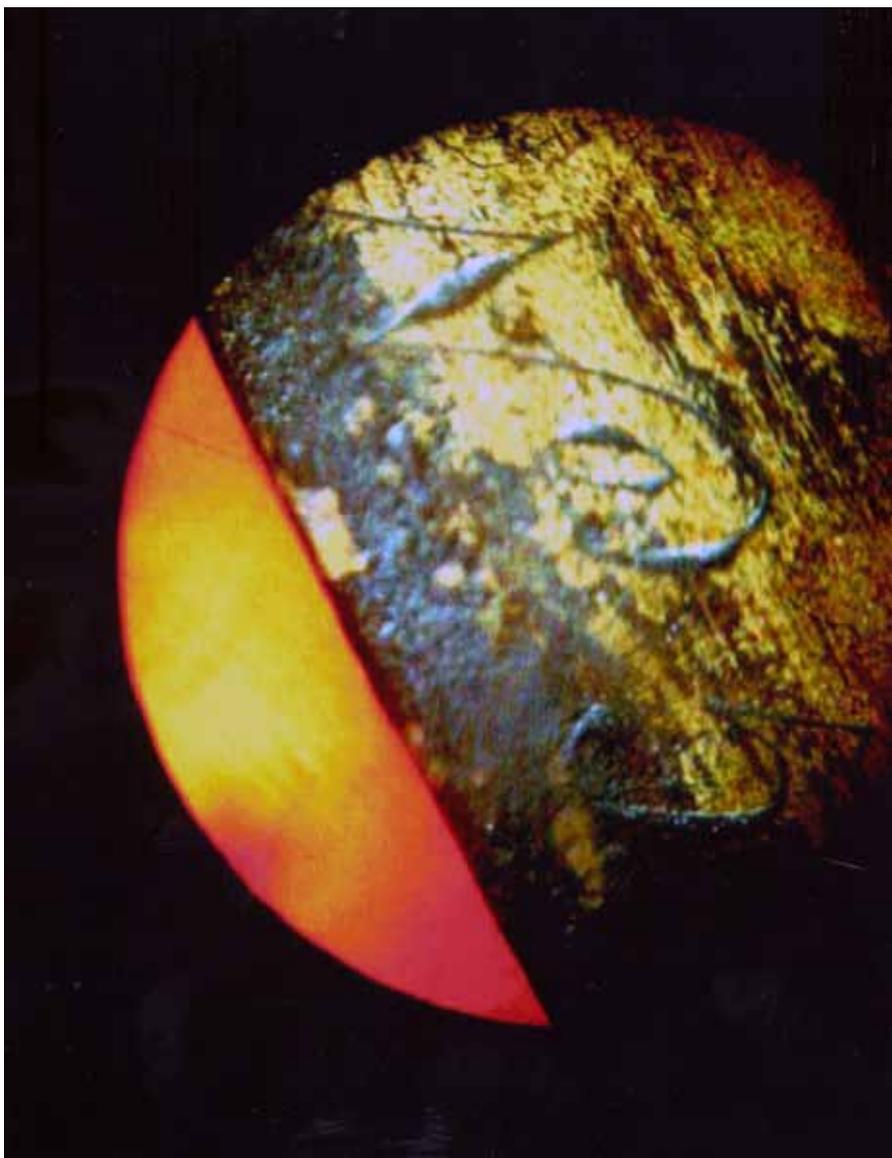
A Figura 5 apresenta uma imagem com detalhe de inscrição em peça do teodolito, indicando que pertencia ao teodolito de número 5 e não àquele em processo de restauração (de número 1).

Figura 5 – Imagem com detalhe de inscrição em peça do teodolito, indicando que pertencia ao teodolito de número 5 e não àquele em processo de restauração (de número 1). Fotografia de Ricardo de Oliveira Dias, 2002. Acervo MAST, Rio de Janeiro.

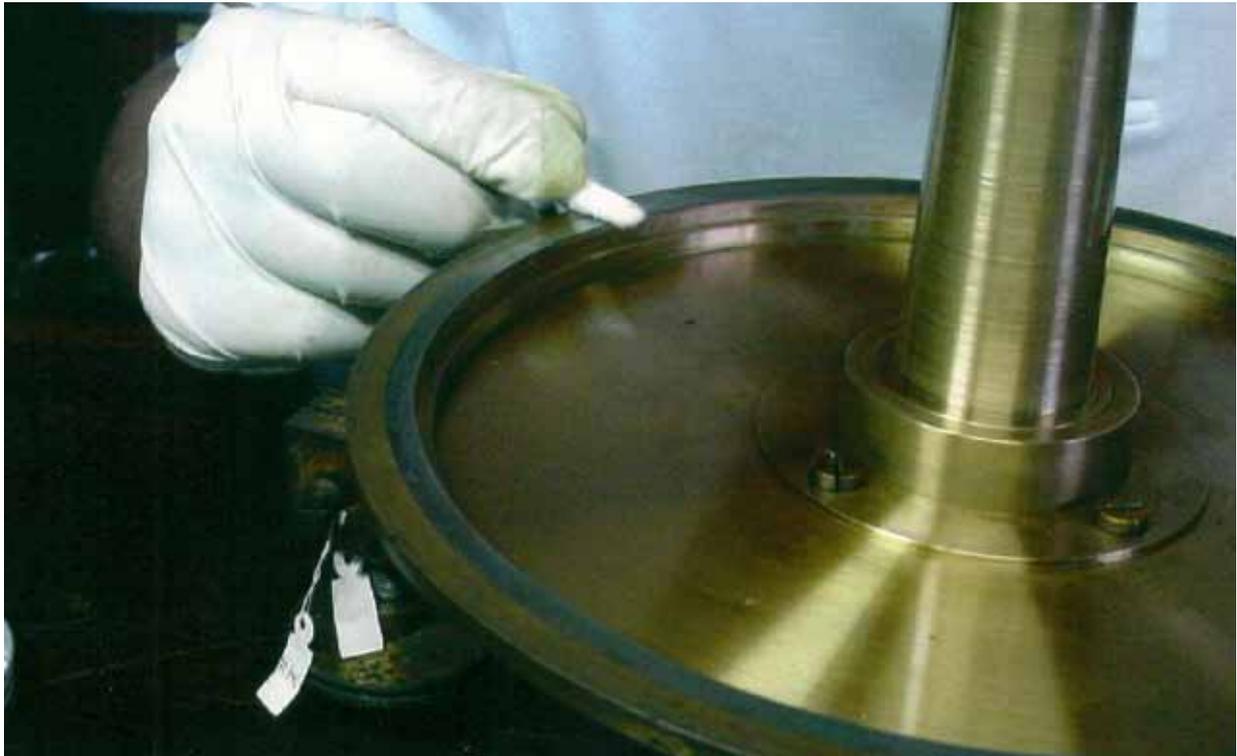
Figura 6 – Higienização da base do círculo horizontal do teodolito. Fotografia de Marcus Granato, 2003. Acervo MAST, Rio de Janeiro.

Todas as peças do círculo horizontal foram limpas seguindo o mesmo procedimento (algodão e óleo). O sistema de chamada desse círculo, o suporte do disco, a alma da coluna central de latão, os microscópios do círculo horizontal e seus suportes exigiram apenas limpeza geral. Por outro lado, o tripé de sustentação, o disco superior do círculo, algumas faces dos parafusos niveladores, os parafusos de fixação do círculo e a coluna central exigiram o restauro.

A base do círculo vertical apresentou o círculo mais externo, contíguo à escala de prata, coberto por camada de sujeira ressecada, provavelmente de graxa, que foi retirada com o auxílio de bisturi e lupa, para não danificar a superfície da peça. Após retirada a camada de sujeira, descobriu-se o número 5 marcado no círculo, determinando a descoberta de mais uma parte que não é original do teodolito de número 1, aqui estudado.

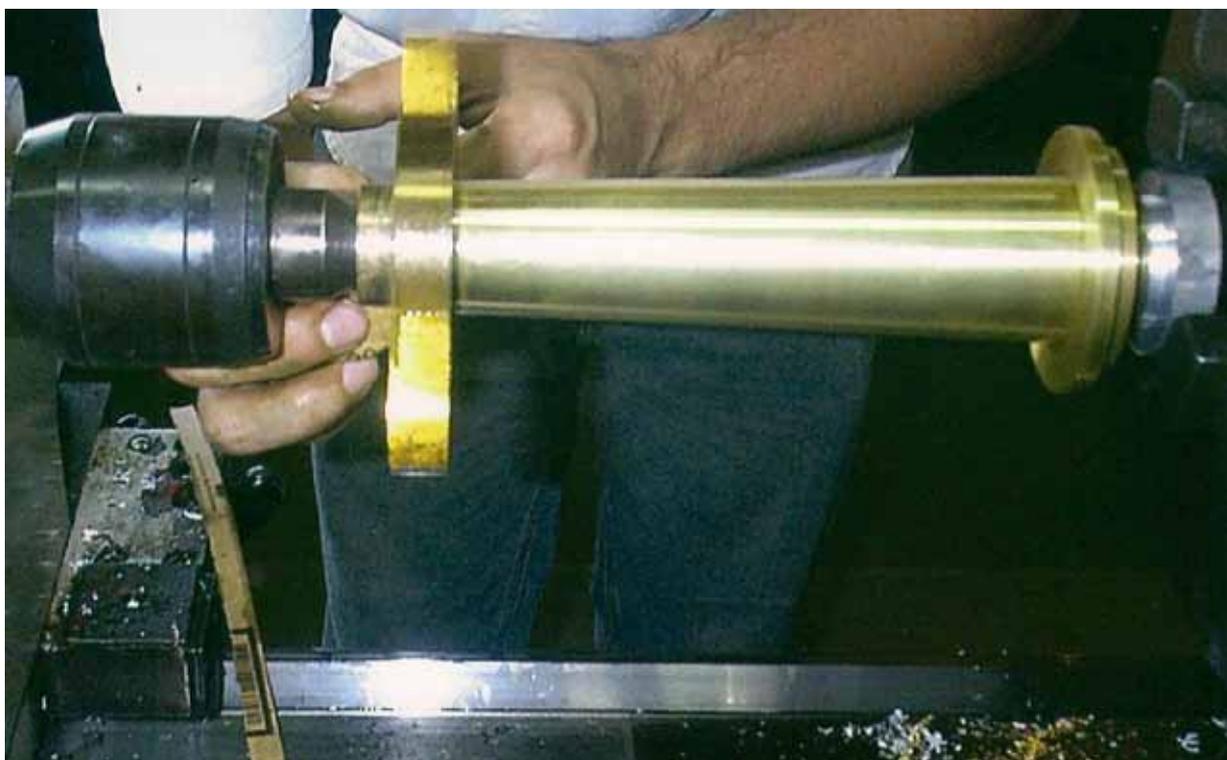
O estado da coluna era lamentável: apresentava-se completamente coberta de produtos de corrosão e sem traços de verniz protetor. Para sua melhor fixação ao torno, foi confeccionada uma peça em alumínio acompanhando o formato cônico da base da coluna. Assim, os mordentes de fixação do torno não

Figura 7 – Coluna central de sustentação do teodolito, fixada no torno mecânico para o restauro. Fotografia de Marcus Granato, 2003. Acervo MAST, Rio de Janeiro.

foram ajustados à peça do teodolito e, sim, à de alumínio, não causando quaisquer danos à peça original (Figura 7).

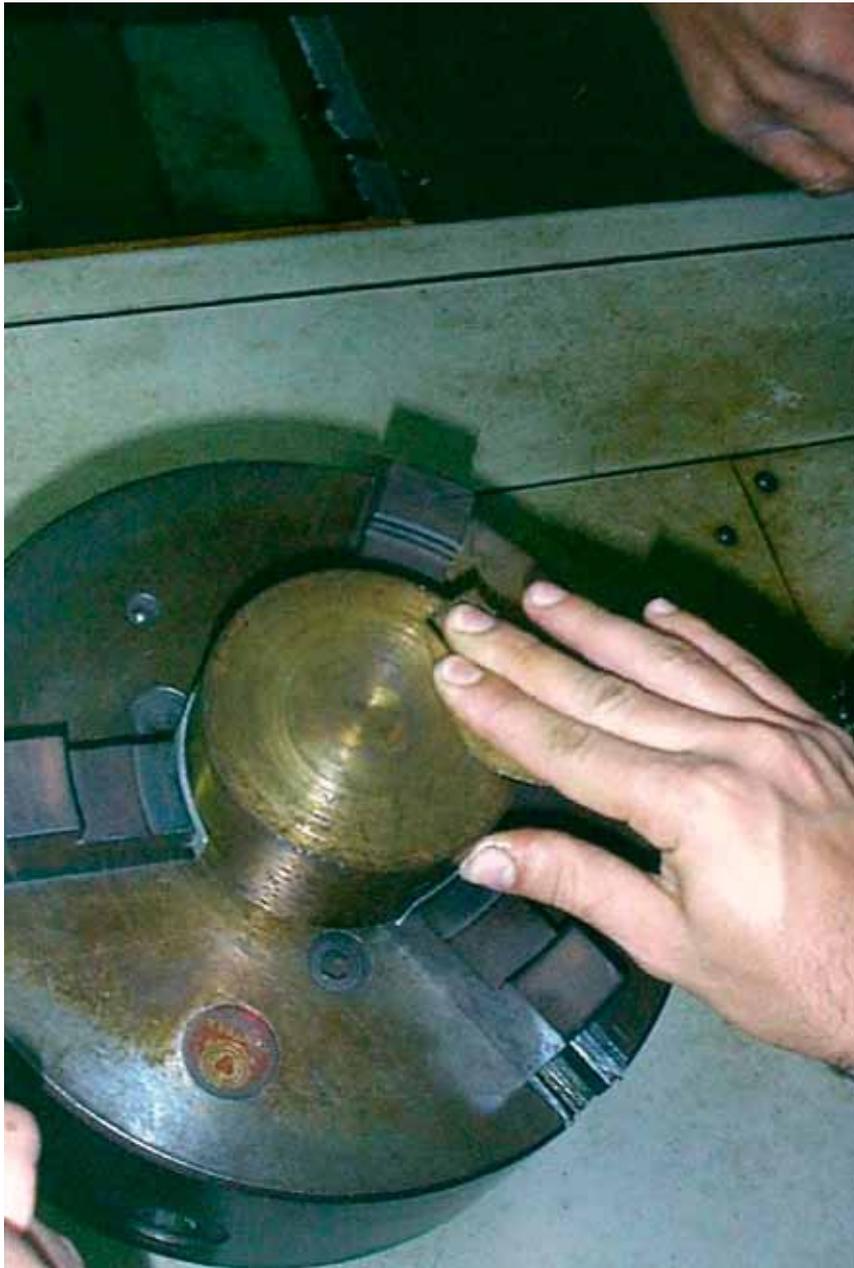
Figura 8 – Contrapeso do teodolito fixado ao torno, para trabalhos de restauro da peça. Fotografia de Marcus Granato, 2003. Acervo MAST, Rio de Janeiro.

A próxima peça a ser restaurada foi o contrapeso, utilizando-se uma fita de alumínio em torno da peça para impedir danos durante a fixação no torno mecânico. O trabalho foi feito em duas etapas, invertendo-se a extremidade de fixação da peça para possibilitar o tratamento total da mesma. A Figura 8 apresenta uma imagem da peça sendo restaurada.

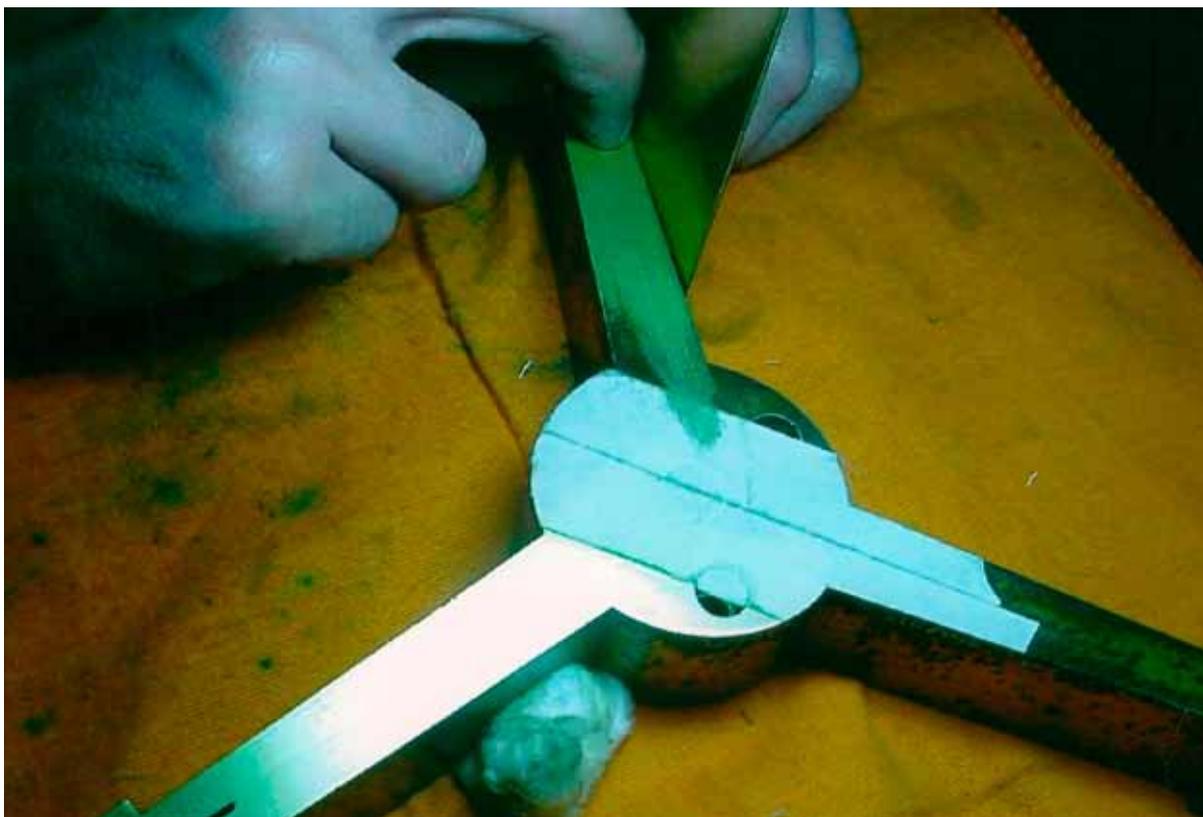
Figura 9 – Imagem da remoção de forma manual, das camadas de produtos de corrosão do tripé de sustentação do teodolito. Fotografia de Marcus Granato, 2003. Acervo MAST, Rio de Janeiro.

apresentava linhas que se prolongavam por toda a extensão da parte central e, assim, fez-se o tratamento para remover a camada de produtos de corrosão. As partes laterais foram tratadas verticalmente, acompanhando a espessura da peça (Figura 9).

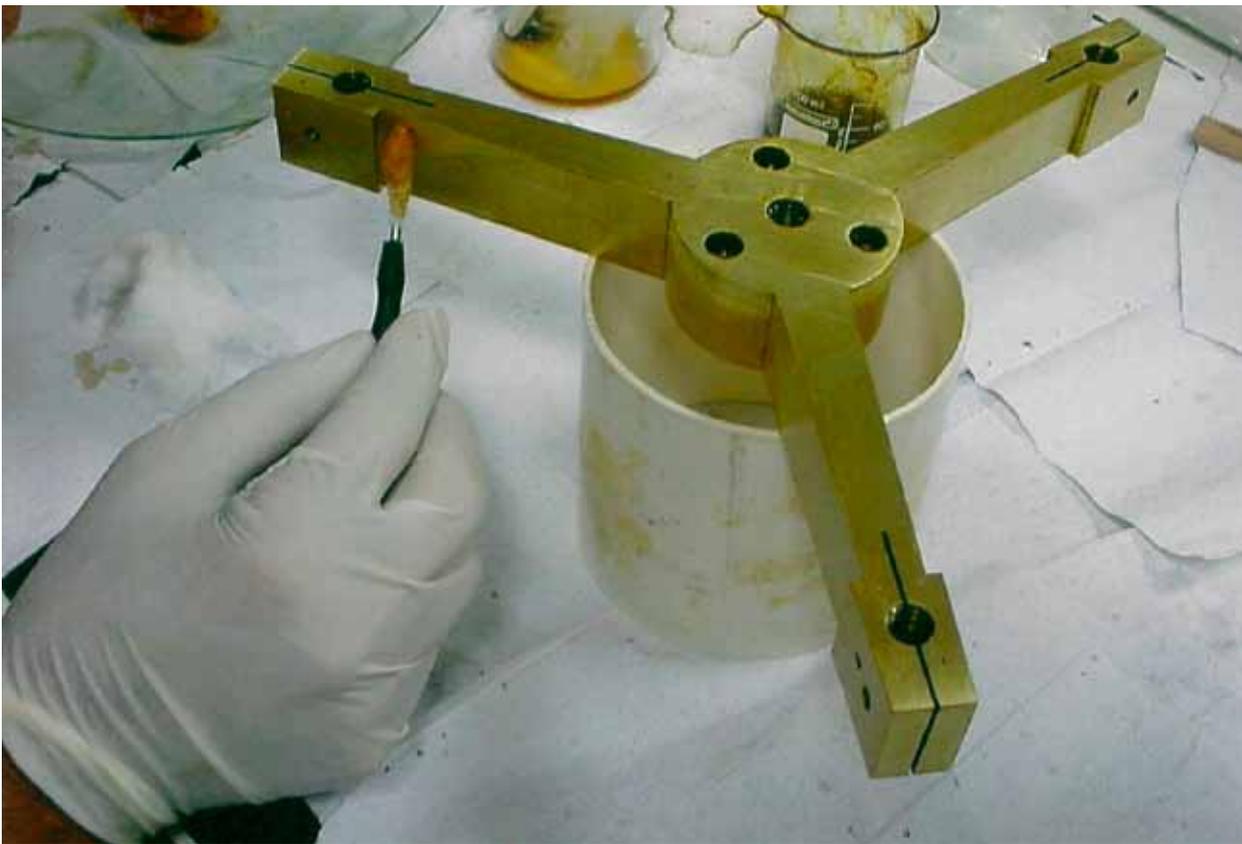
A Figura 10 apresenta: (a) imagem da aplicação do verniz; e (b) etapa posterior de aquecimento da peça na estufa.

Figura 10 – Imagens do envernizamento do tripé de sustentação do instrumento (a) e da cura da coluna central, na estufa (b), após envernizamento. Fotografia de Ricardo de Oliveira Dias, 2003. Acervo MAST, Rio de Janeiro.

Após a etapa em que as camadas de produtos de corrosão foram eliminadas, todas as peças foram limpas com álcool absoluto e desengorduradas com tricloroetileno, sendo em seguida aplicada a solução de verniz⁵⁷ nas peças originalmente protegidas dessa forma. Essa etapa final foi dividida em duas fases:

- a primeira consistiu em espalhar o verniz sobre a superfície metálica a ser protegida, de forma a produzir uma camada uniforme e sem defeitos. Para tal, foram utilizados apetrechos os mais diversos (espátulas, hastes de madeira, pincéis, suportes diferentes, chumaços de algodão de formatos variados etc.), pois cada peça exigiu uma abordagem diferente, relacionada diretamente ao seu formato.

- a segunda, realizada imediatamente após a primeira, consistiu em colocar a peça em uma estufa por 5 a 10 minutos, à temperatura entre 60°C e 80°C, de forma a permitir a cura do verniz para a produção do acabamento final desejado.

Algumas vezes, na mesma peça, foram necessárias várias técnicas de aplicação, como, por exemplo, no caso da coluna central de sustentação do instrumento. A parte central, de formato cônico, foi sustentada por uma haste de madeira colocada através da passagem central da coluna, o que permitiu girar a peça e viabilizar a passagem uniforme do algodão embebido na solução de verniz. Já a parte situada na extremidade superior foi envernizada tendo a peça apoiada em uma superfície.

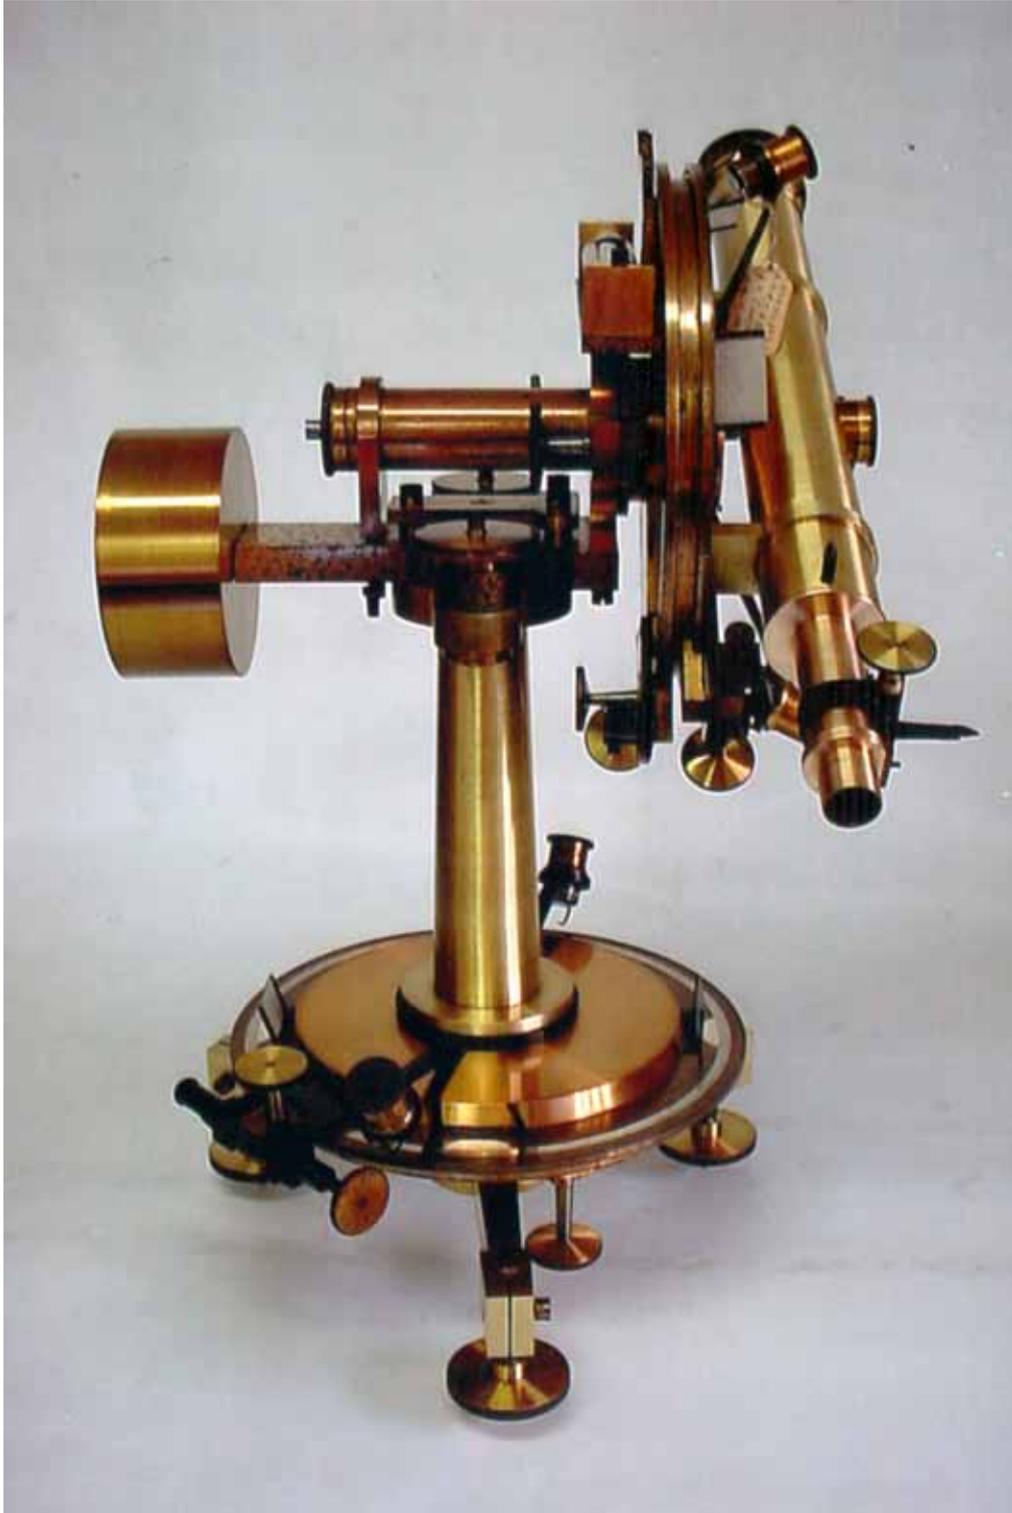
Figura 11 – Teodolito restaurado. Fotografia de Ricardo de Oliveira Dias, 2003. Acervo MAST, Rio de Janeiro.

O resultado final alcançado na restauração (Figura 11) permitiu preservar o instrumento selecionado e obter-se, no decorrer do processo, uma série de informações valiosas. A experiência aí desenvolvida possibilitou refletir sobre
