Desenhos setecentistas na Sé de Belém

# Desenhos setecentistas na Sé de Belém

**RESUMO:** Analisando um nicho e desenhos ao seu redor encontrados na restauração, concluída no ano de 2009, da Catedral de Belém (1748-1782), o artigo se ocupa das relações de trabalho artístico na região Norte durante o período colonial. O anonimato das profissões menos valorizadas, como entalhadores, pintores e escultores, exercidas por índios, negros e mestiços, contrasta com a documentação abundante reservada aos grandes nomes do período, a quem, de maneira genérica, é atribuída a autoria das obras. O artigo acompanha a trajetória do arquiteto régio Antonio Landi (1713-1791) e, através das obras dessa igreja, observa as mudanças técnicas e sociais do período de sua construção.

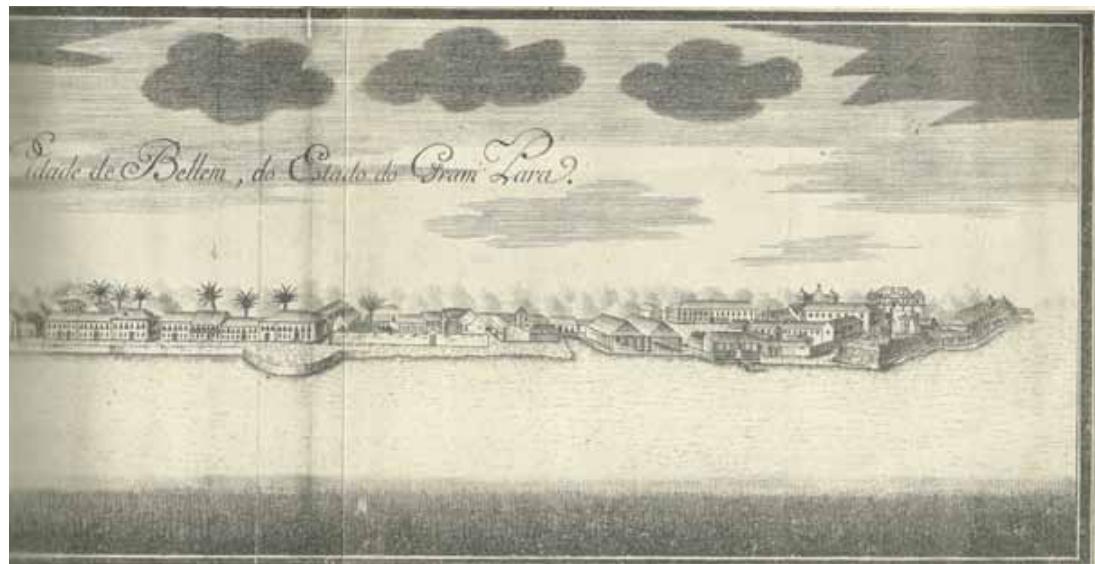
Figura 1 — João Schwebell. Detalhe da vista da cidade de Belém do Grão Pará, 1753, desenho a pena, Biblioteca Nacional, Rio de Janeiro. Na extrema direita aparece a fachada da Sé, em construção.

Uma fonte importante para a análise do estado da construção em 1753 está nas vistas desenhadas por João André Schwebel<sup>6</sup>. Numa delas, datada desse ano e conservada na Biblioteca Nacional, a igreja aparece de forma clara, podendo ser vistas as duas torres baixas, na mesma altura de um frontão inacabado onde se esboça o nicho central (Figura 1).

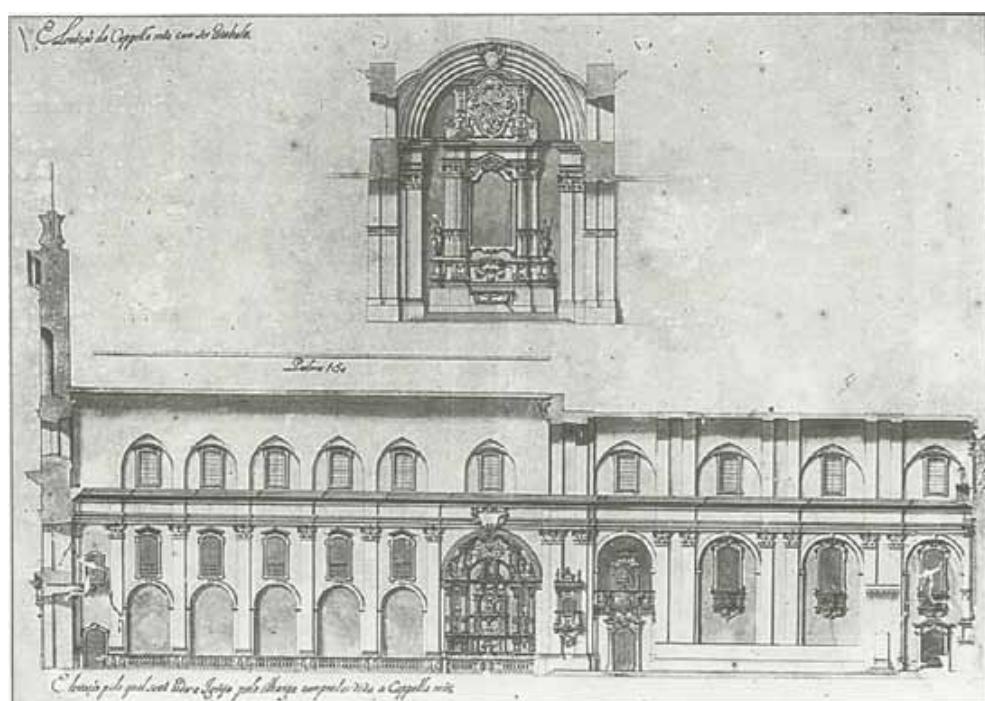
Figura 2 — Antonio José Landi (atribuição). Corte e retábulo-mor da Sé de Belém, desenho a pena aquarelados. Biblioteca Nacional, Rio de Janeiro.

Mais dois anos seriam necessários para fechar a abóbada e, no fim de 1755, o bispo anuncia a inauguração do prédio para o Natal. O mestre das obras Manuel da Maia confirmava que as torres e a fachada não estavam rematadas. No interior, consoante Mendonça, “o culto processava-se no cruzeiro do templo uma vez que a construção da capela mor fora adiada”<sup>7</sup>. Segundo a mesma autora, os recursos continuavam insuficientes, mas, em 1759, já se executavam trabalhos na capela-mor. Nesse ano, o bispo enviou uma nova planta da Sé à Corte. É nesta fase que se comprova o início da atuação do arquiteto italiano Antonio Landi<sup>8</sup>, na igreja. Os desenhos enviados são a planta e detalhes da decoração interior: “o guarda vento da nave, os retábulos das capelas, o púlpito e o órgão, riscados por Landi” deveriam dar ao bispado a “glória de ter a Sé mais nobre e sumptuosa da América”<sup>9</sup> (Figura 2).

Existem dois conjuntos remanescentes de desenhos para a Sé de Belém. O primeiro deles é o que está preservado na Biblioteca Nacional do Rio de Janeiro e contém uma elevação do altar-mor "com seu retábulo"; o segundo conjunto é o dos desenhos constantes na iconografia reunida por Alexandre Rodrigues Ferreira<sup>21</sup>, com um desenho assinado por Landi – *Retábulo da capela-mor da Igreja catedral da cidade do Pará*. Esses desenhos, no que se refere ao retábulo da capela-mor, ponto de interesse deste texto, mostram que, no primeiro conjunto citado, o embasamento do retábulo tem mesa de altar em forma de urna; logo acima, um corpo central com tela emoldurada, tendo aos lados pares de colunas e ao alto um corpo levemente mais estreito (Figura 12). No tímpano está figurado um resplendor com raios e nuvens, tendo ao centro a pomba do Espírito Santo, motivo recorrente nos desenhos do arquiteto Landi. Nas laterais do corpo central estão grandes figuras alegóricas. Mendonça salienta, porém, que o projeto executado não foi esse e, sim, o que faz parte da iconografia reunida por Alexandre Rodrigues Ferreira – "o segundo projeto, que veio a ser realizado era de um retábulo de maiores dimensões"<sup>22</sup>. Diferente do anteriormente citado, tal retábulo ocuparia toda a parede de fundo da igreja, mantendo, todavia, como ponto focal, o grande esplendor com o Espírito Santo. As figuras alegóricas tinham sido transferidas para o nível mais alto, acrescidas de vasos floridos, de guirlandas e de outros detalhes decorativos (Figura 13).

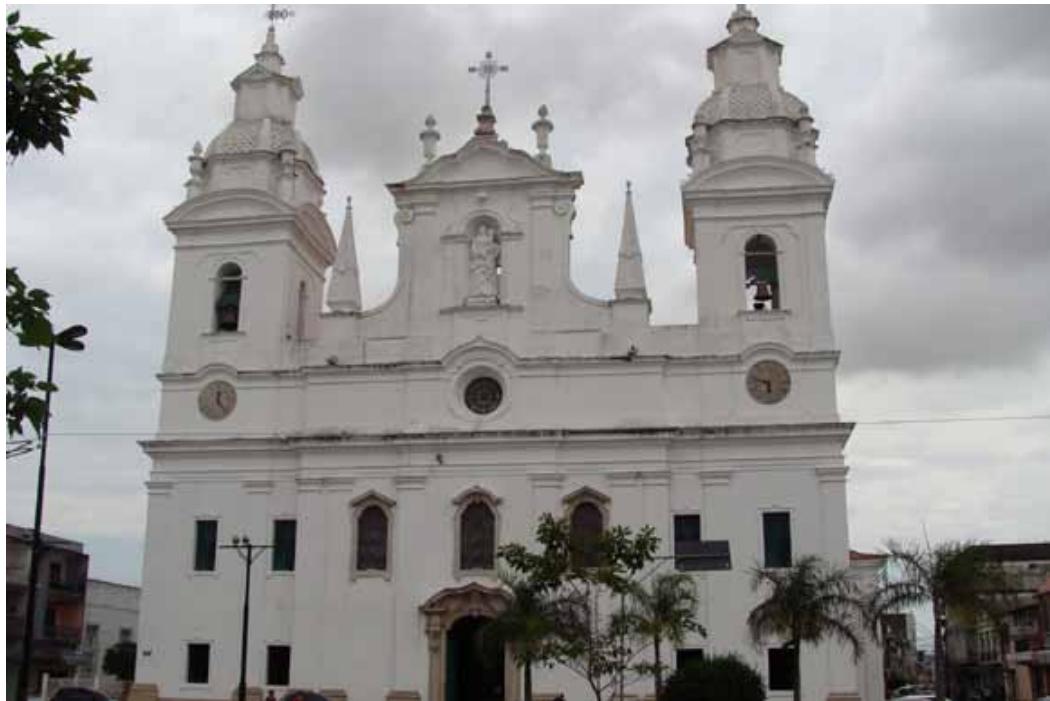
Figura 3 – Fachada da Sé de Belém após a restauração de 2009. Fotografia de Jussara Derenji, 2011.

Em sua trajetória de ermida a capela, de matriz a catedral, de igreja setecentista ao ecletismo das reformas do século XIX, a restauração mais extensa que a Sé de Belém conheceu foi concluída em setembro de 2009<sup>13</sup>. E, se nela muitas hipóteses foram comprovadas, outras indefinições surgiram (Figura 3). O nicho descoberto na capela-mor é, sem dúvida, a maior delas. É nesse nicho inesperado e inusitado, e nos desenhos existentes em seu entorno imediato, que estamos interessados. A oportunidade de observar as pinturas e o nicho sobre o altar-mor foi única, pois, após a reabertura do templo, o vão ficou, como desde o século XIX<sup>14</sup>, encoberto por uma pintura semicircular que representa a Natividade<sup>15</sup> (Figuras 4 e 5).

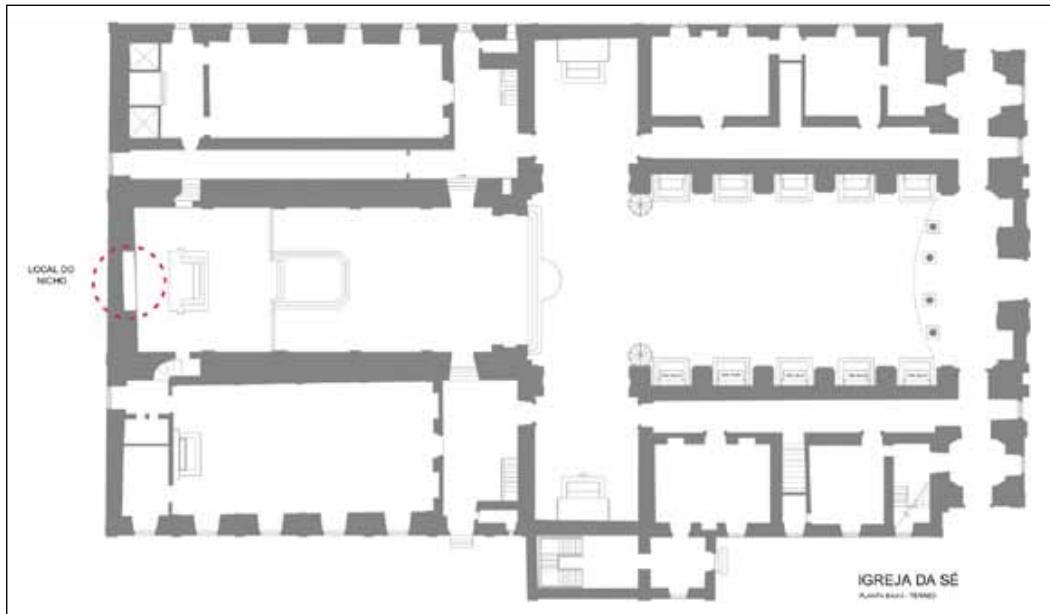
Figura 4 – Planta da Sé de Belém, com marcação da posição do nicho. Arquivo da autora.

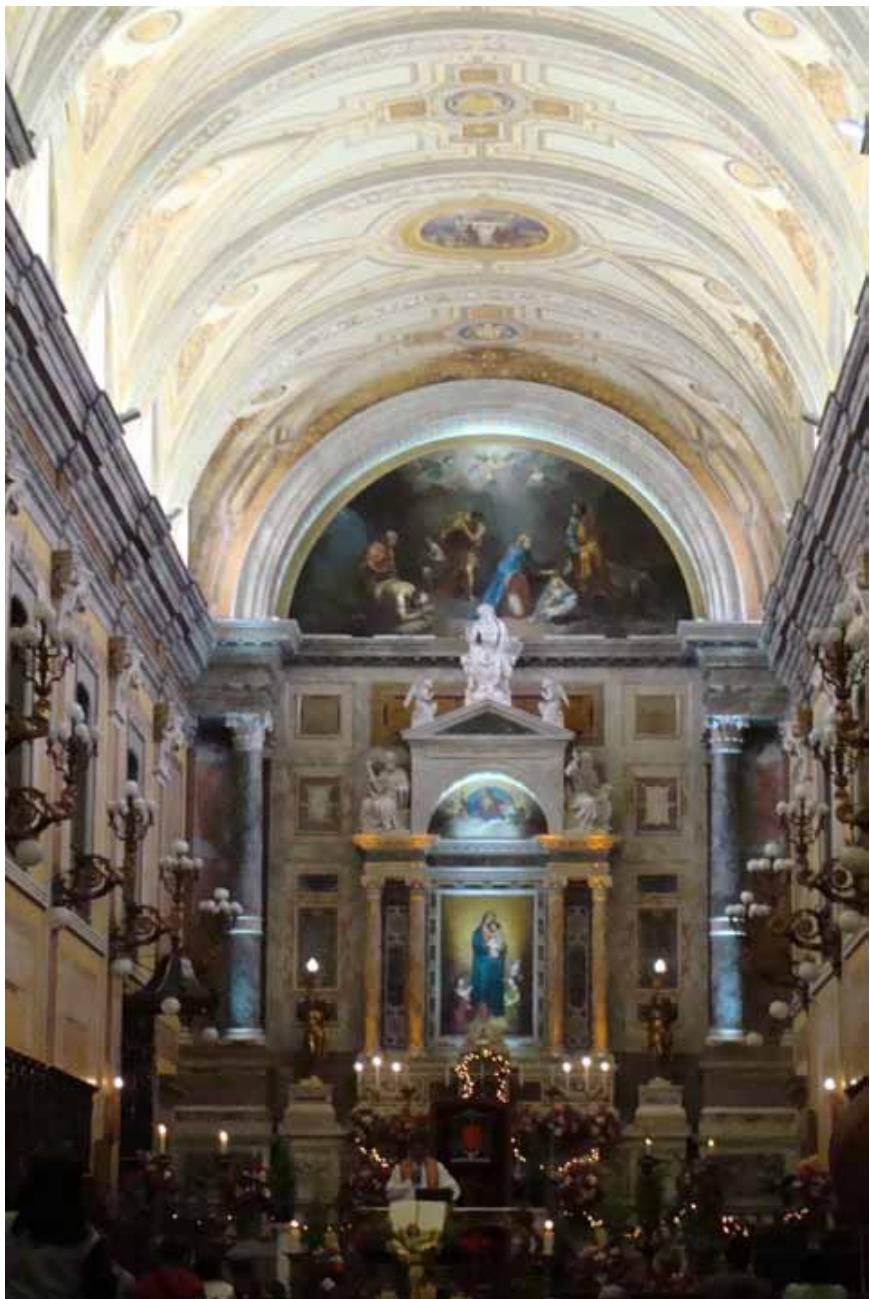
Figura 5 — Nave da Sé de Belém com a configuração atual. O nicho localiza-se atrás da tela semicircular no extremo superior da foto. Fotografia de Jussara Derenji, 2011.

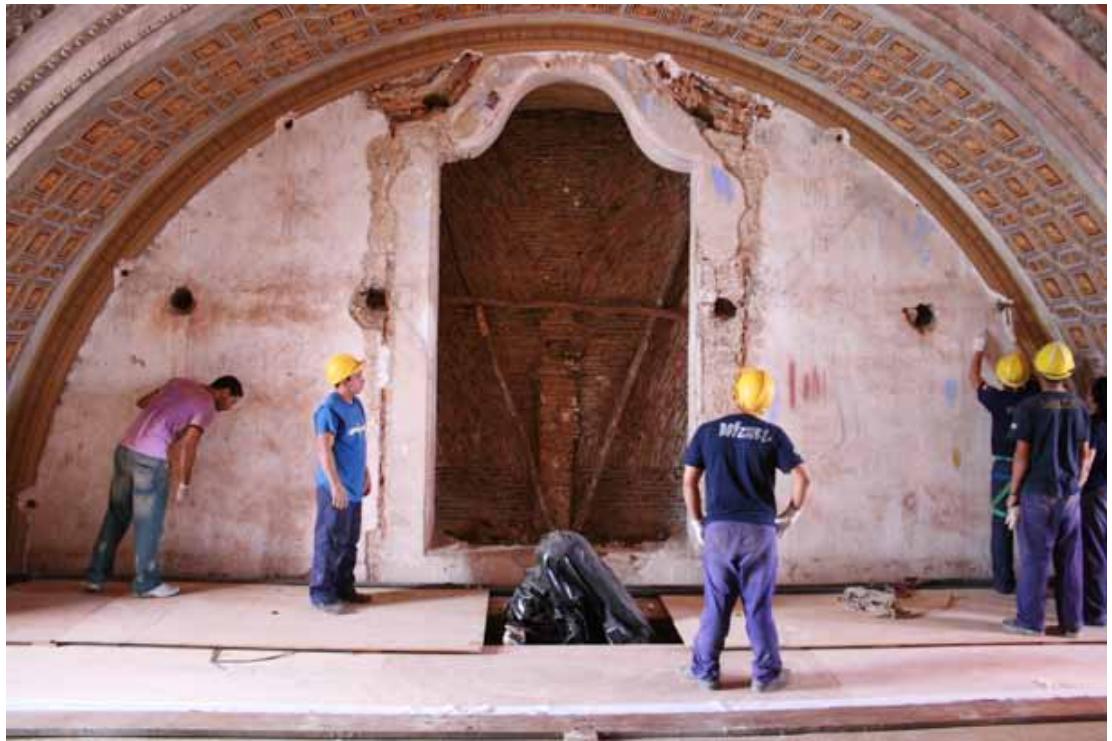
Figura 6 – Nicho localizado durante as obras de restauração iniciadas em 2009. Fotografia cedida pela empresa Construtora Link da Amazônia.

Na restauração, ao retirar essa tela situada no ponto mais alto da parede de fundo da capela-mor, verificou-se existir um nicho ao qual nenhuma das fontes até então conhecidas fazia referência. Bastante profundo, e alto o suficiente para conter uma imagem maior que o tamanho natural, ele teve seus ornamentos arrancados para tornar plana a parede de fundo e, possivelmente, receber a tela citada. Na parte externa do nicho ficaram as marcas do elaborado desenho da moldura arrancada (Figuras 6, 7 e 8).

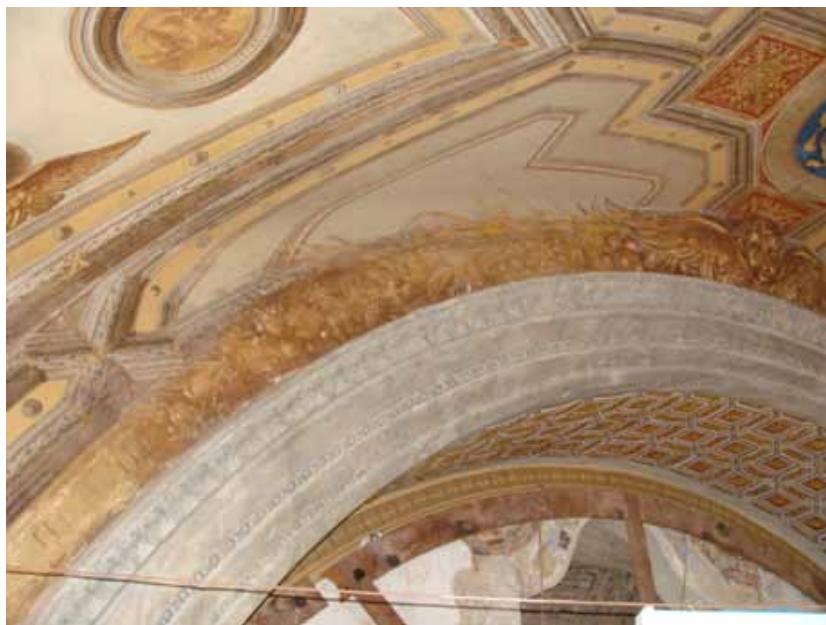
Figura 7 – Detalhe da capela-mor da Sé de Belém. Fotografia de Jussara Derenji, 2011. É possível perceber que houve o encobrimento da parte superior do nicho do século XVIII, provavelmente no período em que foi executada a decoração da catedral por artistas italianos no fim do século XIX.

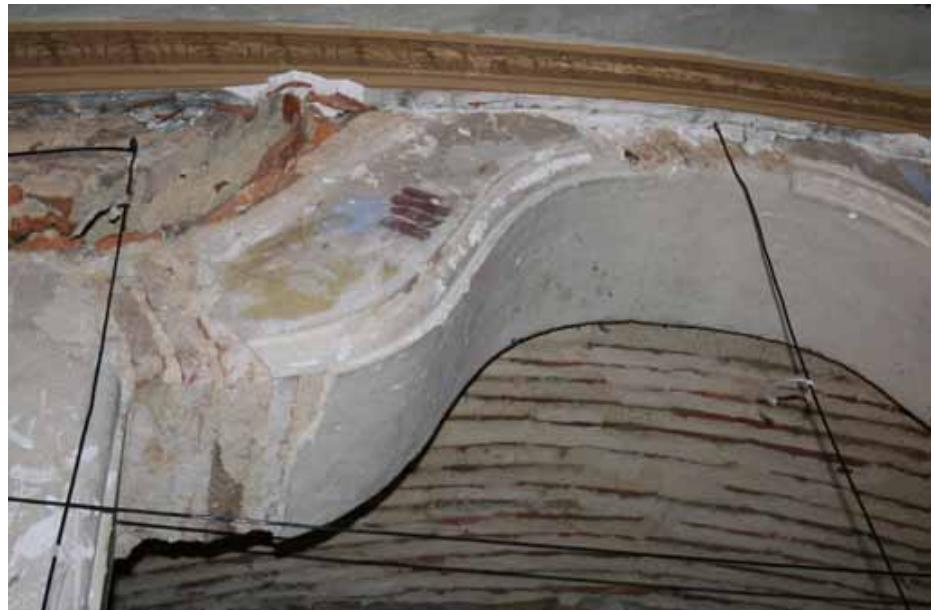
Figura 8 – Detalhe do nicho. Fotografia de Jussara Derenji, 2009, cedida pela Link da Amazônia.

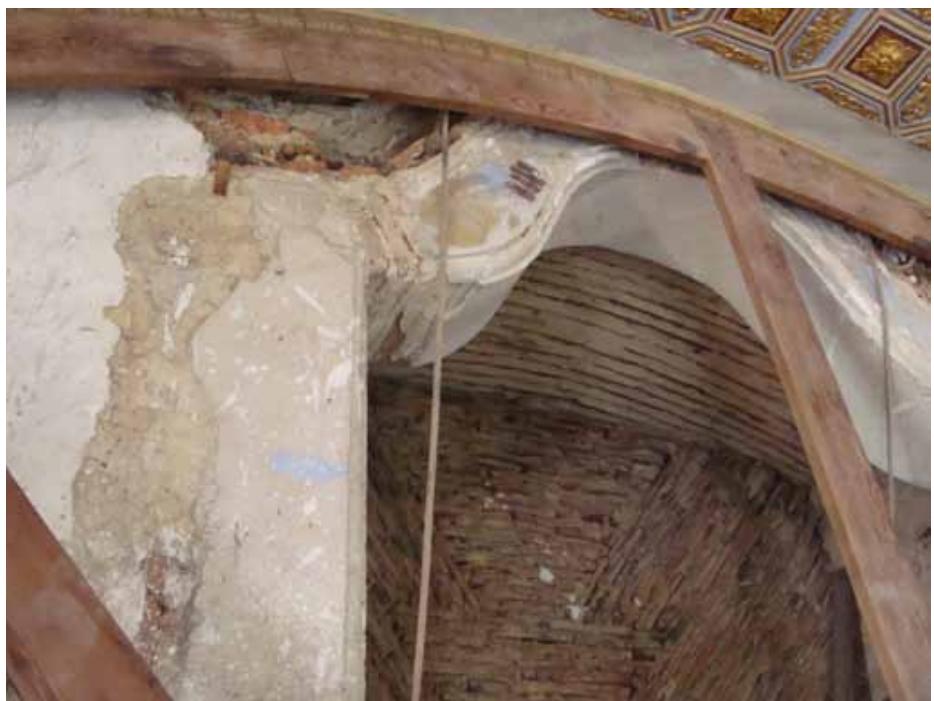
Figura 9 – Detalhe interno do nicho, no qual se percebe o desenho da tijoleira que compõe o seu fundo e sua abóbada. Fotografia de Jussara Derenji, 2009.

Se nada se sabia dele, mais intrigante ainda era a existência, na mesma parede de fundo, de vários grafites (se assim os podemos chamar) – desenhos de detalhes arquitetônicos, animais e esboços de figuras; e uma data: 1776. Os desenhos – de traços largos, de forma geral bastante firmes e linhas simples, mas sem relação com o entorno – mostram um ou mais desenhistas com alguma habilidade e capacidade de observação; assim como o nicho demonstra um projetista e executores de formação se não erudita, pelo menos capacitada à tarefa empreendida (Figuras 9, 10 e 11).

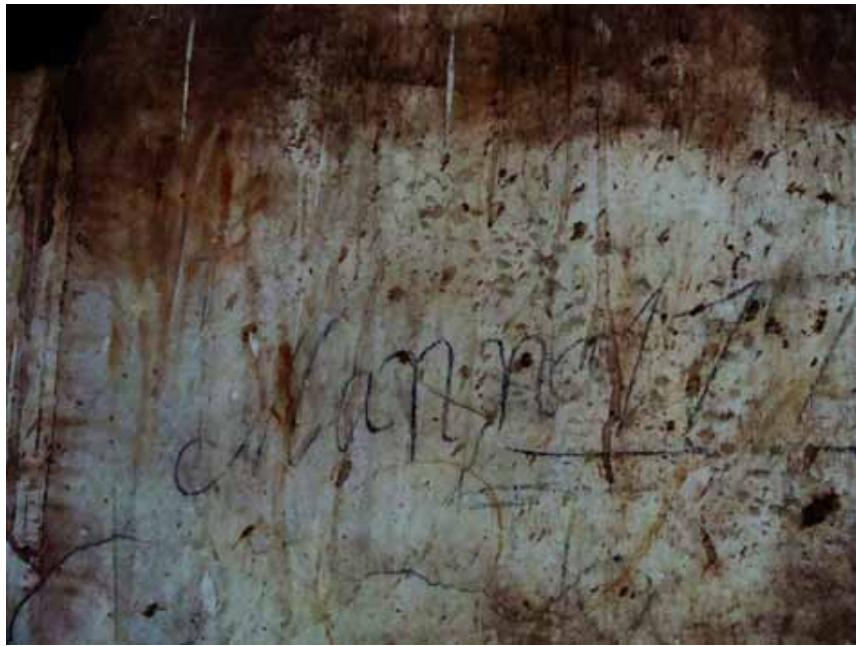
Figura 10 — Desenhos localizados no entorno do nicho. Fotografia de Jussara Derenji, 2009.

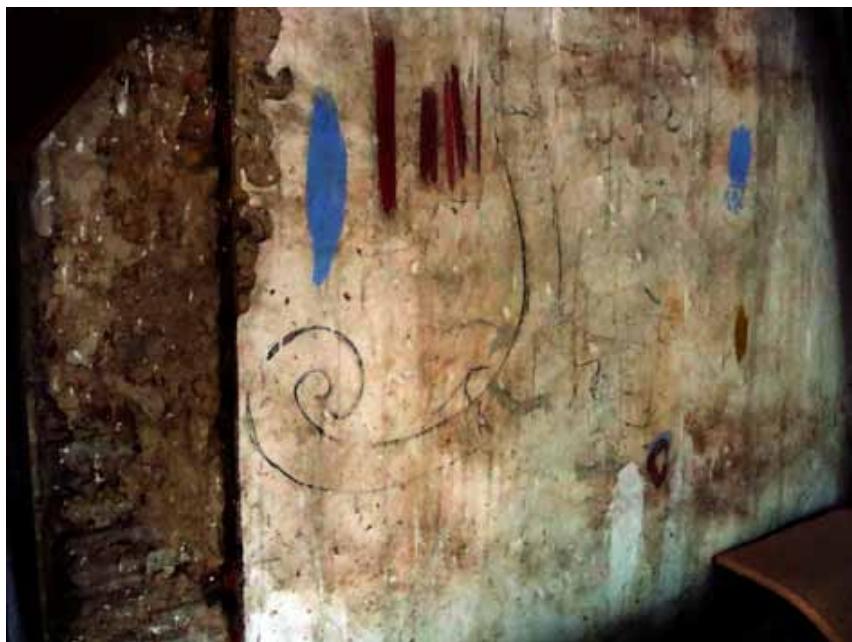
Figura 11 — Desenhos localizados no entorno do nicho. Fotografia de Jussara Derenji, 2009. À esquerda é possível perceber a marca de ornamento arrancado.

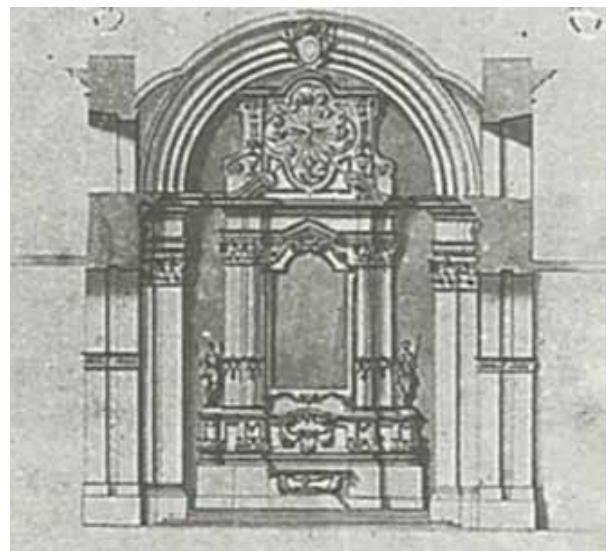
Figura 12 – Desenho para retábulo na Sé, Biblioteca Nacional, Rio de Janeiro. Detalhe da figura 2.

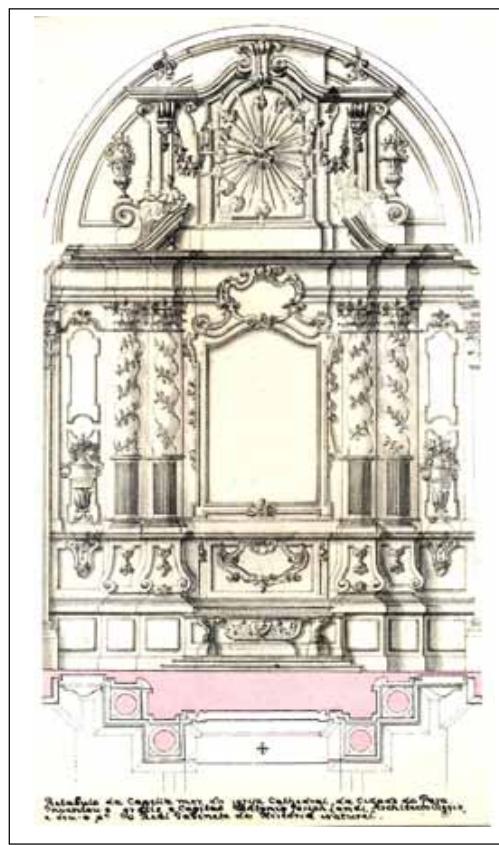
Figura 13 – Retábulo da capela mor da Igreja Catedral da Cidade do Pará. Alexandre Rodrigues Ferreira. Viagem Filosófica. Iconografia, Folha 8.

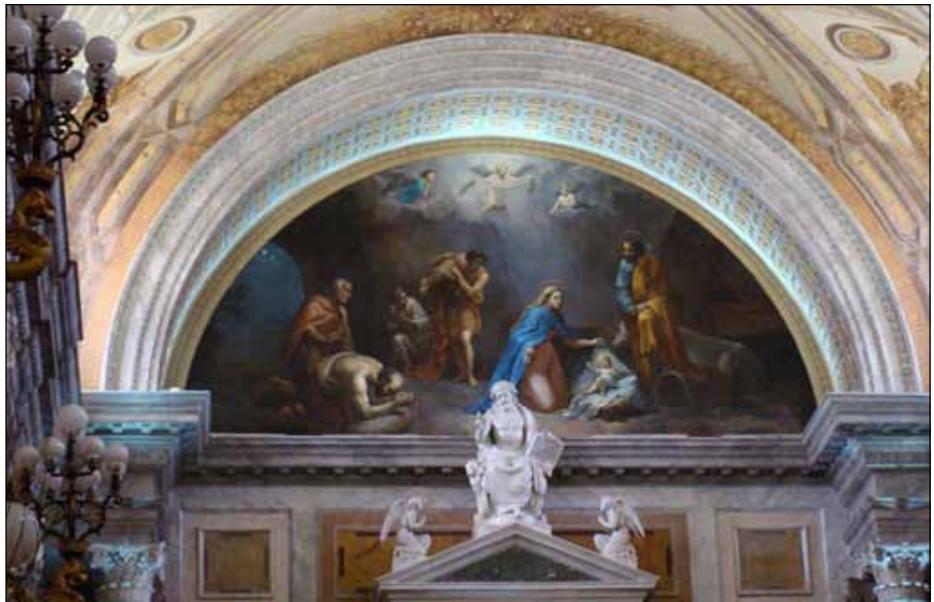
Figura 14 – Detalhe do altar atual. Fotografia de Jussara Derenji, 2011.

Se – mesmo parcialmente encoberto pela farta ornamentação e usado apenas para ressaltar o elemento em forma de raios – o nicho foi integrado à composição, as informações de que dispomos não nos permitem afirmá-lo. Pela descrição de Baena, porém, explica-se um último enigma relacionado aos desenhos: o seu desconhecimento. Por que nunca foram notados? Aceitando-se que o fundo da igreja era todo preenchido pela estrutura em madeira, o próprio retábulo os teria escondido por cem anos, até que, em 1881, foi colocado um novo altar. Esta obra em mármore, encomendada a Luca Carimini pelo bispo Dom Macedo Costa, foi executada na Europa sem que o autor conhecesse o local onde seria inserido. A composição do altar ocupa a parede do fundo, deixando sem tratamento o espaço semicircular onde estavam o nicho e os desenhos de 1776. O projetista também pode ter “esquecido” a parede atrás do altar, o que explicaria a contratação de Antonio Urtis “hábil artista mandado vir da Europa por Dom Macedo Costa a fim de forrar de mármore artificial as paredes da capela-mor da Catedral”<sup>31</sup>. A encomenda da tela *Natividade* ao “sr Lottini”, em 1881, ano em que já se demolia o altar antigo para assentar o novo<sup>32</sup>, destinava-se, ao que tudo indica, a criar um elemento de continuidade para a parte superior do altar de mármore projetado por Carimini, que não considerara (ou, mais provavelmente, ignorava) o nicho colonial (Figura 14).

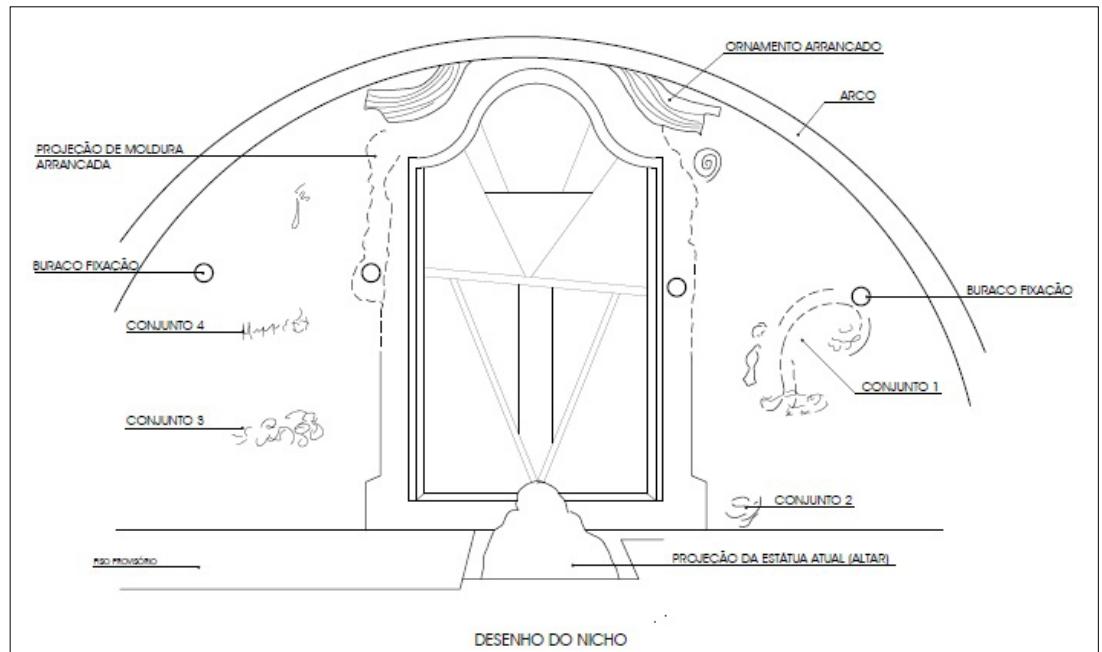
Figura 15 — Localização dos desenhos e detalhes dos mesmos. Representação gráfica de Jussara Derenji, 2011.

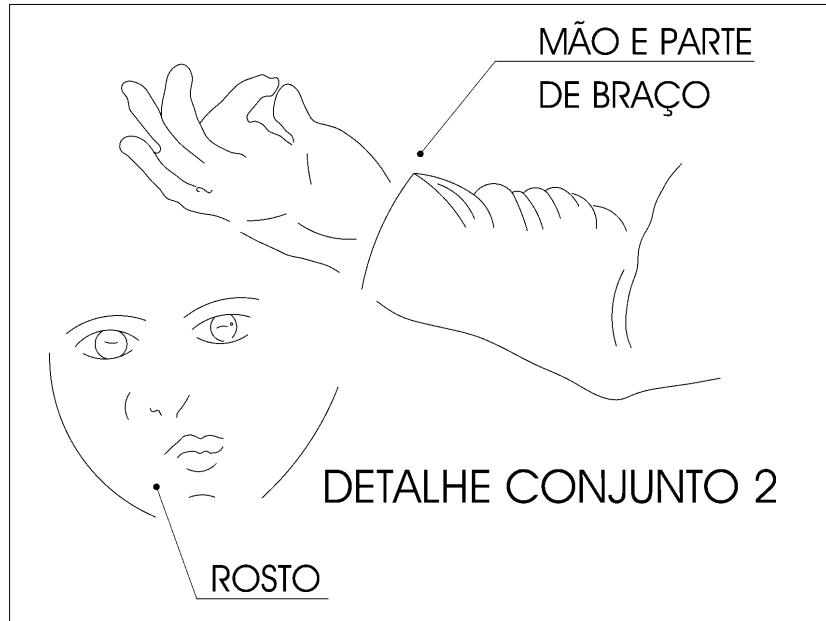
Figura 16 – Detalhe do desenho de rosto e de mão com os dedos se tocando. Representação gráfica de Jussara Derenji, 2011.

Considerando este último fato, os desenhos poderiam ser trabalhos desenvolvidos por escravos, auxiliares de Landi? Usava-os em suas fazendas, certamente, mas também está documentado que foram utilizados nas obras de Santana. Seriam esses auxiliares anônimos que, por prazer e distração, dedicaram-se a desenhar figuras e colocar a data? No mesmo período, note-se, o uso da mão de obra indígena, mestiça e negra foi registrado na oficina jesuíta do Colégio de Santo Alexandre e sua presença é perceptível na execução de altares e púlpitos<sup>39</sup>. A possibilidade dos desenhos terem sido feitos pelos auxiliares da execução e instalação do altar da Sé tem, como um dos indícios mais importantes, a data – claramente definida como 1776 – existente nos desenhos apostos à parede, período em que a montagem da estrutura do altar estaria sendo feita (Figura 16).

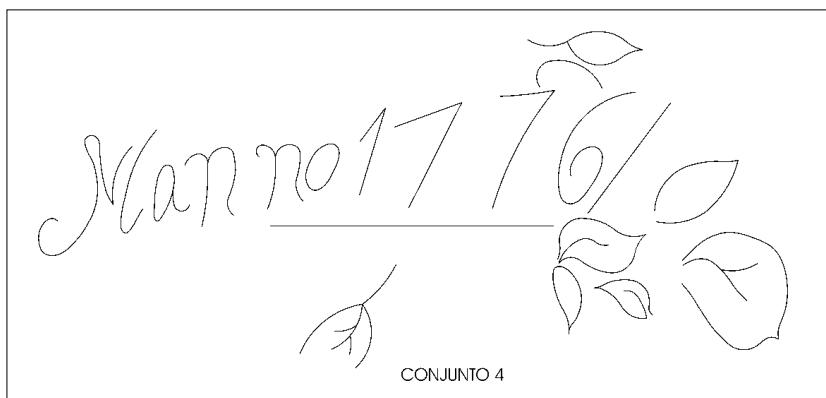
Figura 17 – Detalhe do risco com a data. Representação gráfica de Jussara Derenji, 2011.

Nada explica, no entanto, os riscos estilizados de largas folhas de plantas, parecendo tajás<sup>40</sup> regionais e, muito menos, o excepcional desenho de um animal de corpo longo, com manchas na pelagem, representado em atitude quase ameaçadora. Interpretação fantasiosa de um felino, um cachorro do mato talvez, o animal é a peça que não se encaixa, é o indício do mistério, é a prova da transgressão (Figuras 17, 18 e 19).

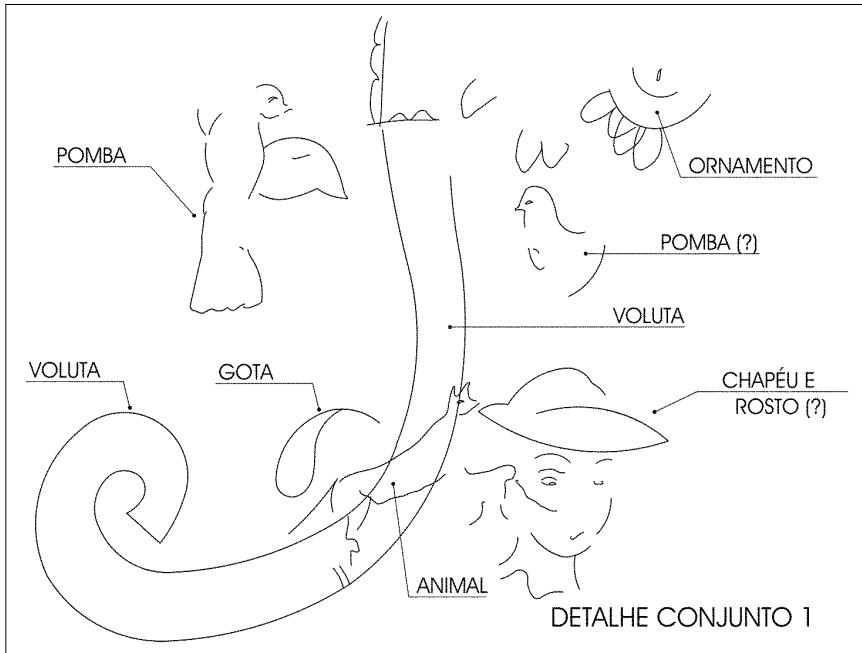
Figura 18 – Desenhos diversos. Representação gráfica Jussara Derenji, 2011.

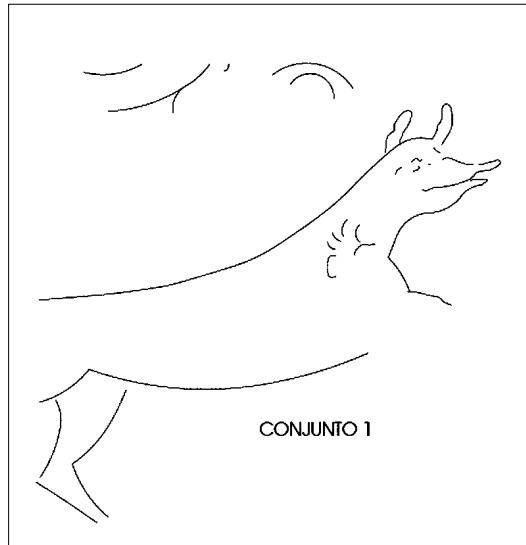
Figura 19 – Detalhe aumentado do desenho de animal. Representação gráfica de Jussara Derenji, 2011.
