Curós, Joan; Ferrer, Xavier
REFORMA DEL CASTILLO Y CAPILLA DE SANT SALVADOR DE PUIG - ALDER
Revista AUS, núm. 12, 2012, pp. 22-27
Universidad Austral de Chile
Valdivia, Chile

REFORMA DEL CASTILLO Y CAPILLA DE SANT SALVADOR DE PUIG - ALDER

REFORM OF THE CASTLE AND CHAPEL OF SANT SALVADOR PUIG - ALDER

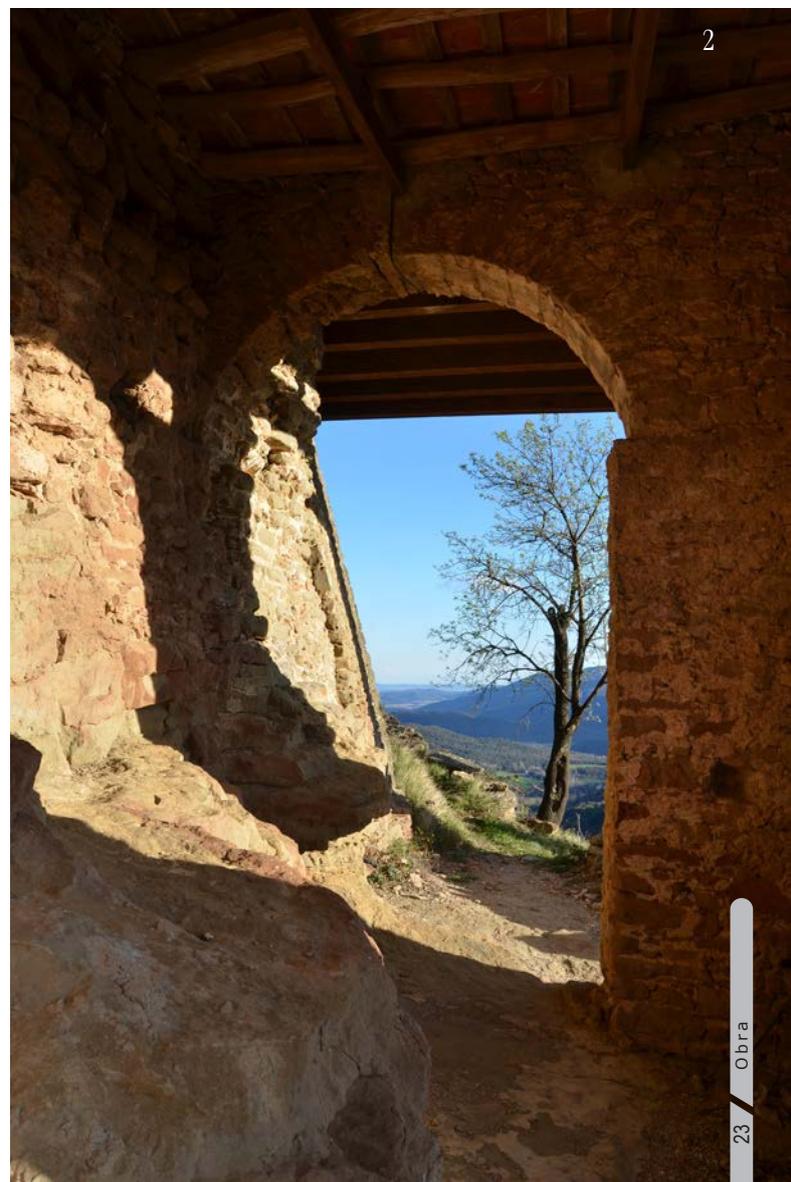
Imagen 2_Inserción del paisaje en planta baja del edificio (fuente: el autor).

baja del refugio para conseguir una transparencia y poder recuperar las extraordinarias visuales de las fachadas norte y sur. La cisterna como almacén de las aguas pluviales, éstas funcionarán con sistema de bombeo hacia la cocina del refugio y al baño. El baño se derriba el volumen lateral y se sitúa en la planta baja con acceso desde la fachada sur, adaptando una dependencia existente sin ningún uso.

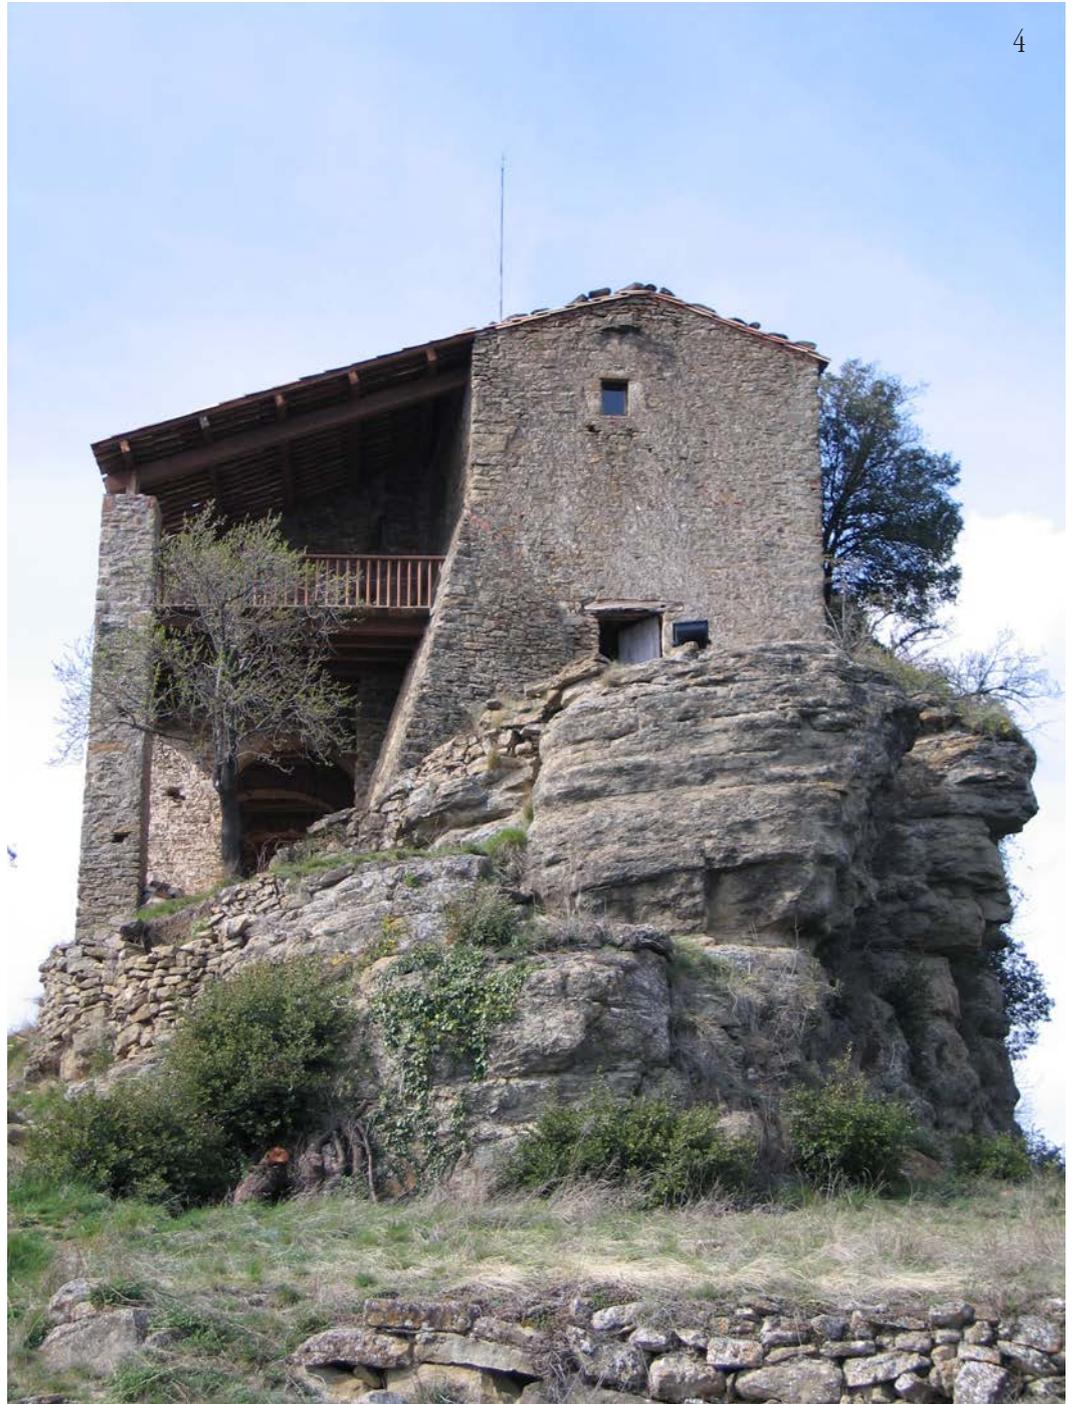
Imagen 3_ Percepción oeste desde la terraza (fuente: el autor).

La intervención de más notabilidad es la reforma casi integral de la terraza-mirador del refugio orientada a sur, donde se prolonga la cubierta del mismo aumentando la unidad volumétrica del conjunto y dando al citado espacio unas características mucho más cálidas y confortables tanto en invierno que se encuentra resguardada, como en verano que protege del sol, convirtiéndose ésta en una dependencia más del refugio. Se ha restituido el mismo sistema constructivo existente de la cubierta y el pavimento se ha substituido la rasilla cerámica por tablas de madera. La nueva barandilla de madera se ha colocado tal como la preexistente.
