Cuadernos de Geografía - Revista
Colombiana de Geografía

Mergili, Martin; Marchant Santiago, Carla I.; Moreiras, Stella M.
Causas, características e impacto de los procesos de remoción en masa, en áreas
contrastantes de la región Andina
Cuadernos de Geografía - Revista Colombiana de Geografía, vol. 24, núm. 2, julio-
diciembre, 2015, pp. 113-131
Universidad Nacional de Colombia
Bogotá, Colombia

Causas, características e impacto de los procesos de remoción en masa, en áreas contrastantes de la región Andina

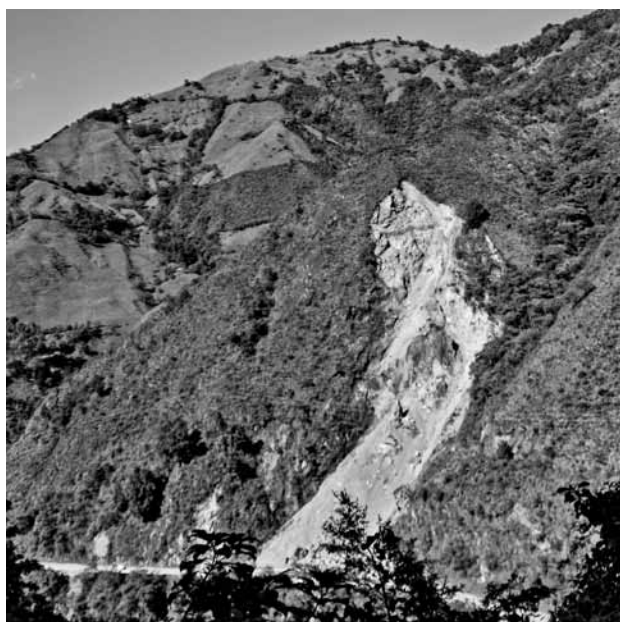
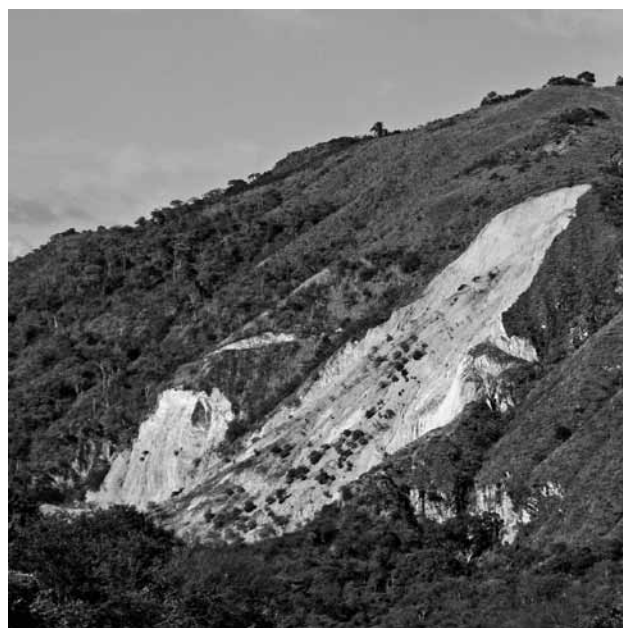
Figura 4. (a) Deslizamientos de tierra-flujo de detritos en rocas meteorizadas en la parte alta del Valle del Cauca, y (b) en el Valle de Magdalena, cerca de Girardot. Fotografías de Mergili, 2011.

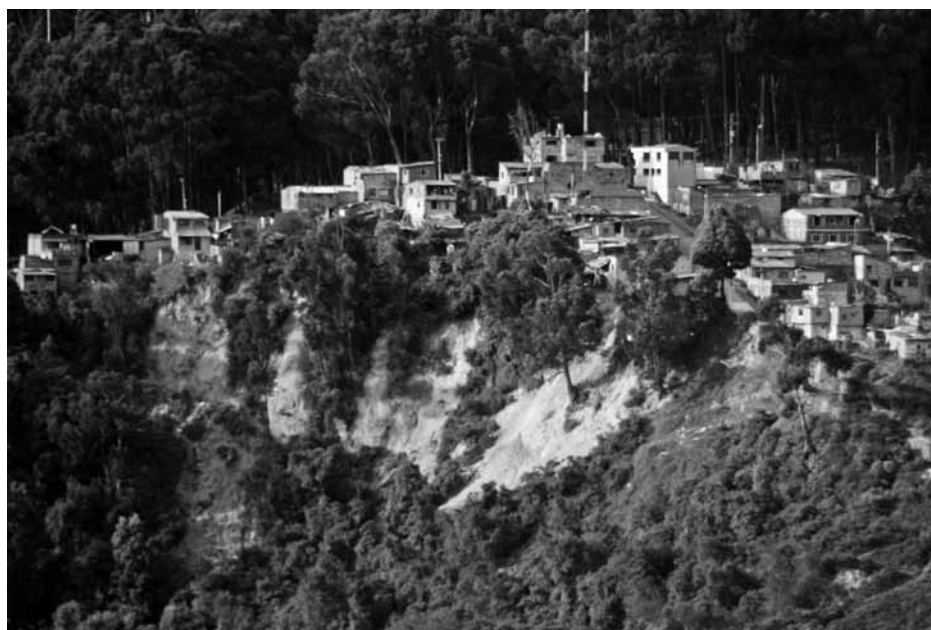
Figura 6. Barrios de estratos bajos en la parte este de Bogotá, afectados por remociones en masa. Fotografía de Mergili, 2011.

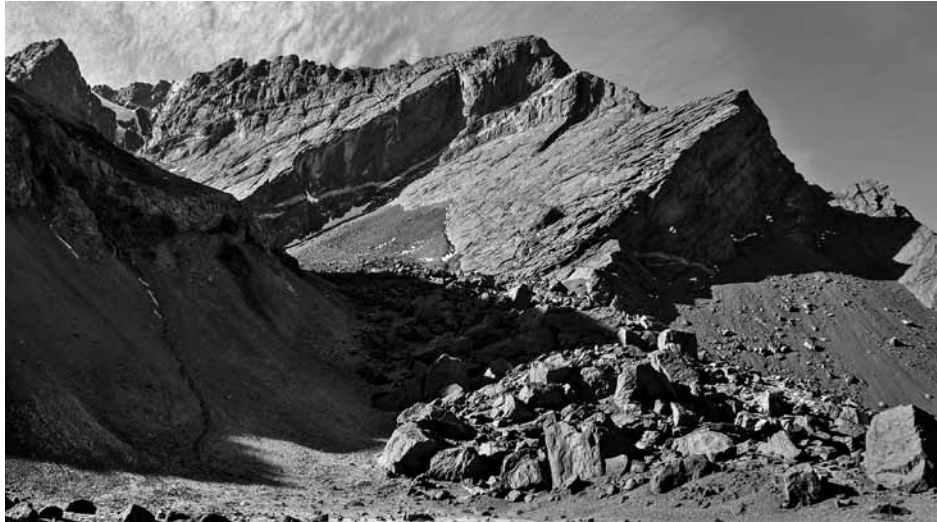
Figura 8. Avalancha de rocas de Las Cuevas con el plano de ruptura en el fondo.
Fotografía de Mergili, abril 2006.

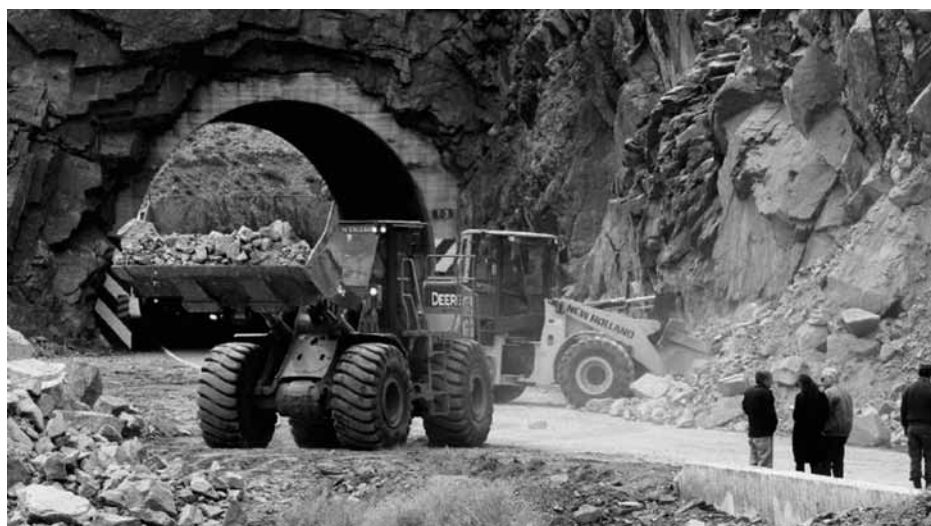
Figura 10. Máquinas viales despejando la caída de bloques del Túnel n.º 3 de la Ruta Internacional n.º 7, originada el 14 de noviembre del 2011 por lluvias intensas durante 2 días.
