Procesos de ladera cosísmicos del terremoto de Cinchona (Costa Rica) del 8 de enero de 2009 ($M_s = 6,2$)

Artículo de investigación donde se genera una clasificación de los distintos tipos de procesos de ladera cosísmicos (desprendimientos, deslizamientos, flujos y movimientos complejos) dados después del terremoto de Cinchona en enero de 2009.

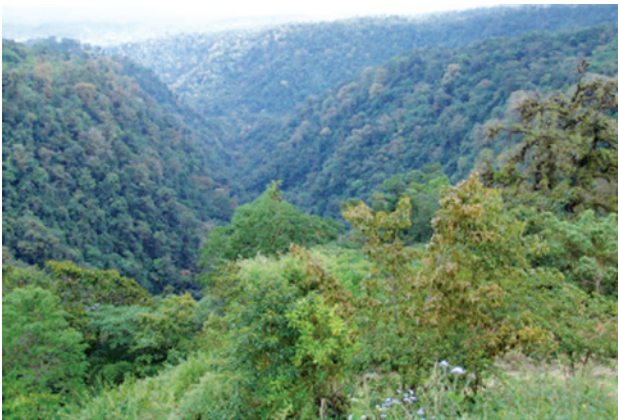
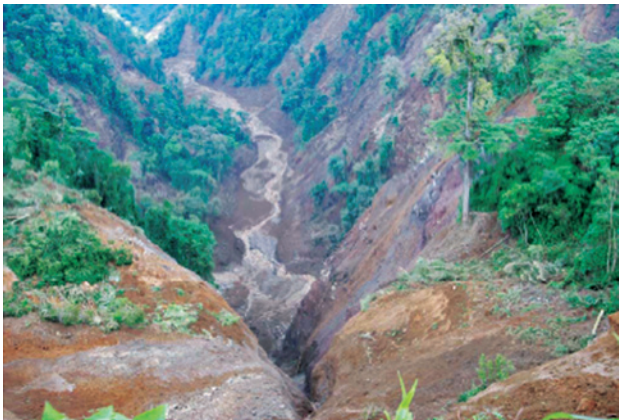
A. 11-01-2007

Figura 2. Cañón del río Sarapiquí en las cercanías de Cinchona antes y después del sismo, con sus respectivas fechas
Fuente: Duarte 2009.

Cabe destacar que la densidad de bosque presente en prácticamente todo el territorio no fue un condicionante de estabilidad de las laderas; más bien, la magnitud del sismo y el tipo de sustrato mayoritario (suelos intemperizados) aunados al régimen de lluvias Caribe, que predomina en la zona de estudio (una pluviosidad superior a 4.000 mm anuales), favoreció el desarrollo de la alta cantidad de procesos de ladera (figura 2).
