Oliveira Batista, Rafael; Rodrigues de Souza, José Antonio; Coelho Ferreira, Daniel
Influência da aplicação de esgoto doméstico tratado no desempenho de um sistema de irrigação
Revista Ceres, vol. 57, núm. 1, enero-febrero, 2010, pp. 18-22
Universidade Federal de Viçosa
Viçosa, Brasil

Influência da aplicação de esgoto doméstico tratado no desempenho de um sistema de irrigação

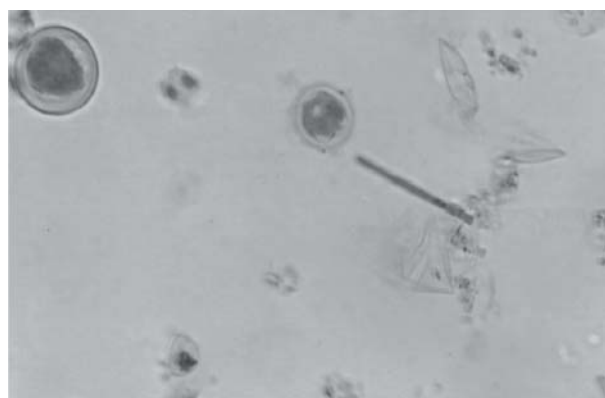
Figura 4. Análise microscópica do biofilme retirado de gotejadores entupidos, destacando os aglomerados de algas com bactérias nas formas de cocos e pequenos bastonetes.

Por meio de análises microbiológicas e identificação visual com auxílio de microscópio, verificou-se que o material de obstrução resultou da interação entre bactérias e algas presentes na água residuária, que formaram aglomerados na forma de cocos e de pequenos bastonetes (Figura 4). Os gêneros de bactérias *Clostridium*, *Bacillus*, *Pseudomonas* e *Enterobacter*, juntamente com a ferrobactéria da espécie *Cremothix* sp., formaram um muco microbiano, no qual se aderiram partículas, principalmente de origem orgânica, representadas por células de algas vivas ou em decomposição. As algas predominantes pertenciam aos filos Cyanophyta (gênero *Chlorococcus*), Euglenophyta (gêneros *Euglena* e *Phacus*) e Chlorophyta (gêneros *Selenastrum*, *Scenedesmus* e *Sphaerocystis*). O biofilme se desenvolveu no interior dos gotejadores, acarretando mudanças no regime de escoamento e, consequentemente, favorecendo a deposição de partículas sobre ele. Com o aumento da massa do biofilme no interior dos gotejadores, ocorreram ao longo do tempo entupimentos parcial e total dos mesmos, reduzindo a vazão dos gotejadores e, consequentemente, diminuindo os valores de CUC e CUD.
