Abid Mercante, Mercedes; dos Santos, Eva Teixeira
AVULSÕES NO PANTANAL: DIMENSÕES NATURAIS E SOCIAIS NO RIO TAQUARI
Sociedade & Natureza, vol. 21, núm. 3, diciembre, 2009, pp. 361-372

AVULSÕES NO PANTANAL: DIMENSÕES NATURAIS E SOCIAIS NO RIO TAQUARI

Pantanal Avulsions: natural and social dimensions in the Taquari River

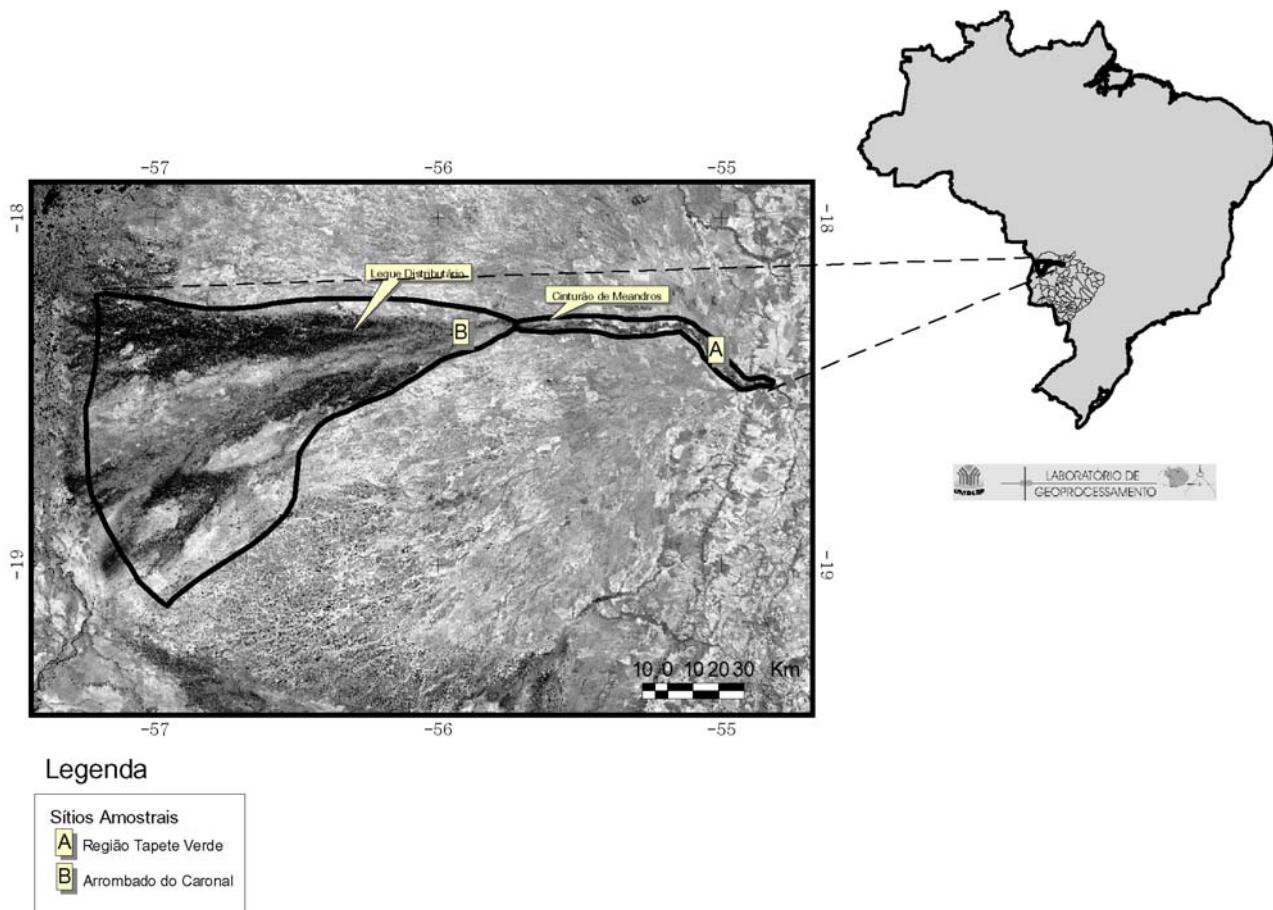
FIGURA 2: Localização dos sítios amostrais nos dois compartimentos do relevo, no leque aluvial do Taquari.

A FIG. 2 indica a região do leque aluvial do Taquari e em escala maior a localização do cinturão de meandros com os pontos selecionados nos sítios amostrais.

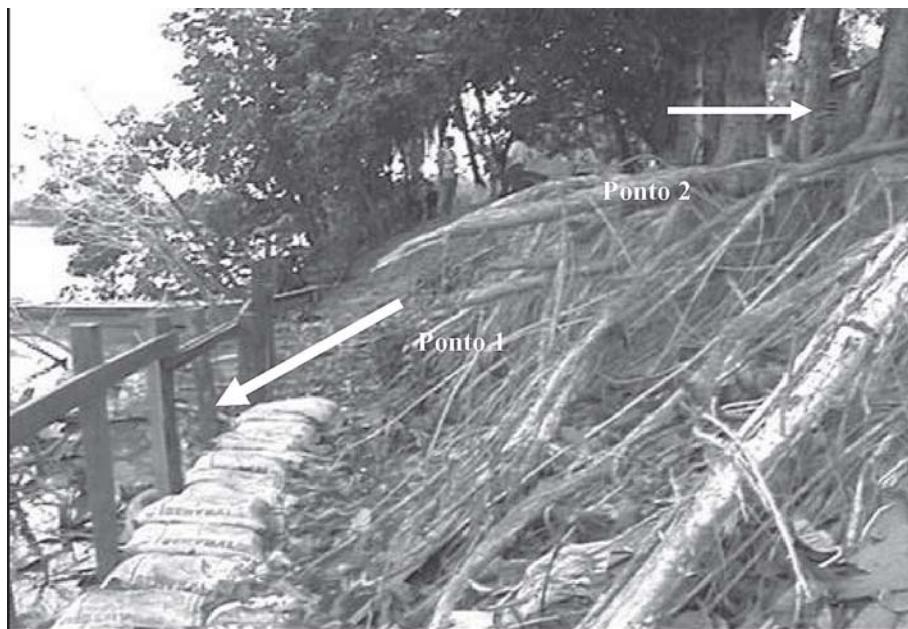
FIGURA 4: Aspectos do local no ano de 2005.

No ponto 1 indicado pela seta, na FIG. 4 do ano de 2005 nota-se a construção de uma barreira com sacos de areia para a contenção da margem e no ponto 2 indica-se a parte da construção doméstica.

Pela análise comparativa dos registros fotográficos das duas épocas, verificou-se que no sítio A, em 2005, a casa de alvenaria encontrava-se intacta e servia de residência e o arvoredo com espécies arbóreas,

Com as leituras obtidas durante os intervalos de tempo das duas missões de campo, obteve-se a perda de seis metros de margem, com a média de três metros ao ano.

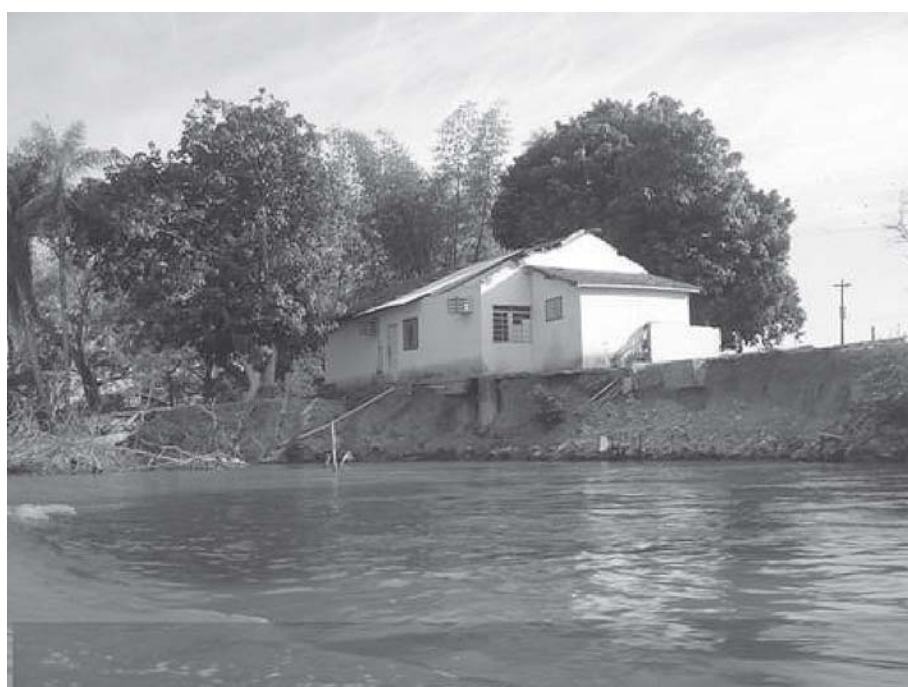
FIGURA 5: Aspectos do local no ano de 2007

Nota-se que no ano de 2007, com a migração da margem, o terraço foi destruído e a construção apresenta-se em ruínas.

cujo dossel emergente alcançava de cinco a sete metros. Em 2007 a construção se apresentava com desabamentos. Os ribeirinhos, como medida de segurança e mediante a situação de conflito, instalaram pilares de concreto para sustentação e construíram no sopé do terraço uma barreira com sacos de areia. Das sete árvores existentes em 2005, restou apenas uma em 2007.
