Revista Luna Azul, núm. 37, julio-diciembre, 2013, pp. 74-88

RECUPERACIÓN DE ÁREAS DAÑADAS POR LA MINERÍA EN LA CANTERA LOS GUAOS, SANTIAGO DE CUBA, CUBA

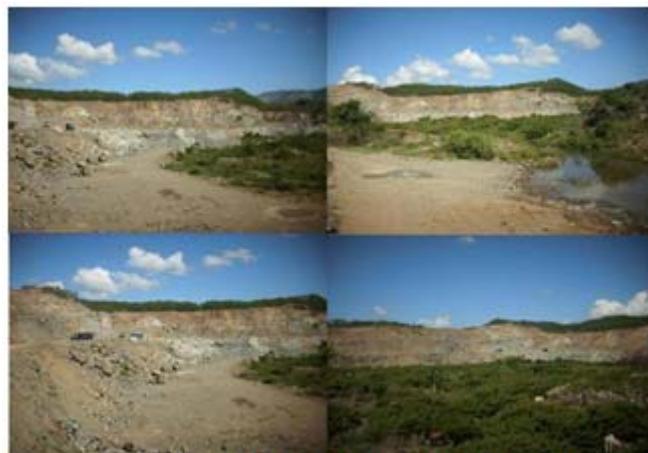
Fotografía 1. Zona en explotación.

El área que se encuentra actualmente en explotación es Guaos II (**Fotografía 1**); en la **Tabla 2** se muestran las principales actividades de la cantera, los factores que se ven afectados por dicha actividad y su impacto al medio ambiente (Risco, 2012).

El uso futuro que se le propone al área que actualmente se encuentra en explotación (**Fotografía 1**) es forestal; aunque normalmente su instauración es más cara, en este caso resulta más económico que el uso agrícola, ya que se aprovechará la condición de que es necesario liberar el área del indeseado marabú, y fomentar la siembra de árboles maderables y frutales. Los resultados de este uso se podrán alcanzar a mediano y largo plazo.

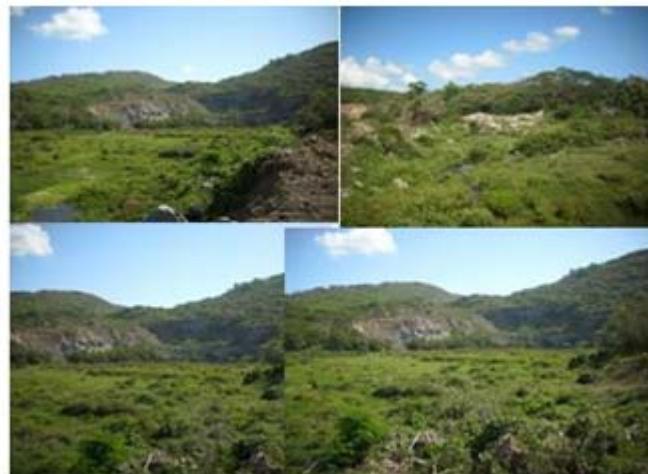
Fotografía 2. Zona de minado antiguo.

En la Cantera Los Guaos además del área que se encuentra en explotación, existe un área llamada Guaos I (**Fotografía 2**), que se abandonó por la inundación del río, dicha área constituye un pasivo ambiental, y en este sitio la recuperación de la vegetación es espontánea.

El uso futuro que se le propone a la zona del minado antiguo (**Fotografía 2**) es el recreativo intensivo (campamento pioneril), ya que es un área suburbana con cercanía de una comunidad. Estos terrenos abandonados pueden ser adecuados para desarrollar diferentes actividades recreativas y deportivas, especialmente para los niños. Para darle este uso final, se deben tomar una serie de medidas que hay que integrar al proyecto de explotación para obtener un adecuado uso final de la explotación.
