Ciência Rural, vol. 39, núm. 5, agosto, 2009, pp. 1600-1605

Inspeção técnica de pulverizadores agrícolas: histórico e importância

Technical inspection of agricultural sprayers: historic and importance

- REVISÃO BIBLIOGRÁFICA -

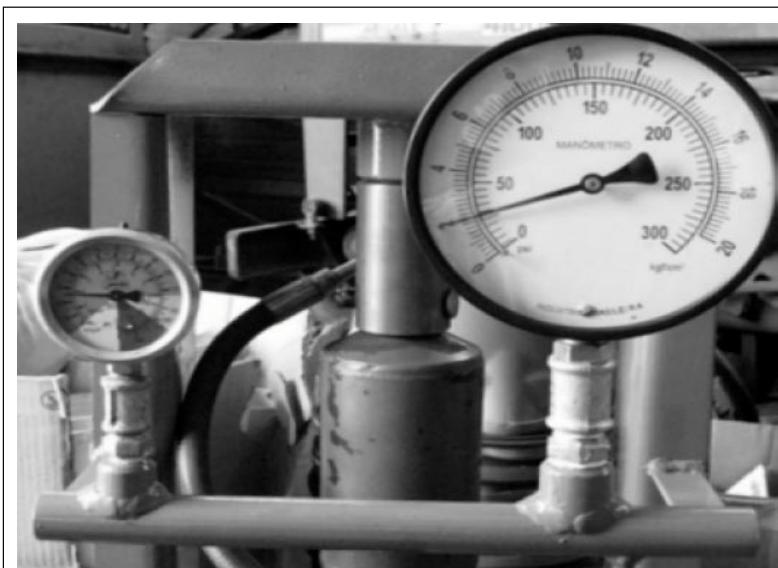
Figura 1 - Avaliação de manômetro de pulverizador agrícola (à esquerda) em bancada de teste com manômetro de precisão (à direita) durante inspeção técnica. UFSM. Santa Maria, RS, 2008.

Na figura 1, é demonstrada a metodologia de aferição dos manômetros e, na figura 2, é demonstrada a determinação de vazão individual das pontas de pulverização, duas das diversas avaliações realizadas pela equipe da UFSM durante as inspeções junto aos pulverizadores agrícolas em uso na região central do Rio Grande do Sul. Para aferição dos manômetros em uso nos pulverizadores, uma bancada de teste dotada de manômetro de precisão é necessária. Durante o processo de avaliação, o manômetro em uso é acoplado em um circuito de pressão juntamente com o manômetro de precisão e testado em uma escala de pressões, nesse caso, testes em valores de 196, 392, 588 e 784kPa de pressão e, dessa forma, se faz aferição da precisão. O manômetro em uso não deverá apresentar leituras com erro médio superior a $\pm 10\%$ dos valores

apresentados pelo manômetro de precisão aferido. Valores superiores de erro reprovam os manômetros em uso e estes deverão ser substituídos. Para determinação da vazão individual por pontas de pulverização, o pulverizador é acoplado ao trator utilizado nas aplicações nas mesmas condições de trabalho utilizadas. Posteriormente, o pulverizador é acionado e coloca-se um balde de coleta de calda em cada ponta de pulverização por um tempo padrão de três minutos. Em seguida, essa calda é pesada em balança de precisão, e o peso final é transformado em volume de calda por área ($l \text{ ha}^{-1}$) por meio do peso volumétrico ($kg \text{ l}^{-1}$) da calda em questão. Ao final, um histograma é gerado, em que podem ser identificadas as pontas que estão em bom estado de funcionamento e deverão ser mantidas (erro de volume menor do que 10% em comparação com a média de todas as pontas) ou identificadas aquelas que estão danificadas e que deverão ser substituídas.

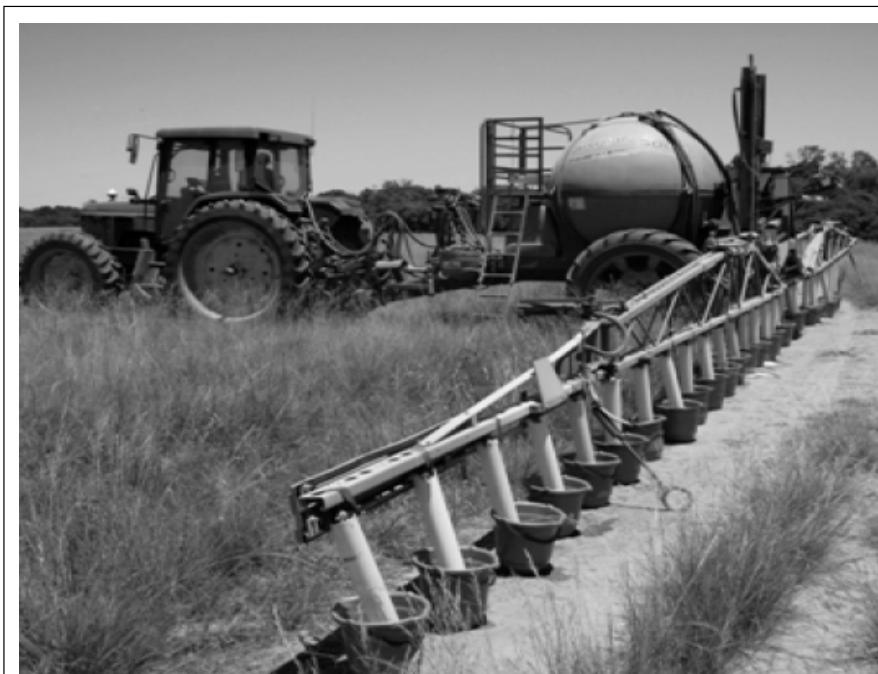
Figura 2 - Determinação de vazão individual das pontas de pulverização em pulverizador agrícola durante inspeção técnica. UFSM. Santa Maria, RS, 2008.
